RESTAURACIÓN Y ARQUEOLOGÍA

TRATAMIENTO DE RESTAURACIÓN DE DOS CAPITEL DE LA CASA DE SALVIUS DE LA PARCELA 2 DEL PERI CA-4, CARTAGENA

Pilar Vallalta Martínez. Arquitectura, Trabajos de Restauración y Arqueología, SL

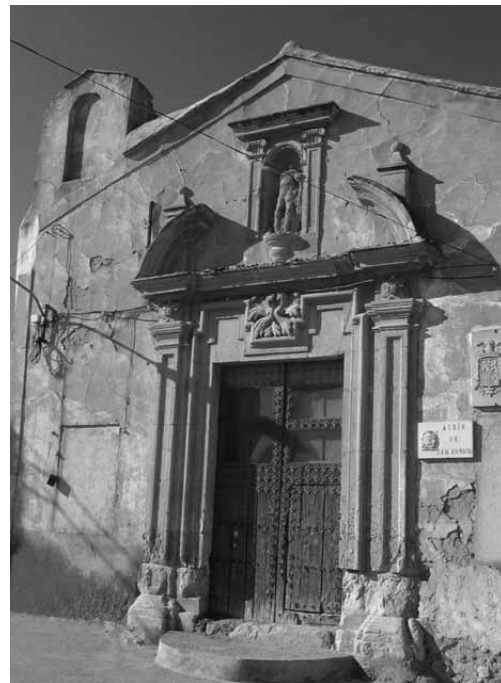
En general, el edificio presentaba problemas de conservación grave, próxima a la ruina, en cuanto a la estructura portante, los arcos de ladrillo, en los cerramientos, especialmente los de tapial, en las cubiertas de madera y en los tableros de teja. La imagen exterior se encontraba muy deteriorada, así como el propio entorno urbano de la ermita.

Lámina 1. Estado de conservación del exterior de la ermita antes de la intervención. (Foto: J. García).

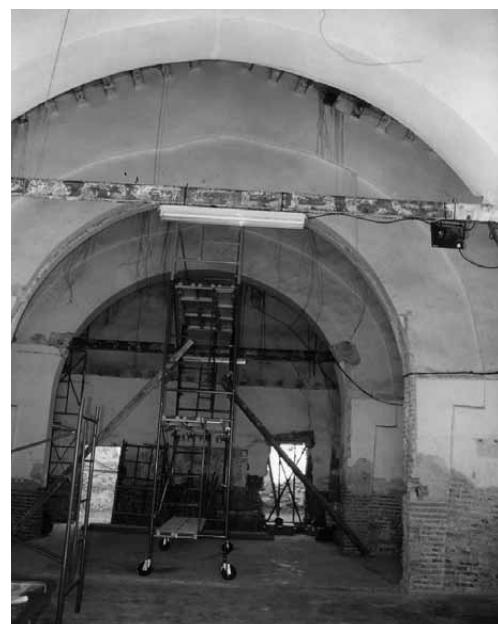
Lámina 3. Estado de conservación del interior de la ermita antes de los trabajos desarrollados. (Foto: M. L. Precioso).

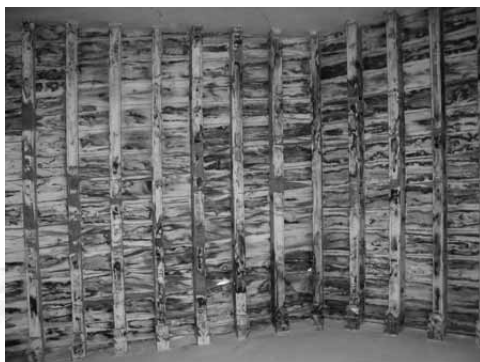
Los elementos del artesanado estaban cubiertos por varias capas de cal; se encontraban fragmentados, con desprendimientos y pérdidas; en general, el estado de conservación era malo de forma generalizada; había vigas con la madera podrida y, sobre todo, la mayor parte del entablamento, debido especialmente a las filtraciones de agua de lluvia, que habían provocado importantes daños; además, todas las maderas habían sufrido un fuerte ataque de xilófagos.

Lámina 8. Artesonado de madera antes del tratamiento de restauración. (Foto: M. L. Precioso)

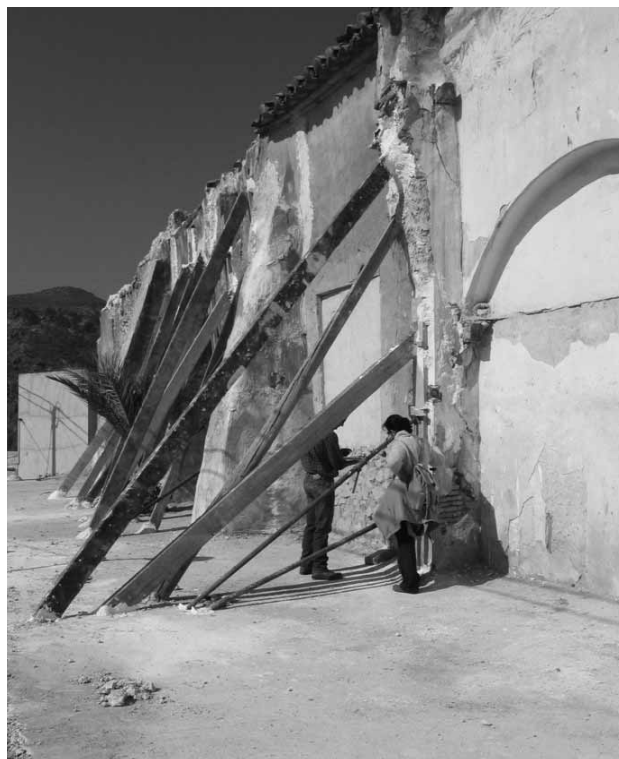
Lámina 5. Estado de conservación de uno de los laterales de la ermita antes de la intervención. (Foto: M. L. Precioso).

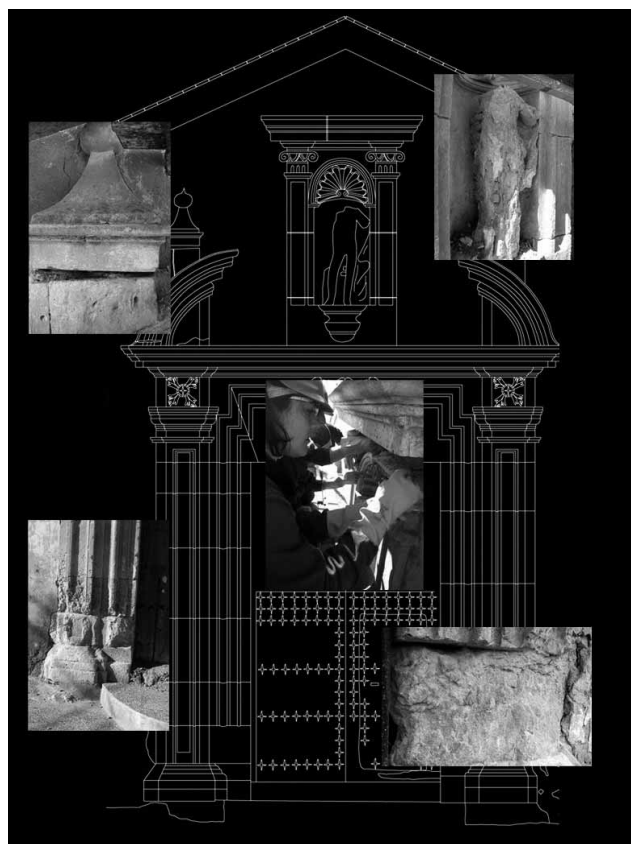
La portada de piedra es de arenisca, por lo que su estado de conservación era deficiente; las causas de su deterioro, principalmente, eran dos: la pérdida de material y las alteraciones de tipo químico; algunas zonas estaban especialmente degradadas por esta causa, mostrando grandes pérdidas en el material constitutivo, en forma de

Lámina 7. Dibujo de la portada de cantería con las diversas patologías que le afectaban. (Fotos: A. Galindo, M. L. Precioso y J. García; Dibujo: E. M. Martí).

surcos y canales (frontón, alerones y moldura inferior). Se puso freno al proceso de deterioro de la piedra con tareas de limpieza, consolidación e hidrofugación. Se procedió también a la sustitución puntual de piezas completas cuando fue necesario, como en las partes bajas. En base a la documentación existente y a modelos de esculturas del siglo XVII de tipo popular se realizó una talla directa en un bloque de arenisca de un San Roque que se colocó en la hornacina que preside la entrada al edificio.

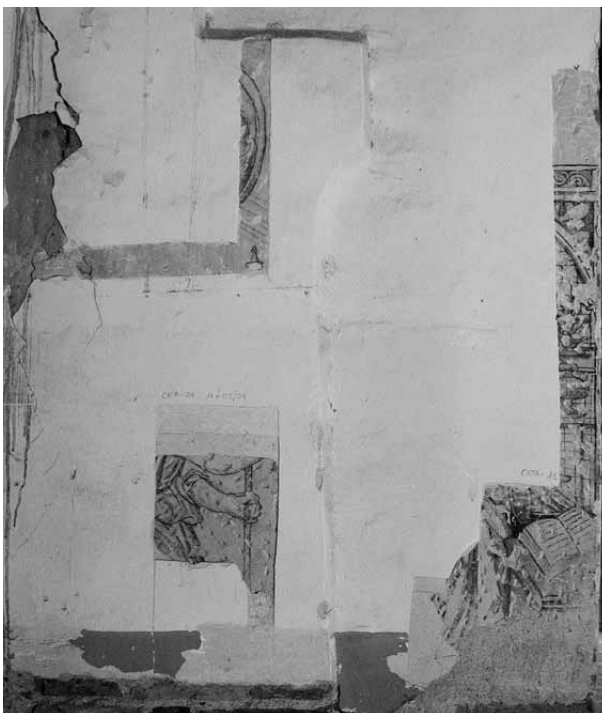
Lámina 1. Estado inicial de uno de los arranques de los arcos con diversas catas, donde se identificó *La Anunciación* de finales del siglo XVII. (Foto: M. Quiñones).

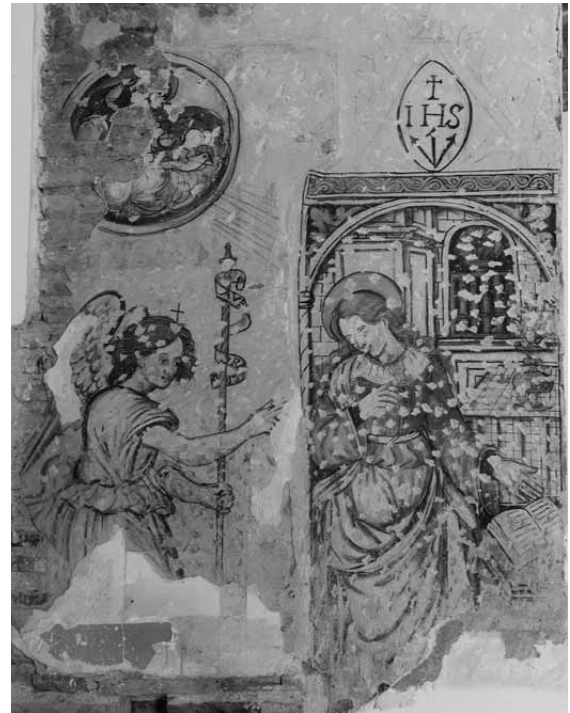
Los agentes que ocasionaron la mayor parte de los daños importantes fueron las diversas remodelaciones sufridas a lo largo de los tres últimos siglos, como los picados de paredes que sufrió la ermita cuando se acondicionó como colegio Casa del Niño, la apertura de grandes ventanas, etc. en la parte superior, los desplomes, grietas o fisuras en las paredes posibilitaron las filtraciones abundantes de agua de lluvia que, unido a las humedades producidas por capilaridad, hizo que las pinturas y morteros de preparación se encontraran en muy mal estado de conservación. Las pinturas estaban tapadas bajo varias capas de enlucidos y la superficie de las pinturas se encontraba picoteada dañando seriamente algunas de las imágenes.

Lamina 2. *La Anunciación*, una vez eliminadas las distintas capas de enlucido. Se observan las distintas patologías. (Foto: M. Quiñones).

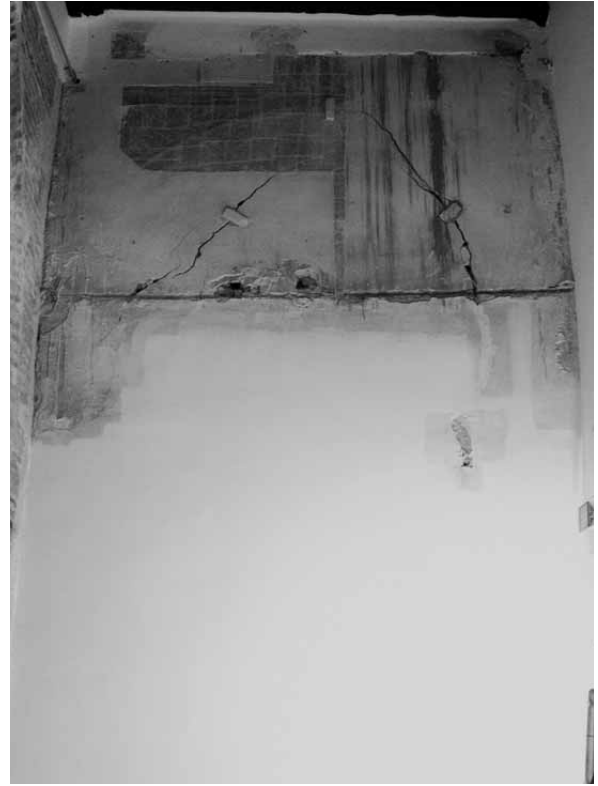
Lámina 4. Estado inicial de una de las paredes donde se identificó mediante catas un retablo pintado. (Foto: M. Quiñones).

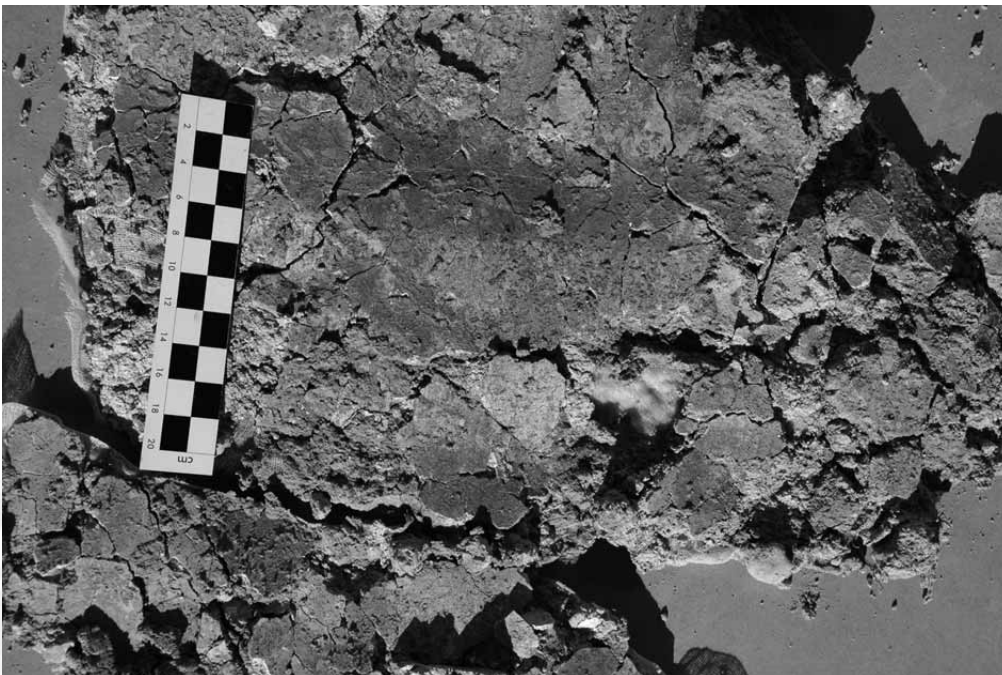
Los enlucidos decorados se encontraban desprendidos de los muros del piso superior, caídos y altamente fragmentados, con numerosas faltas estructurales y grietas, que se agravaban por diversas roturas, deformaciones y abombamientos. Presencia de suciedad generalizada de tierra y barro y de sales solubles, las cuales afloraron en superficie, formando una capa de gran dureza compacta adherida a la superficie.

Lámina 2. Estado de conservación de una de las placas mejor conservadas en la extracción antes de proceder a su limpieza y consolidación. (Foto: M. L. Precioso).

Se realizó una media-limpieza de tipo químico y mecánico, al mismo tiempo que se procedía a la fijación y consolidación definitiva de la decoración y los morteros con resinas de tipo acrílico. Para la fijación del enlucido se procedió al engasado, empleando un mortero de cal especialmente formulado para este tipo de labores. Este mismo mortero se utilizó para consolidar las múltiples grietas y fisuras en las zonas decoradas o de enlucido visto.
