REHABILITACIÓN DEL CASTILLO SAN JUAN DE ÁGUILAS

José Manuel Chacón Bulnes y Alberto Ibero Solana, Arquitectos.

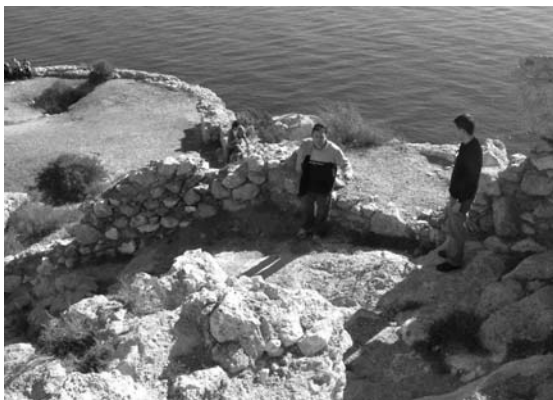
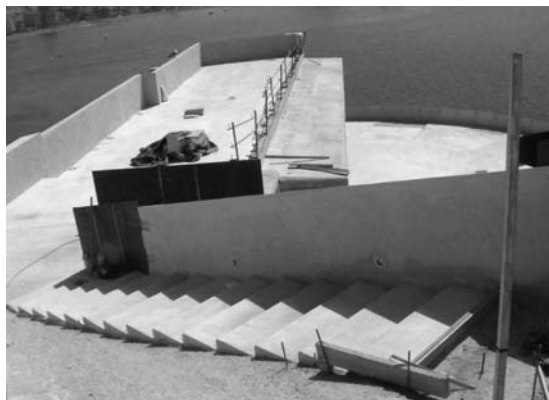
alberga el grueso de las dependencias. Aunque parte de los forjados y muros de cubierta se encuentran hundidos, dada la consistencia y dimensiones de los elementos constructivos, es posible la reconstrucción y restitución de la práctica totalidad de los mismos.

La batería, situada en una cota inferior y a una distancia aproximada de 70 metros del fuerte, se encuentra en mucho peor estado. Sólo se mantienen parte de los muros perimetrales y el arranque de la bóveda de un antiguo polvorín. En esta parte será precisa la reconstrucción las antiguas fábricas, así como el replanteamiento de nuevas estructuras.

El camino de comunicación entre las dos construcciones antes citadas precisa la reconstrucción de parte de los muros laterales, así como la adecuación de pavimentos y replanteamiento del trazado en las zonas más abruptas.

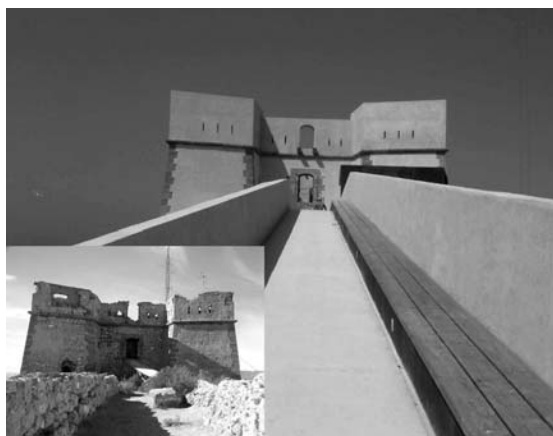
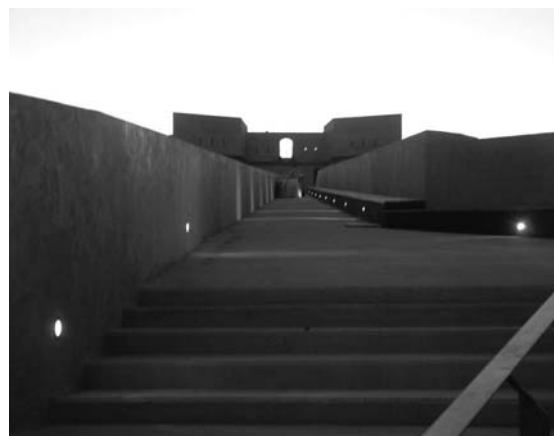
El edificio destinado a fuerte es una construcción robusta, propia de las destinadas a defensa militar. Planta en *pezuña*, consta de sótano abovedado, una planta principal también abovedada y una cubierta plana, donde existen dos habitáculos. Con un grosor de muros que alcanzan 1,70 metros en algunas zonas, se conserva en un relativo buen estado estructural en las plantas sótano y primera, manteniéndose solamente restos de los muros en la planta de cubierta.

El sistema constructivo es a base de bóvedas troncocónicas y de crucería, sobre muros de carga. Los muros son mixtos, parte de fábrica de ladrillo y parte de mampuesto de piedra.

Tanto los muros como el intradós de las bóvedas se encontraban revestidos con mortero de cal, como puede observarse en los restos que se mantienen.

La presente propuesta plantea la reconstrucción y consolidación del edificio en prácticamente todos sus elementos, reforzando las bóvedas y aljibe en las zonas que se encuentran deterioradas y rehaciendo muros y forjados en planta principal y cubierta.

Los revestimientos empleados consisten en morteros de cal coloreados ejecutados en dos capas, la primera algo más basta para regularización de la superficie del soporte –muros–, y la segunda de acabado mucho más fina, dejando parte de las bóvedas vistas con la intención didáctica de mostrar los sistemas y técnicas de construcción.

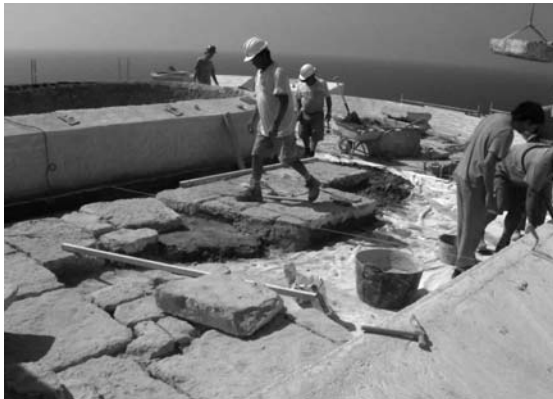
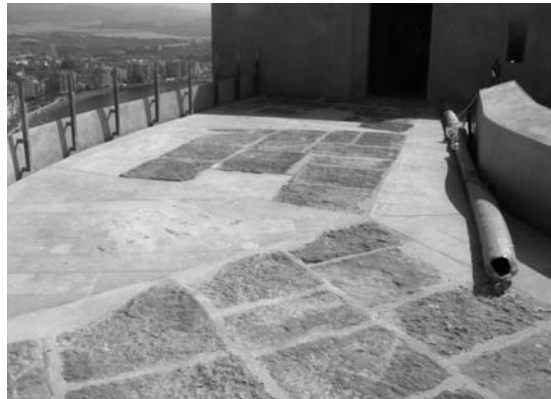
En esta fase nos encontramos que los sillares de piedra –en bastante buen estado– que conformaban la base de apoyo de las piezas de artillería, estaban a contrapendiente –caída del agua hacia la fachada exterior– cuando nosotros queríamos recogerla hacia el interior y conducirla al aljibe situado en el centro geométrico de la planta.

Este peraltado de la base de piedra estaba justificado ya que la contrapendiente ayudaba a contrarrestar el retroceso de los cañones en el disparo. Por esta razón nos pareció interesante seguir manteniendo la inclinación hacia fuera de la cubierta, lo que nos planteó la necesidad de recoger el agua en el perímetro exterior para ser reconducida por una arqueta lineal y canalizaciones de PVC bajo la base de piedra y contra pendiente de la superficie de la cubierta, con lo que el agua hace un doble viaje de ida por la superficie y de vuelta bajo la cubierta, hasta ser recogida en otra arqueta lineal situada esta vez en el perímetro interior del patio para ser expulsada por las tres gárgolas hasta la arqueta que la conduce finalmente al aljibe.

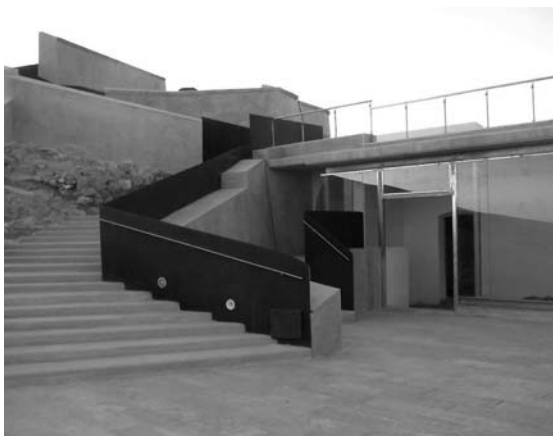
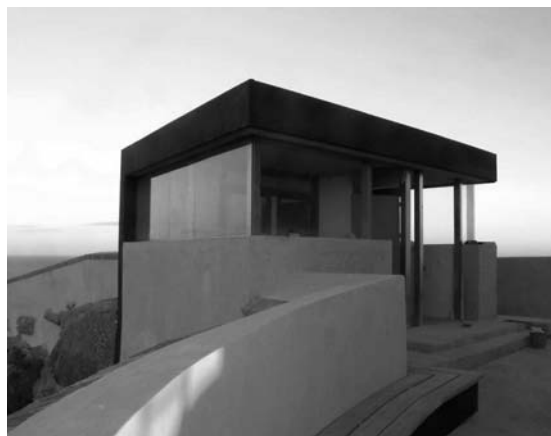
De acuerdo con los planos históricos consultados, alojaba dependencias para plantones de artillería, alojamiento para el gobernador y polvorín. En la actualidad únicamente se conservan parte de los muros del frente norte, los arranques de las bóvedas del polvorín y un fragmento de muro interior.

La presente propuesta plantea la reconstrucción de la bóveda del polvorín —realizada en hormigón armado— y de los muros adyacentes, así como la nueva ejecución del resto de dependencias adaptadas a los nuevos usos precisos: zona de recepción y aseos.

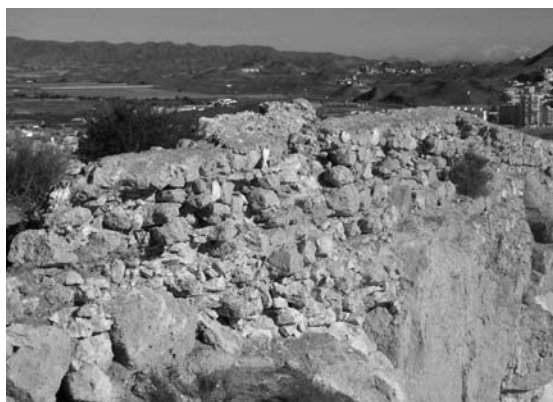
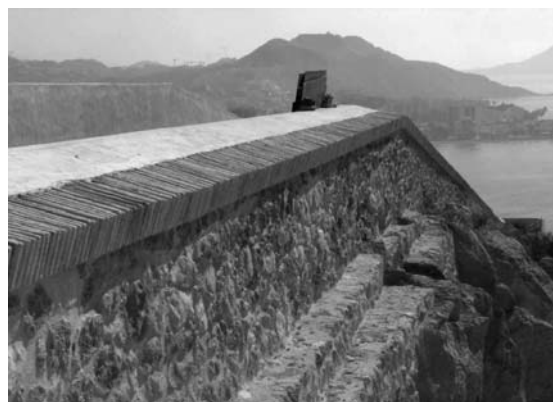
El camino de conexión consiste en el espacio delimitado entre dos muros de protección laterales, con una bancada en uno de los mismos y que facilitaba la comunicación entre los dos elementos defensivos. Su longitud es de unos 90 metros y, en la zona más próxima a la batería presenta un fuerte desnivel. Los muros laterales se encontraban derruidos en varias zonas y el pavimento era el monte rocoso en casi toda su longitud.

Se propuso la reconstrucción de los muros laterales y de la bancada longitudinal, la instalación de pavimento y la adecuación, mediante suaves escaleras, de la zona abrupta junto a la batería. Dada la diferencia de niveles en dicha zona, se permite el acceso a la cubierta del conjunto de la zona edificada en la batería, creando de este modo un mirador panorámico sobre el conjunto total del entorno.
