AFECCIÓN DEL PATRIMONIO INMOBILIARIO DEL CASCO HISTÓRICO ARTÍSTICO DE CARTAGENA POR CONSTRUCCIÓN DE EDIFICACIÓN BAJO RASANTE.

Diego Ros McDonnell, Doctor Arquitecto.

Vicente Miguel Ferrándiz Araujo, Doctor Arquitecto.

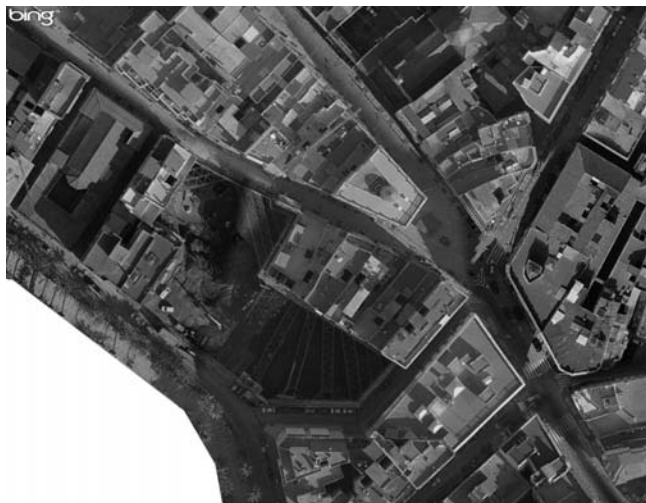
Las primeras manifestaciones de patología en suelo público se producen en la calle Sagasta, calle pavimentada poco tiempo antes del comienzo de la excavación del solar, unos tres meses. La calle presentó varias grietas longitudinales de distinto espesor e importancia, manifestación del desplazamiento horizontal del terreno por cabeceo del muro pantalla. Entre las lesiones destacaba la grieta longitudinal localizada en el centro de la calle con una longitud que superaba el frente de la fachada de la obra⁴.

Figura 2. Imagen de la excavación. www.bing.com/maps. 2009 Microsoft Corporation.

El avance de la excavación implica una mayor necesidad de bombeo de agua. Las características de algunos estratos que conforman el terreno, en particular la arenas limosas, hace que se formen vacíos y provocan hundimientos en el pavimento de la calle. Son necesarias obras de demolición y reposición de parte del solado de la calle Sagasta⁵. Indicativo de la muy deficiente calidad del terreno y su poca estabilidad y capacidad portante es el vuelco de una grúa móvil en el solar durante la ejecución de las obras, este accidente se debió a que el terreno no soportó las cargas que transmite la grúa móvil y provoca el desmoronamiento del talud y el vuelco de la máquina.

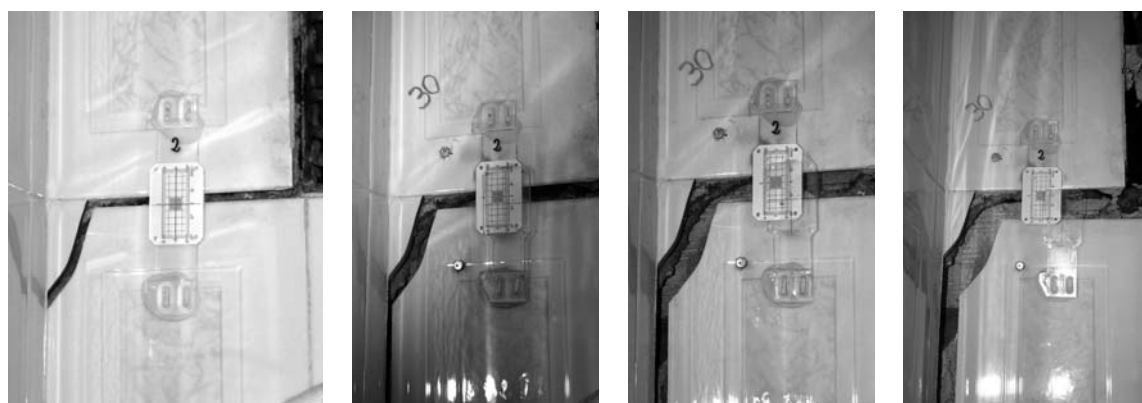
Una primera deducción de las lesiones apreciadas en la edificación indican el asentamiento diferencial de la parte posterior y lateral derecha de la misma, esto es, el asentamiento progresivo de las tres crujías posteriores, desde la escalera hasta el linde Oeste o Poniente de la finca respecto a las dos crujías que dan a fachada y el asentamiento de la medianera Norte.

Las lesiones que presentaba el edificio se incrementaban con gran rapidez, en las figuras siguientes se reproduce la secuencia gráfica de una de ellas desde noviembre de 2006 a mayo de 2007, muestra del asiento diferencial expuesto. Las imágenes corresponden al aseo dispuesto en el local de la planta baja.

Ante la importancia y evolución de las lesiones, así como a la intranquilidad de los afectados, los servicios técnicos municipales giraron repetidas visitas al inmueble y se dictaron sucesivos decretos. Consecuencia de la visita efectuada 13 de noviembre de 2006 los servicios técnicos municipales ordenaron la colocación y seguimiento de testigos⁷. El 16 de febrero de 2007, tras el estudio por los técnicos municipales de la evolución de los testigos, el Ayuntamiento de Cartagena decretaba el desalojo de la totalidad del inmueble y el apeo y/o acodamiento de la totalidad del inmueble⁸.
