**RESTAURACIÓN Y DOCUMENTACIÓN  
FOTOGRAFICA DE LAS PINTURAS MURALES  
DE LA ESCUELA SUPERIOR DE ARTE  
DRAMÁTICO Y DANZA. ANTIGUO SEMINARIO  
CONCILIAR DE SAN FULGENCIO. MURCIA**

ENTREGADO: 1995

#### 4. ESTADO DE CONSERVACIÓN

## 7. LA RESTAURACIÓN

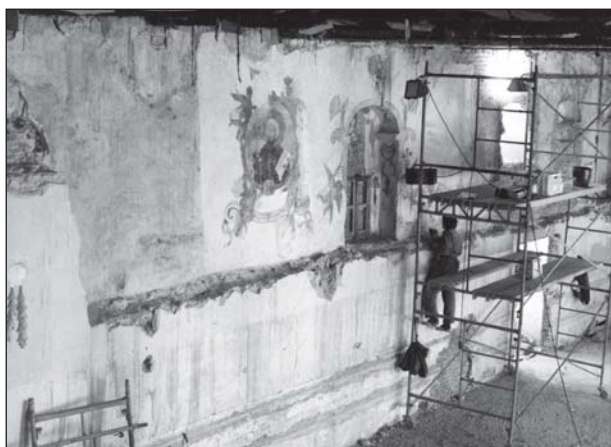
Lámina 2: Proceso de restauración. Reconocimiento inicial del estado de conservación de los distintos paños pictóricos.

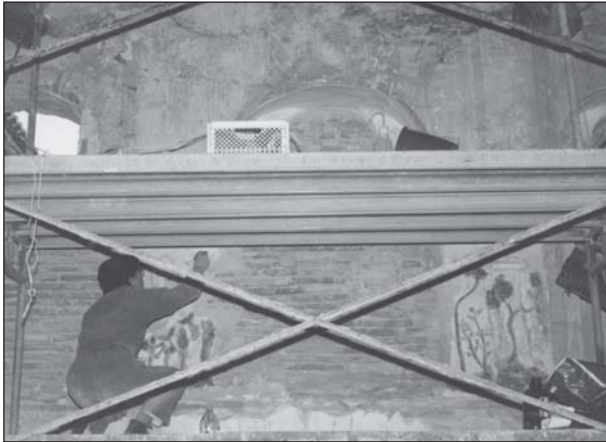
*Lámina 4: Fase II. 1. Limpieza superficial.*

En primer lugar se procedió a la limpieza superficial de los depósitos no adheridos a la capa pictórica (láms. 4-5). Se ha realizado con brochas de pelo suave y largo, como paletinas de los n.º 24 y 30. Esta limpieza se efectuó en las zonas en que se comprobó, con anterioridad, que no había peligro de desprendimiento de la capa pictórica.

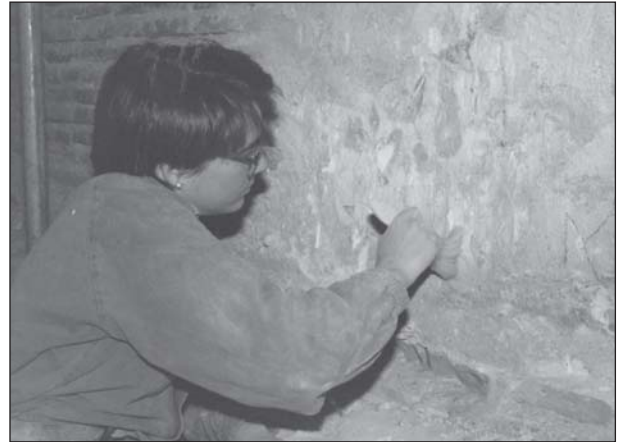
*Lámina 5: Fase II. 1. Limpieza superficial de depósitos no adheridos.*

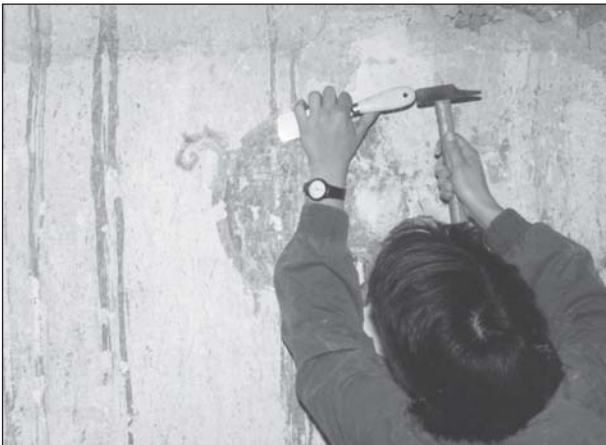
Estos depósitos aparecían a modo de salpicaduras y «chorretes» (lám. 6) por toda la obra, provocado por la no protección de estas pinturas, en el proceso de retechado del edificio.

*Lámina 6: Fase II. 1. Limpieza de mecánica de depósito de cemento.*

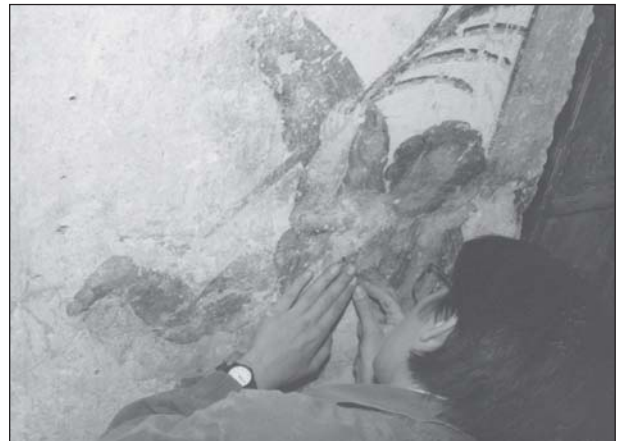
*Lámina 7: Fase II. 1. Limpieza de mecánica de depósito mediante el empleo de bistori.*

La limpieza se realizó a punta de bisturí (lám. 7), utilizando en algunos casos, agua destilada pulverizada en spray, que toleraba la limpieza de los depósitos de yeso o carbonato cálcico, reblandeciéndolos y permitiendo la buena retirada de ellos sin que se afectara la pintura original.

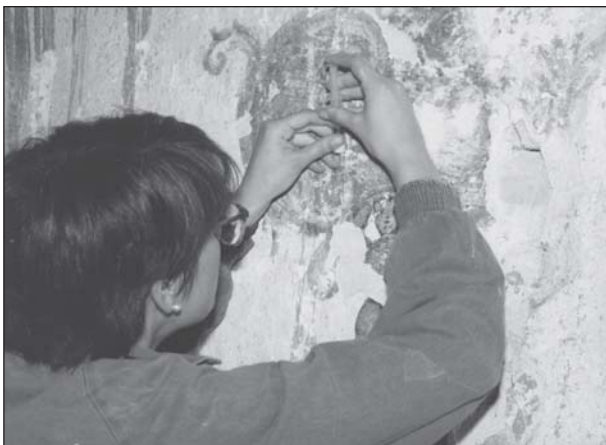
*Lámina 8: Fase II. 2. Deshaderencia de la capa pictórica (ampolla) al muro. Preconsolidación mediante inyección de emulsión acuosa de polímero acrílico (PRIMAL AC 33).*

mediante una emulsión acuosa de polímero acrílico de alta adhesión a varios sustratos, excelente resistencia al calor y estabilidad química: PRIMAL AC 33, inyectándolo al muro por medio de jeringuillas hipodérmicas de agujas intercambiables (lám. 8). Se inyectó aprovechando las grietas que existían en el muro por encima de las ampollas, o en su defecto, se efectuaron, en los casos que lo requerían, pequeños orificios, asegurando de este modo la buena penetración del adhesivo en las ampollas, pudiendo llevar luego, a su lugar, el sustrato pictórico deshaderido.

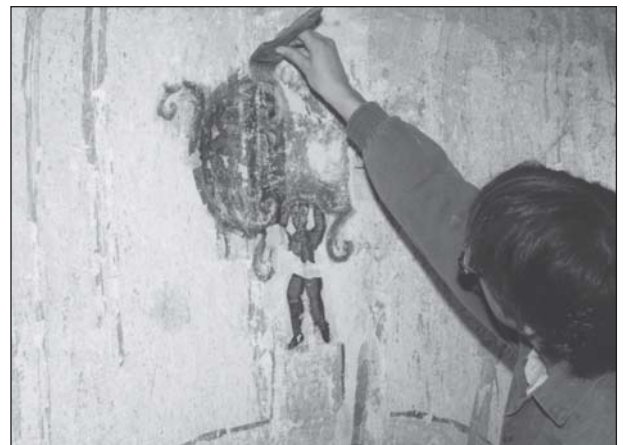
*Lámina 9: Fase II. 2. Pulverulencia de la capa pictórica. Preconsolidación con consolidante copolímero de etil-mataquilato (PARALOID B 72) aplicado con pincel.*

Ante este problema se utilizó un consolidante copolímero de etil-metaquilato, PARALOID B 72, diluido en Xileno a baja proporción 10% y aplicando con ayuda de brochas de distinto grosor, dependiendo el lugar donde se tuvo que intervenir.

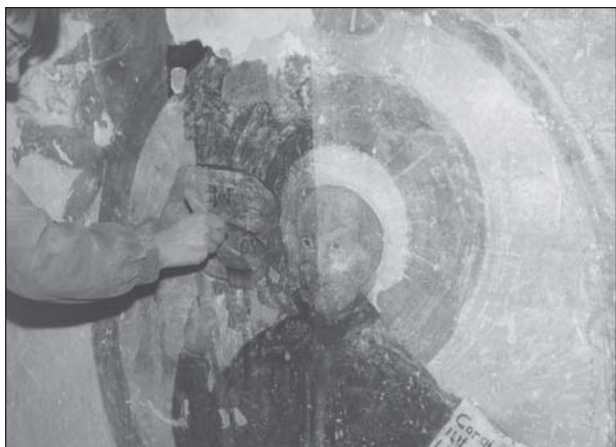
**Lámina 10:** Fase II.3. Consolidación y protección final de la obra. Aplicación con pincel del copolímero de etil-mataquilato PARALOID B 72 diluido en XILENO. Además de la consolidación se pretendía la saturación cromática temporal para realizar el registro fotográfico de la obra pictórica.

Para ello, se utilizó el copolímero de etilmetaquilato PARALOID B 72, diluido en XILENO en proporciones más altas oscilando del 15% al 20% y aplicándose a brocha o a pincel según requiriera el lugar de aplicación (láms. 10-11).

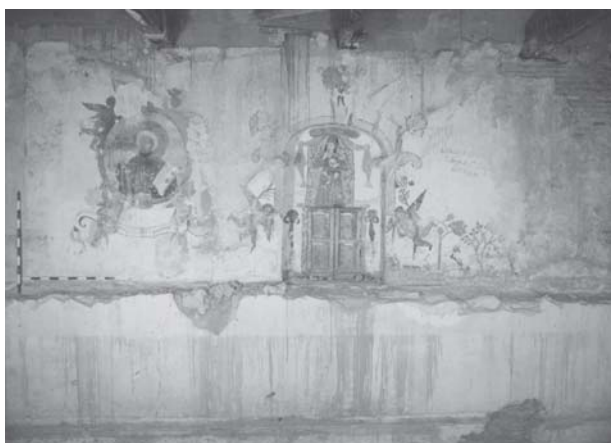
En definitiva, se observa a simple vista que la capa pictórica presenta deshaderencia al soporte (ampollas), grietas, descamaciones e incluso, pérdida total de la misma; además, y de forma generalizada, presenta acumulación de suciedad en forma de polvo y grasa.

**Lámina 12:** Fase I (estado de conservación previo a la restauración). Vista general del tondo (1), hornacina (2) y escena campestre (3).

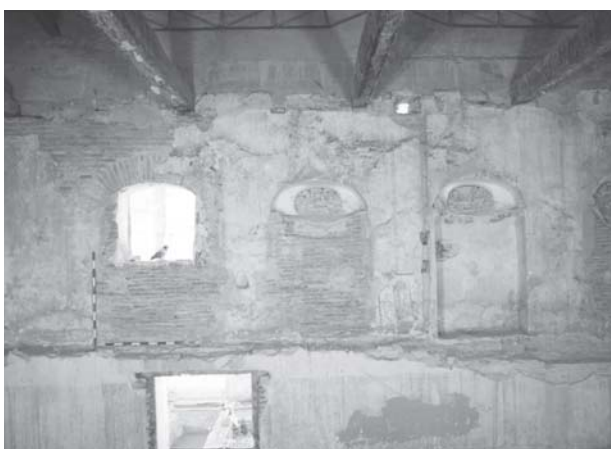
**Lámina 14:** Fase I. Vista parcial de la escena campestre (paños 4 y 5).

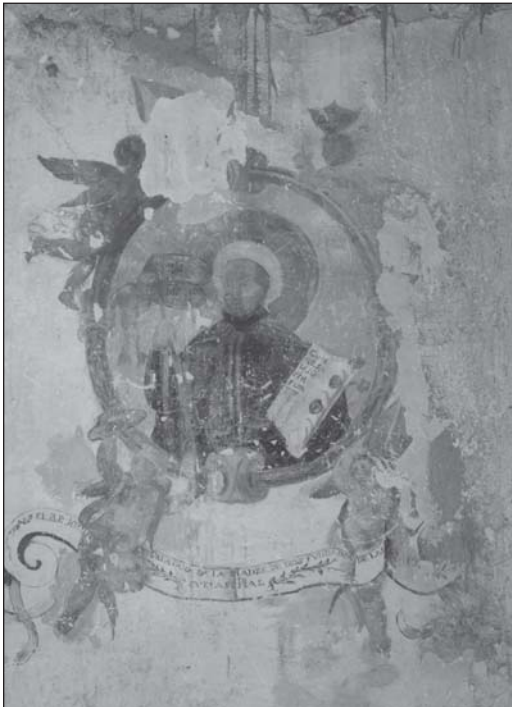
Lámina 16: Fase I. Vista general del tondo del B.P. José de Calasanz en el que se aprecian depósitos de cemento, yeso y suciedad generalizada.

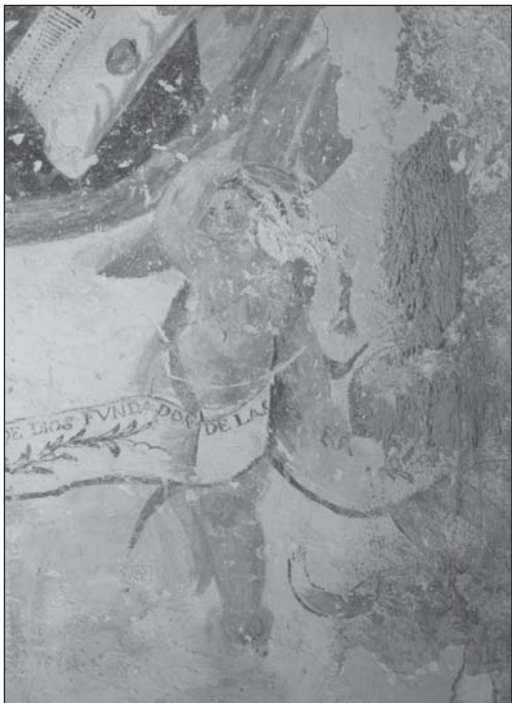
Lámina 18: Fase I. Detalle del ángel inferior derecho del tondo del B.P. José de Calasanz en el que se aprecian depósitos de yeso sobre el rostro y suciedad generalizada que ensombrecen los tonos de color.

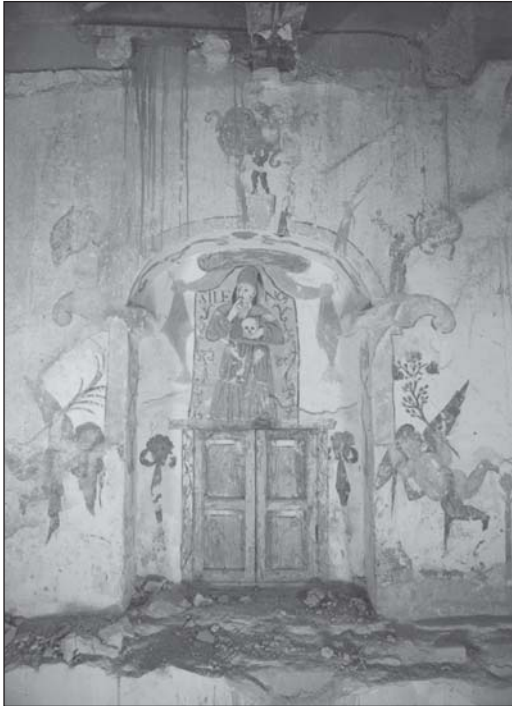
Lámina 20: Fase I. Vista general del altar-hornacina en el que se aprecian depósitos de cemento, yeso y suciedad generalizada.

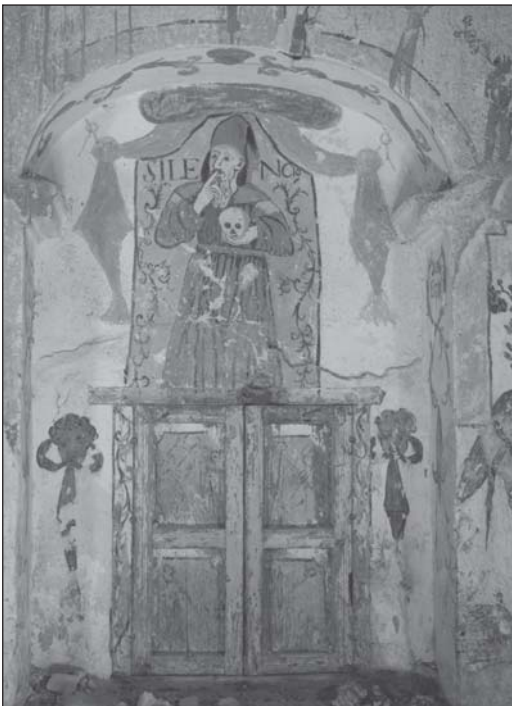
Lámina 22: Fase I. Detalle del altar-hornacina afectado en la parte superior por «chorretes» y techadas de cemento y suciedad generalizada.

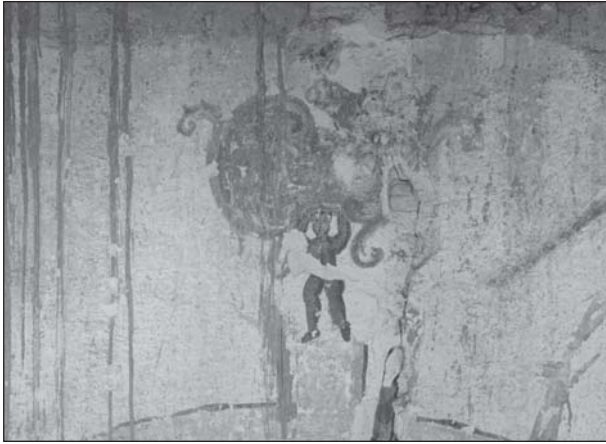
Lámina 24: Fase I. Detalle del «atlante» situado en la parte superior de altar-hornacina; una capa de suciedad, polvo y «chorretes» de cemento cubren en gran parte la figura y la cartela que sostiene.

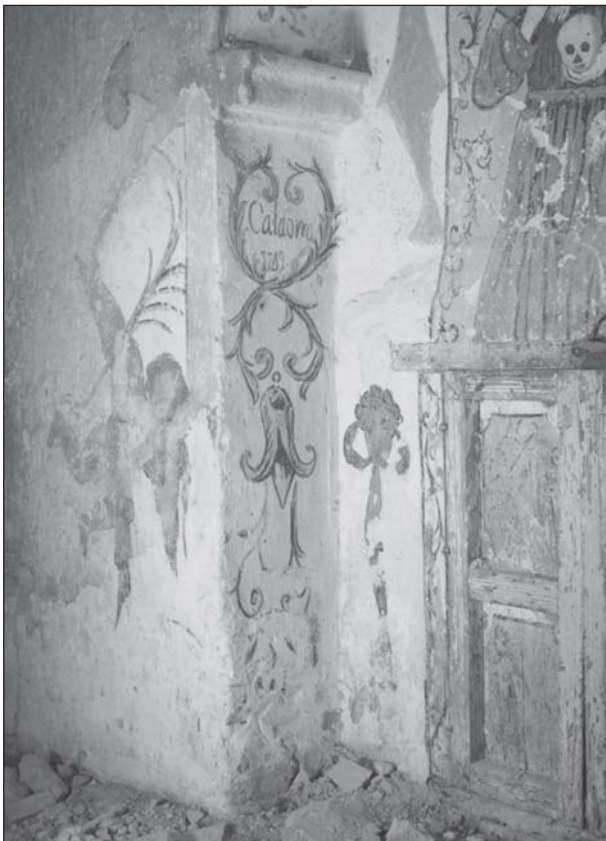
Lámina 26: Fase I. Detalle de la cartela situada en la parte izquierda del intrados de la ventana, del altar-hornacina.

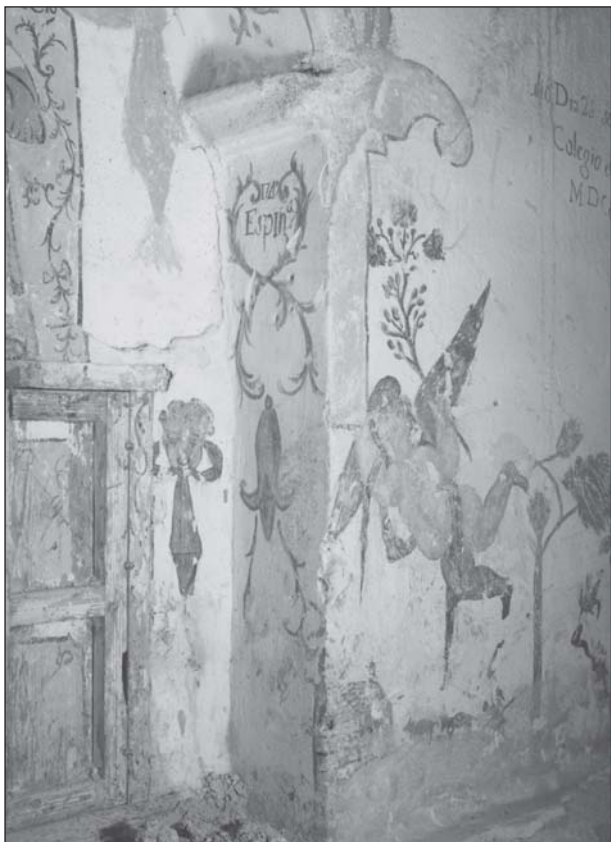
Lámina 27: Fase I. Detalle de la cartela situada en la parte derecha del intrados de la ventana, del altar-hornacina.

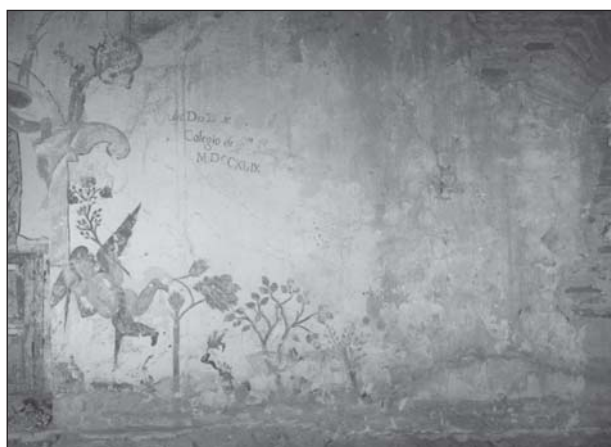
Lámina 29: Fase I. Vista general de la escena campestre (panel n° 3) en el que la suciedad y el desprendimiento de la capa pictórica en algunas zonas oculta la parte inferior de las imágenes.

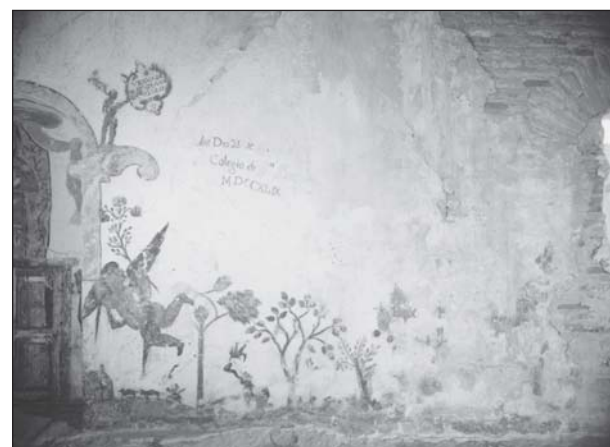
Lámina 30: Fase III. La restauración de este panel ha permitido recuperar la zona baja de la escena, muy deteriorada, por encontrarse a nivel del suelo.

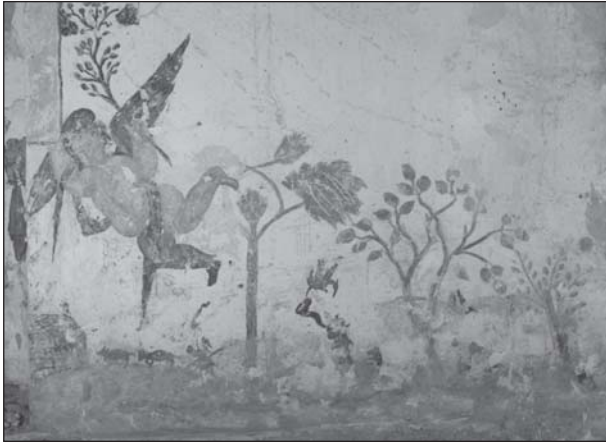
Lámina 31: Fase I. Detalle de la escena campestre (panel nº 3) en el que aprecia la suciedad y el desprendimiento de la capa pictórica.

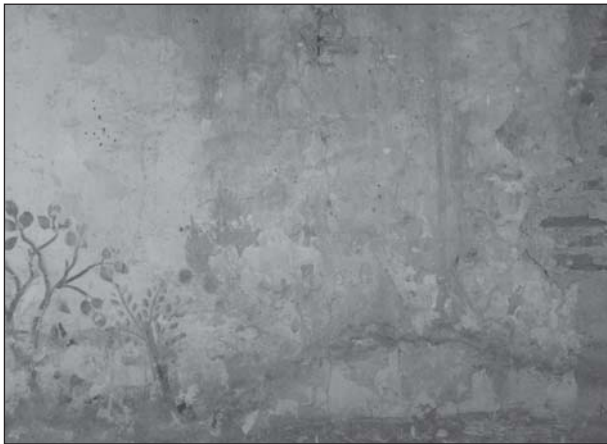
Lámina 32: Fase I. Detalle de la escena campestre (panel nº 3).

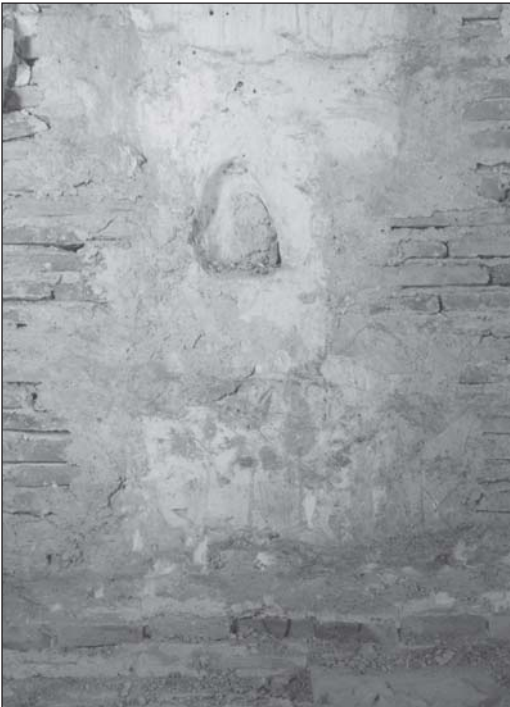
Lámina 34: Fase I. Detalle de la escena campestre (panel n° 4).

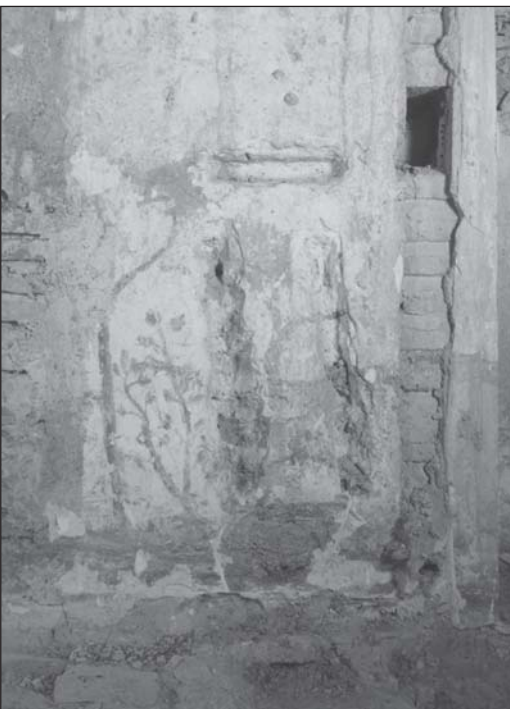
Lámina 36: Fase I. Detalle de la escena campestre (panel n° 5).
