MEDIEVAL, MODERNO Y CONTEMPORÁNEO

EL CERRO DEL CASTILLO DE ALHAMA DE MURCIA. ACTUACIONES ARQUEOLÓGICAS EN EL CASTILLO (SECTOR SUR) Y EN EL SECTOR NORTE (LAS PALERAS)

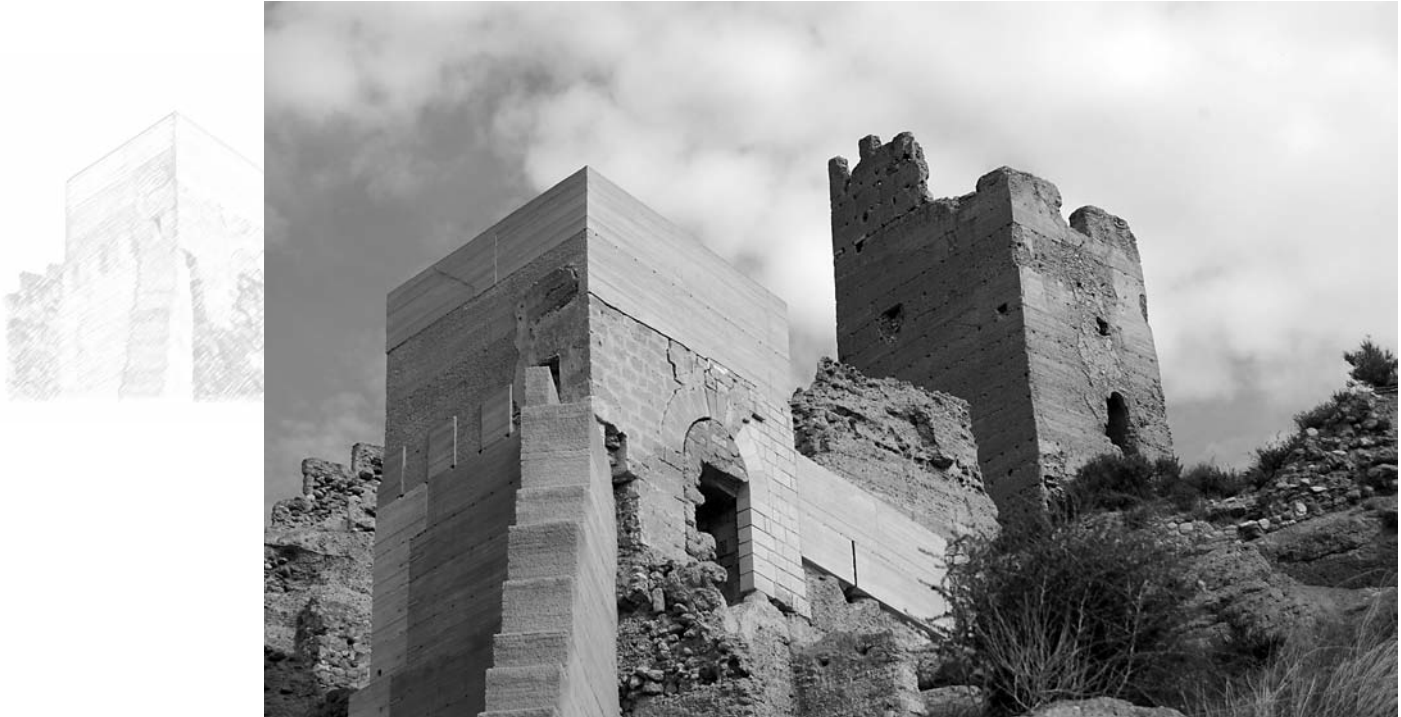
Lámina 2. Castillo. Torre de entrada al recinto superior. II fase de la restauración.

Las intervenciones en esta torre, levantada sobre zócalo de mampostería con encofrado calcastrado y reparado con obra de sillería, fueron de gran interés, dado que sobre ella se abre la entrada a este recinto superior que ocupa aproximadamente un área de unos 1200 m². Se documentó su planta con una forma aproximadamente cuadrangular y unas dimensiones exteriores de 4,85 por 4,85 m e interiores de 2,30 por 2,30 m; en su interior habían quedado aislados los restos

in situ de la cúpula caída de piedra y yeso que, con una forma de cúpula de media naranja aplana, cubría originariamente la torre. Del pavimento original que debió de poseer, no se han conservado restos, pero sí hemos documentado la presunta base o preparado de éste, excavada parcialmente en el año 2004 y formada por un nivel de tierra arcillosa (UE 3043) de intenso color amarillento dispuesto sobre un relleno. El nivel antiguo de circulación y uso quedaba registrado en los pequeños rebordes y restos de enlucidos de las paredes que marcaban la cota exacta y el desnivel del suelo, con una evidente pendiente hacia el muro occidental de ésta, donde se observaba la presencia de un desagüe hacia el exterior, antes de su restauración. Consideramos que el suelo, posiblemente de ladrillos o losas cerámicas, tal y como ha ocurrido en otras zonas del castillo, fue expoliado y reutilizado en las casas cercanas cuando el castillo quedó abandonado.

Para el acceso desde el interior de la torre hacia la crujía, se dispusieron unos escalones realizados en mampostería de yeso y piedras, de los que se conservaban únicamente dos de ellos (JUUE 3041 y 3042). Ambos presentan fases de reparación y recrecimiento de los mismos llegando hasta el suelo de esta crujía que cubre a fases anteriores, como se aprecia por una saetera que fue reutilizada como desagüe y por la que se vierten las aguas, a través de una canalización, desde el patio central empedrado. Los primeros peldaños de una escalera de mampostería y enlucida de yeso, en el otro extremo de la crujía, indican dónde estaba el acceso a la planta superior y, de éste, a los pasos de ronda de las murallas contiguas. Desde esta estancia inicial en la que se conserva un buen suelo de yeso, de esta última fase de finales del siglo XIV o principios del siglo XV, se accedía al patio empedrado, a través de un vano geminado que se ha documentado al finalizar la excavación de esta zona. En el vano más cercano a la entrada de la torre, se ha recuperado la canalización de una fase anterior, que pasa por su centro aprovechando la antigua saetera (UE 3038).

Los tres muros de la torre quedan abiertos hacia el lado oriental, en el que destacan dos sólidos machones de sillarejo de piedra arenisca tallada en una sola de sus caras y empotrados en los muros norte y sur de la torre, cuya única justificación constructiva era la de servir de apoyo a un arco completamente desaparecido, pero que debió de haber sido construido con dovelaje del mismo material de la puerta de entrada y que coronaría el vano, pudiendo así apoyar la cúpula citada por este lado. Este arco, con muy buen criterio arquitectónico, se ha reconstruido de sillares dándole un importante volumen a la torre.

La restauración de esta torre ha permitido recuperar el volumen de la misma en su primera planta, la cual se ha restaurado con una cubierta plana, documentada exhaustivamente durante la excavación de la zona, aunque sabemos que, interiormente, tenía la referida cúpula de media naranja aplanada, y un excelente arco de medio punto de sillares que permitía la entrada a la crujía interior.

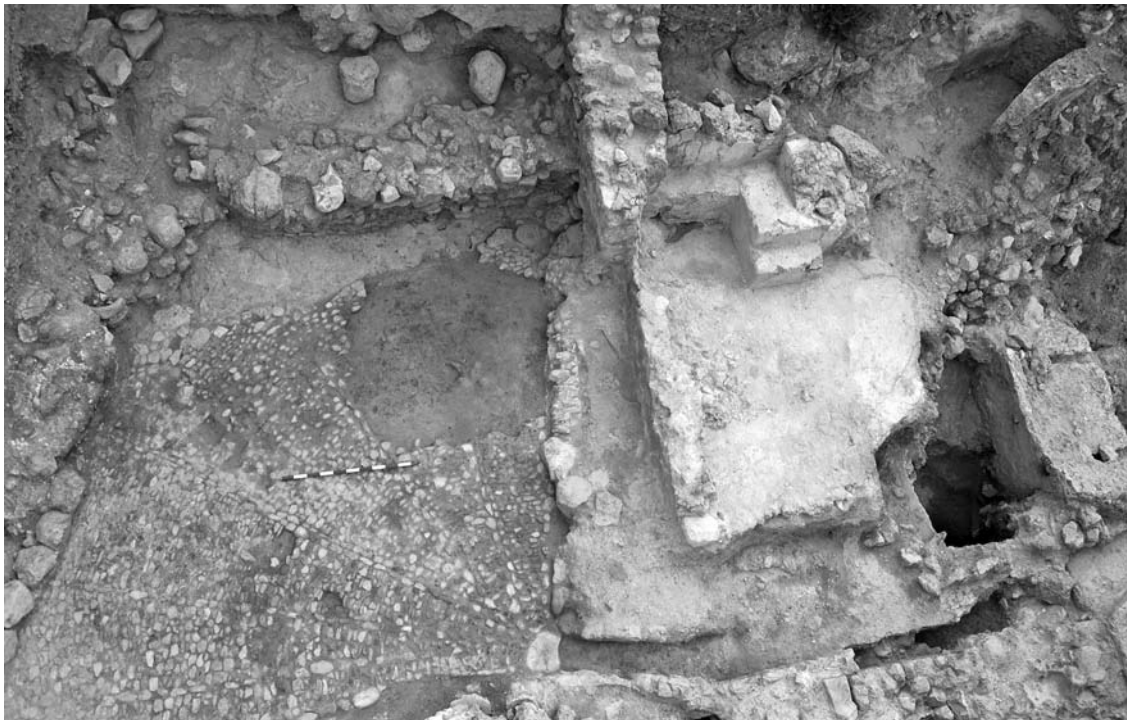
Lámina 3. Estructuras de habitación y patio de cantos rodados de la última fase de ocupación del recinto superior (siglos XIV-XV).

El patio posee una zona central empedrada con cantos rodados dispuestos en sectores triangulares e inclinados hacia el desagüe que se abría en el ángulo suroccidental del mismo, bajo uno de los andenes. Perimetralmente se han delimitado cuatro espacios a modo de paseadores realizados de mampostería que, con trazado algo irregular, se aproximan a un metro de anchura. Tres de ellos (septentrional, occidental y meridional) se elevan unos pocos centímetros sobre el empedrado central, pero el oriental se levanta más de medio metro para salvar la pendiente rocosa, con el consiguiente problema de interpretación.

El objetivo fue completar la excavación de la mayor parte del patio (UE 3034), documentando casi todo el empedrado de cantos rodados que conserva, y hallar su cierre oriental, donde se interrumpe debido al afloramiento de la roca del cerro, cerrando con un muro de mamposte-

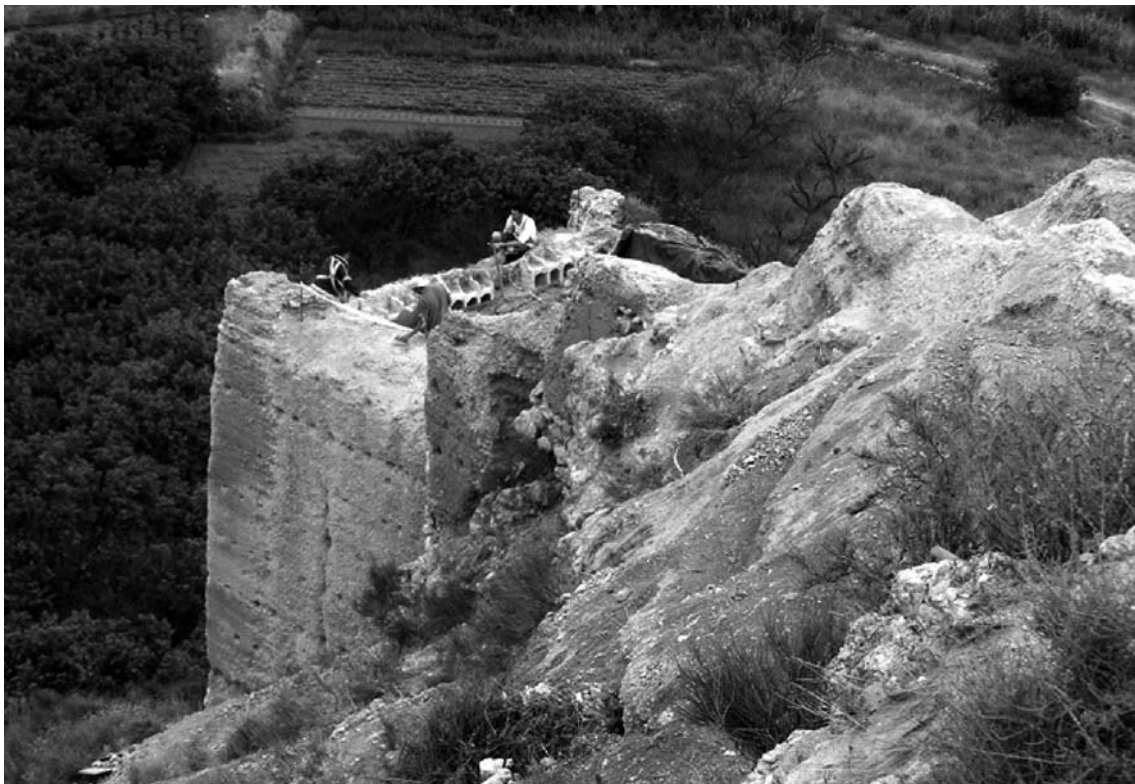
Lámina 1. La torre durante los trabajos de excavación.

La torre consta de dos cuerpos perfectamente diferenciados. El inferior, macizo, construido sobre rezapas de cimentación a base de mampostería gruesa trabada con argamasa de cal y grava, y sobre éstas un alzado de tapial que sólo presenta el hueco del pozo. Aproximadamente 8 m por encima se halla el primer pavimento. Un segundo cuerpo, con alzado de muros de mampostería de 1,20 m de anchura, presenta unos nidos para palomas construidos a base de tejas

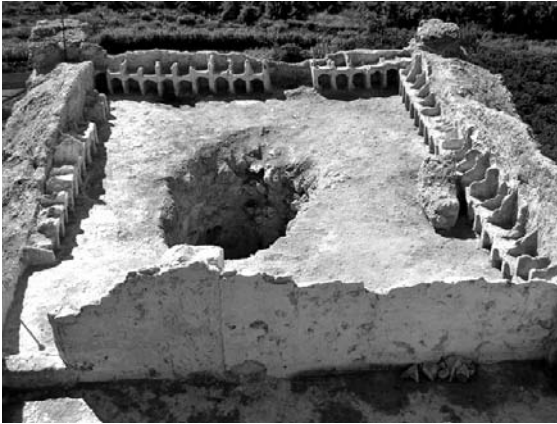
Lámina 2. Vista de la torre con el pozo en el centro y los nidos de paloma.

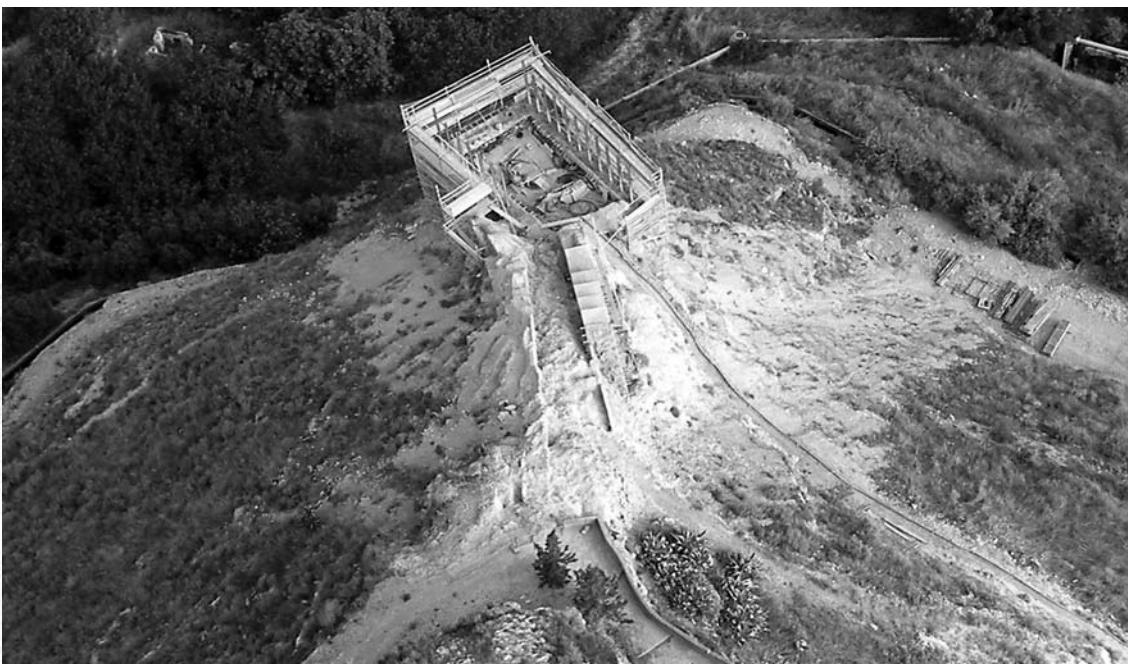
Lámina 3. Vista de la torre con el camino de acceso o adarve en primer término.

A la luz de lo excavado podríamos asegurar que la torre del Pozo se trataba de una coracha de época almohade, construida en el siglo XIII (aparecieron cerámicas decoradas con la técnica del esgrafiado en su interior), cumpliendo además con una doble función de torre exenta de carácter defensivo y abastecimiento de agua. Tras la caída del reino nazarí, e inexistente el peligro fronterizo, el interior de la torre se reutiliza como palomar cayendo el pozo en desuso, y comenzando su colmatación paulatina.

Una vez finalizada la excavación, se iniciaron las tareas de consolidación de las estructuras y pavimentos exhumados, cubriéndose la parte superior de los muros para evitar futuros deterioros y procediendo al recrecido de los muros, con la técnica del encofrado, llegando en algunos sitios de la torre hasta 3 m y medio de altura, y de no más de 1 m en los muros del adarve. En la actualidad, una plataforma de madera sobre la zona de trabajos arqueológicos sirve de mirador hacia la vega del río Argos.

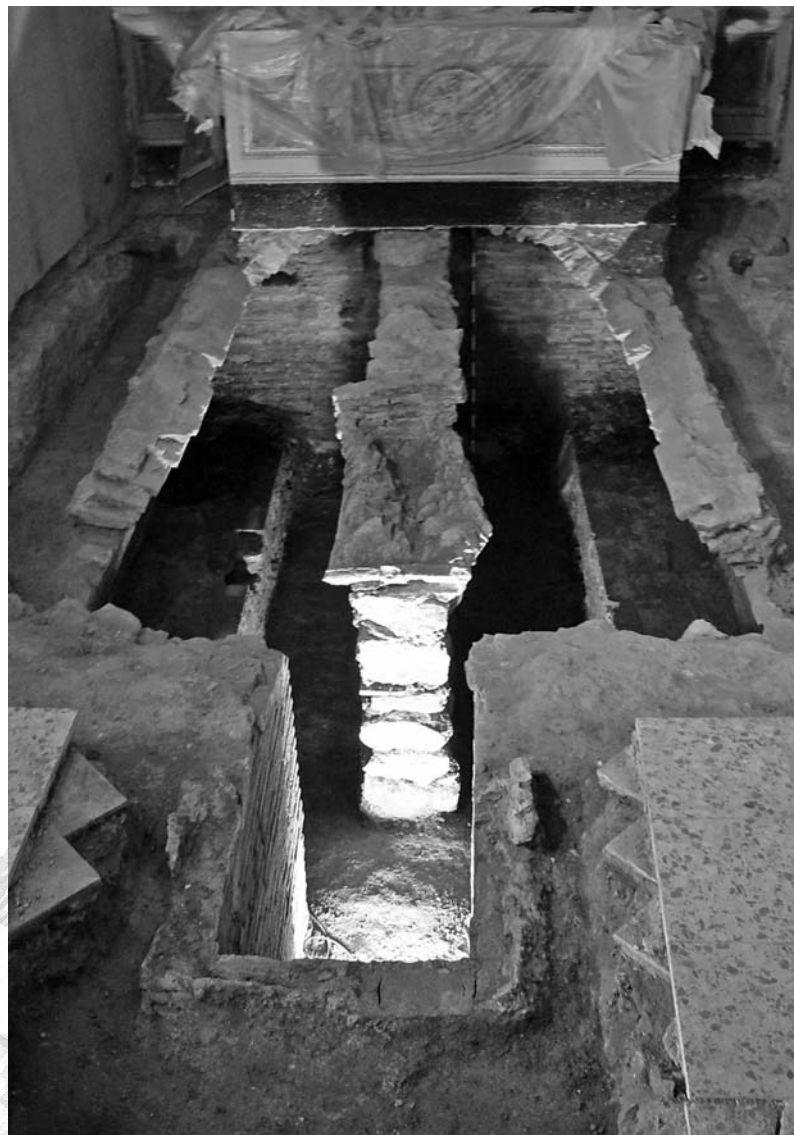
Lámina 1. Cripta del marqués de los Vélez en la capilla de Nuestra Señora de la Consolación.

Es la tercera capilla por el lado izquierdo y se sitúa frente a la del Concejo o San Blas. Las labores de levantamiento de la pavimentación de esta capilla mediante el uso de una pequeña pala mecánica provocó el hundimiento de parte de la bóveda de ladrillos que conformaba la cripta. De esta forma se halló la misma, que pasamos a excavar con el fin de determinar su estructura interna y origen. Durante la intervención documentamos varios estratos de relleno. El primer estrato estaba conformado por gran cantidad de piedras, ladrillos, cal, azulejos, restos cerámicos y restos óseos (UE 3). Bajo él, documentamos un estrato de tierra de color marrón oscuro, con ladrillos, cal y más huesos humanos (UE 4). Estos niveles de relleno y de colmatación de la cripta cubrían un definitivo estrato compuesto por gran cantidad de restos óseos humanos (UE 8). Dicho nivel conformaba un osario que marcaba el último momento de uso. La cripta presentaba una forma rectangular con bóveda de cañón y estaba realizada a base de ladrillos trabados con argamasa (UE 6). Las dimensiones de la cripta son de 6,35 m de longitud por 3,75 m de ancho y 2,17 m de altura. El acceso tenía unas dimensiones de 1 m², con tres escalones realizados con ladrillo y enlucidos con yeso. En su interior, la cripta presenta un rebanco, realizado a base de ladrillos y mortero de cal con una anchura de 0,72 m. Posteriormente, se dividirá la cripta en dos partes, levantado un muro de mampostería con unas dimensiones de 2,15 m de alto por 0,40 m de grosor.

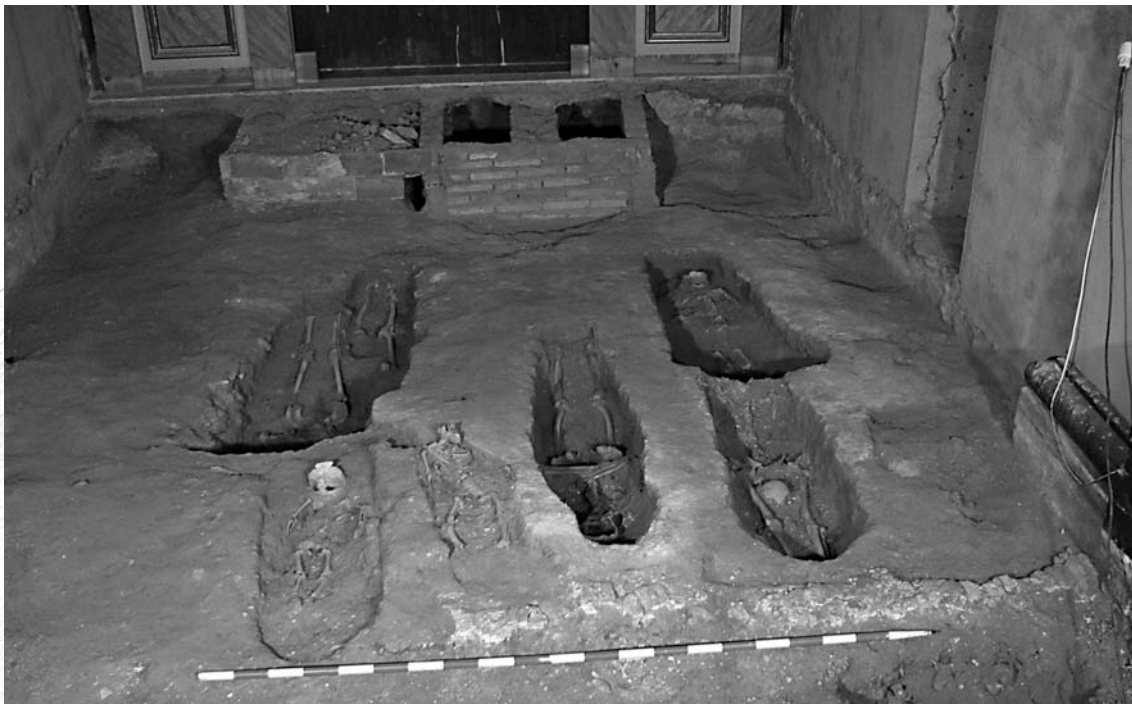
Lámina 2. Enterramientos en el subsuelo de la capilla de San Blas o Concejo.

Es la segunda capilla del lado derecho. Bajo las diferentes pavimentaciones documentamos un estrato de tierra de color marrón claro con piedras de pequeño tamaño, cal y abundantes restos óseos humanos (UE 21). Tras retirar dicho estrato, documentamos una solera de cal (UE 22) en la que hallamos un total de ocho enterramientos en fosa: cuatro infantes y cuatro adultos (UUEE 23 a 30). Los cuerpos presentaban un regular estado de conservación y estaban enterrados en decúbito supino en cajas de madera, que hemos atestiguado gracias al hallazgo de clavos de hierro. Destaca la presencia de dos enterramientos de adultos, colocados en decúbito supino con brazos flexionados hacia el estomago en los que hemos documentado dos rosarios con la medalla de San Blas, patrón de la capilla.

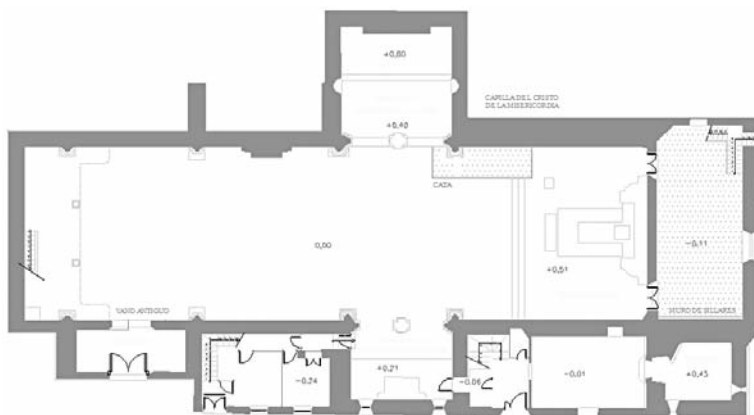
Figura 1. Planta de la iglesia con los sectores afectados por la intervención.

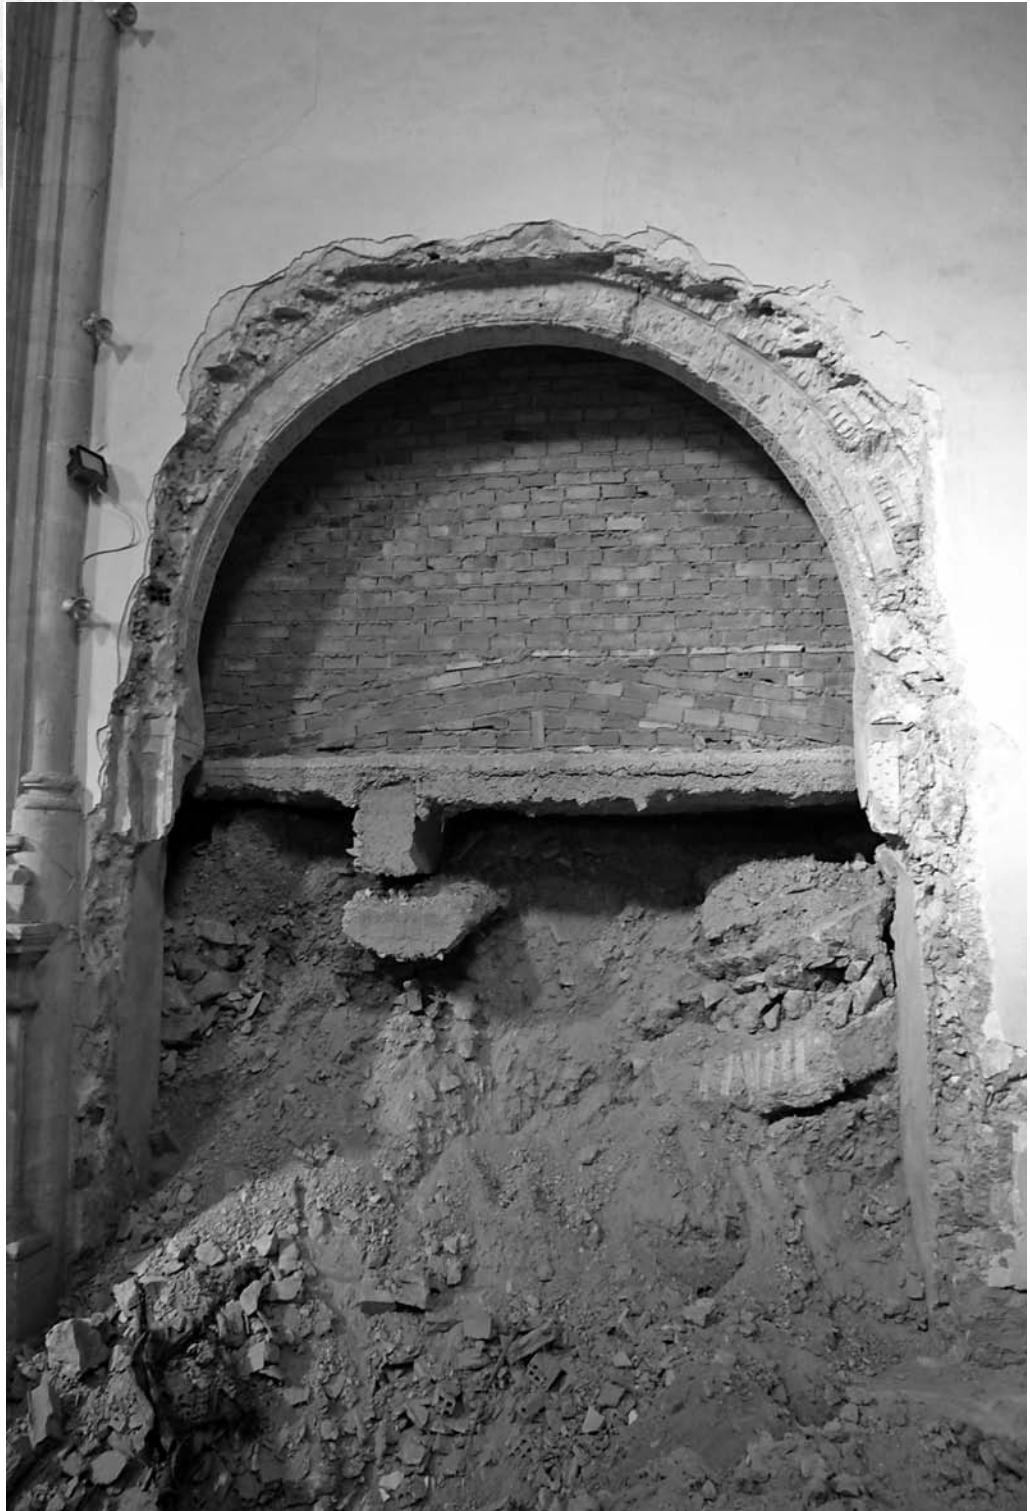
Lámina 1. Arco renacentista documentado en la capilla del Cristo de la Misericordia.

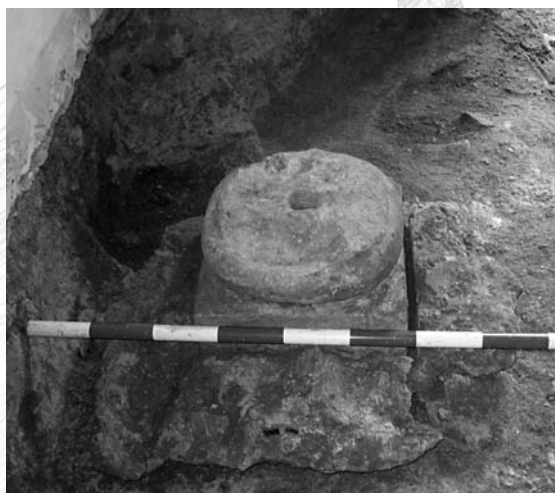
Lámina 1. Pila bautismal aparecida en la excavación.

A destacar el hallazgo de una base de piedra arenisca de una pila bautismal situada en una habitación a la derecha de los pies del templo, posible lugar de bautismo de los catecúmenos.

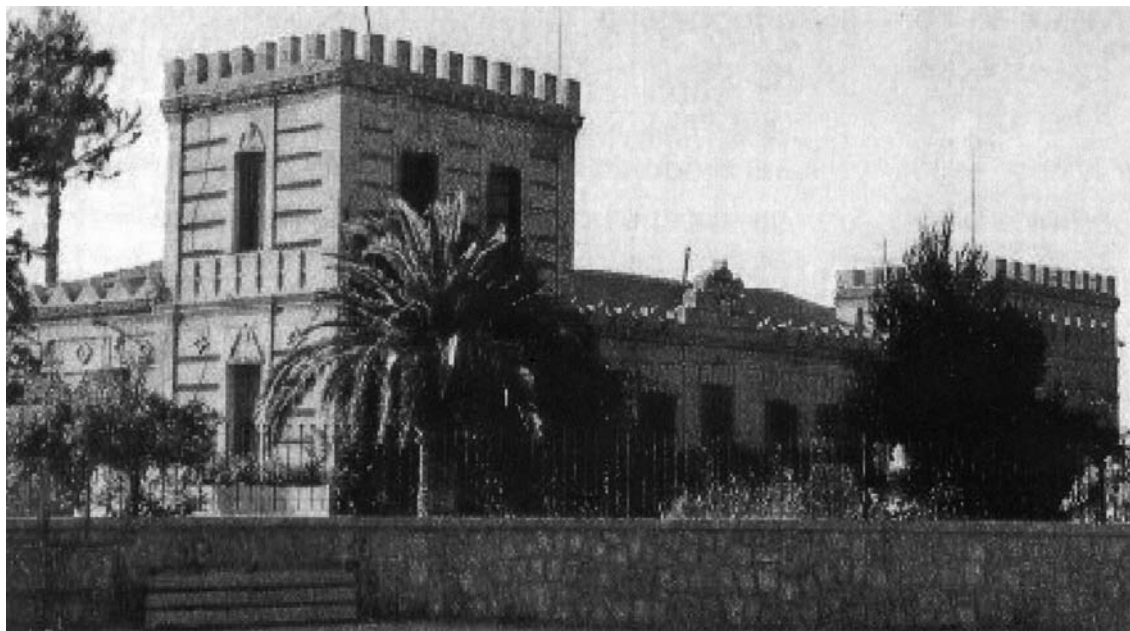
Lámina 1. Vista exterior de la fachada oriental con las dos torres en los extremos.

Las diferencias entre ambas construcciones son mínimas: el palacio de San Pedro del Pinatar consta de dos torres mientras que el que se encuentra en la isla del Barón tan sólo tiene una. Los dos se componen de un cuerpo central paralelo y dos torres —dispuestas de forma asimétrica— en los extremos. El uso del ladrillo marca los motivos decorativos de la fachada y los bloques laterales: impostas, claves, rombos y almenas que por lo demás, son de gran simplicidad⁶ (lám. 1).

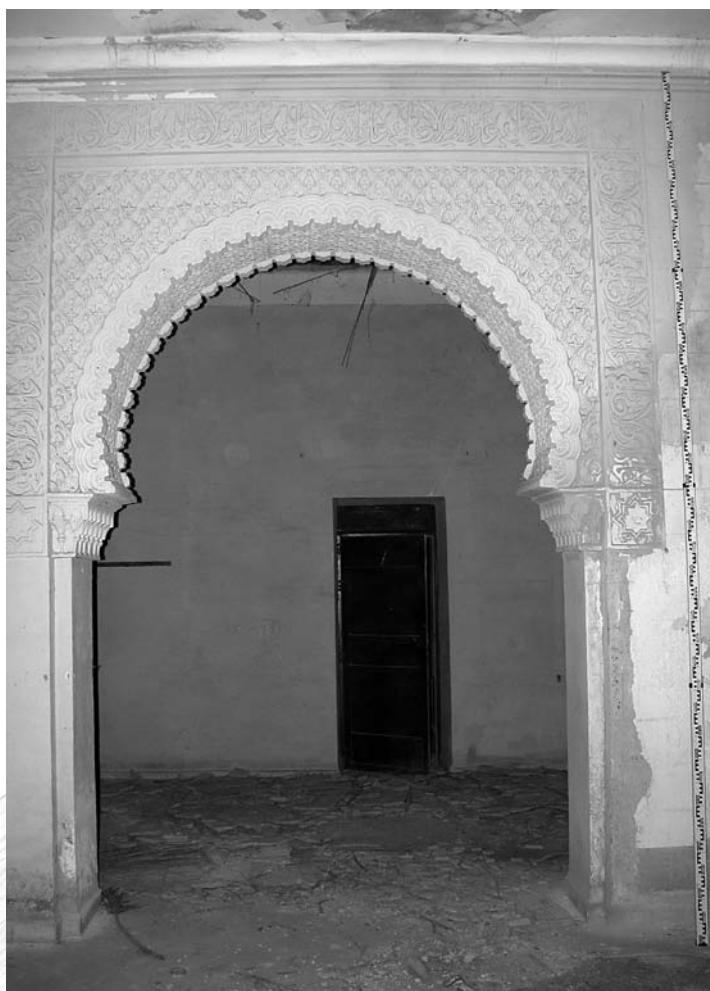
Lámina 2. Arco neo-nazarí que une el Salón Árabe con la biblioteca del torreón oriental.

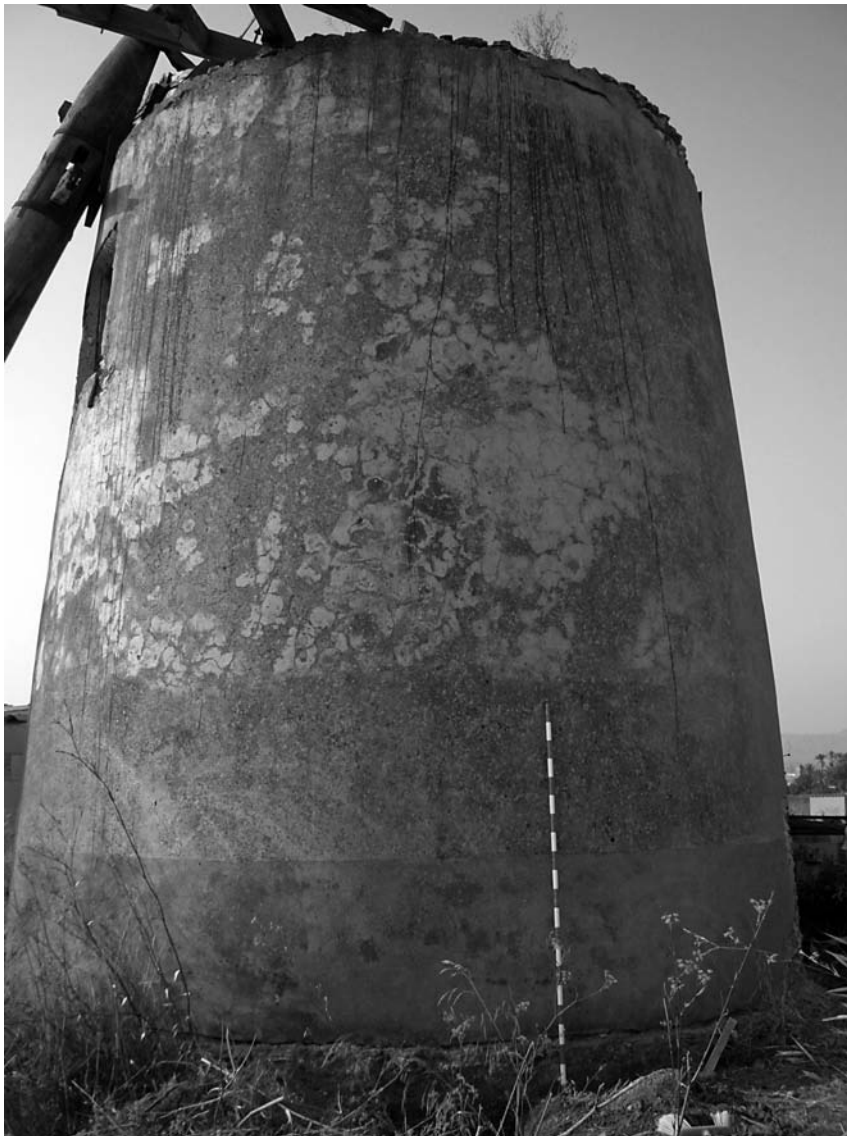
Lámina 1. Alzado enlucido de la zona septentrional de la torre del Molino del Tío Damián.

La consolidación de la oquedad excavada suponía la presencia en el interior de dos tramos claramente diferenciados; por un lado, los metros más superficiales –que discurrían entre rellenos– se revestían de obra de ladrillo macizo trabado con mortero de cal recubierto por un sólido enlucido. Por el contrario, cuando se llegaba al sustrato rocoso –por lo general de naturaleza calcárea– se tallaba directamente la roca y se dejaban vistas sus endurecidas paredes naturales.

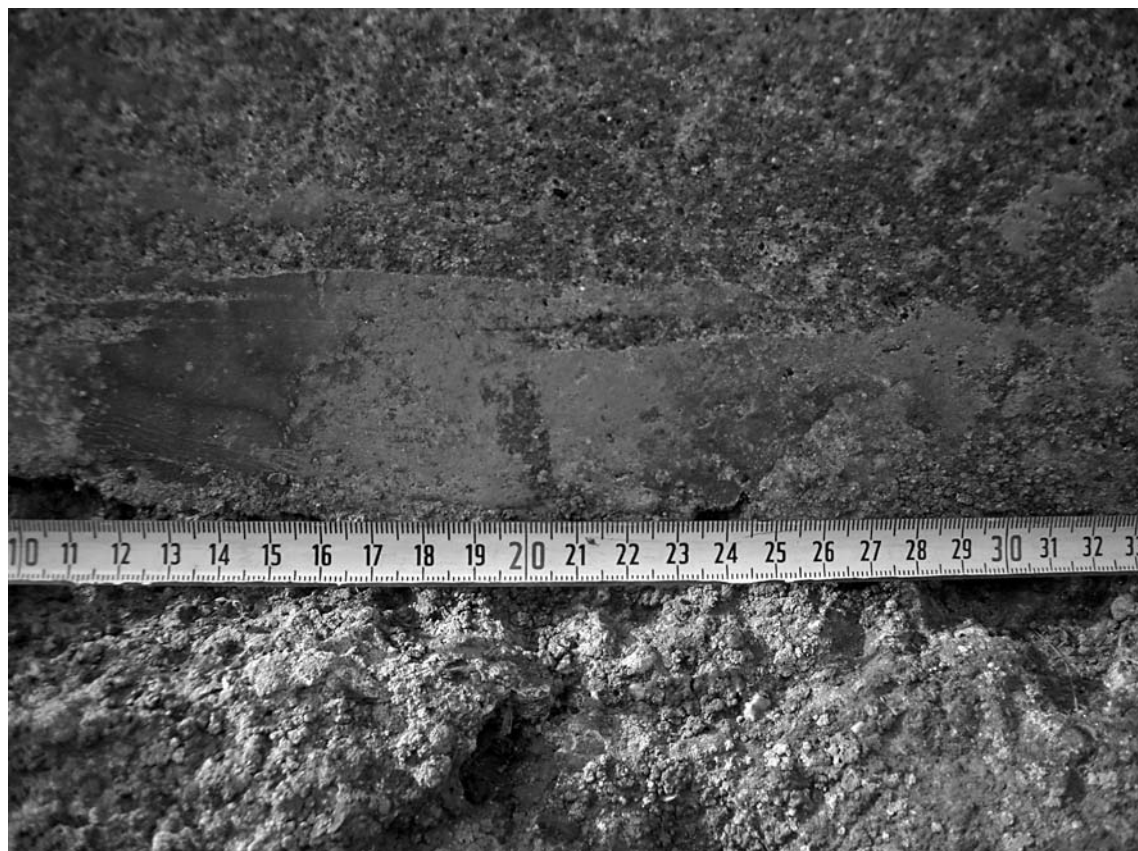
Lámina 2. Detalle de enlucido rojo de la torre del Molino del Tío Damián.

Finalmente una cuestión a reseñar son los consistentes revestimientos de mortero de cal que hemos documentado, en los que se observa una mezcla de componentes muy bien calibrada para hacerlos impermeables y que se utilizan en zonas vinculadas con el agua, como son el pozo, las canalizaciones y, sobre todo, las balsas, donde la superficie adquiere un tinte rojizo proporcionado por la almagra, el óxido de hierro natural.

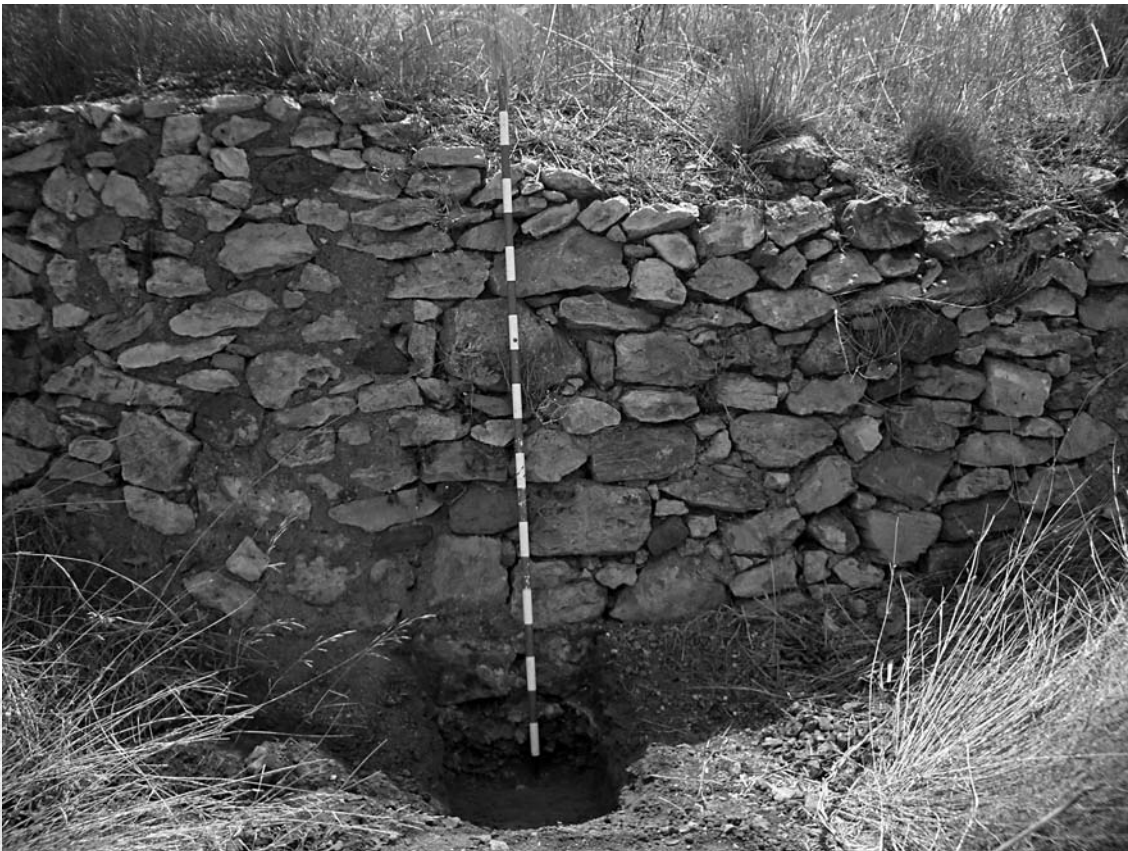
Lámina 3. Sondeo para documentar la cimentación del andén del Molino Miguel el de la Máquina 2.

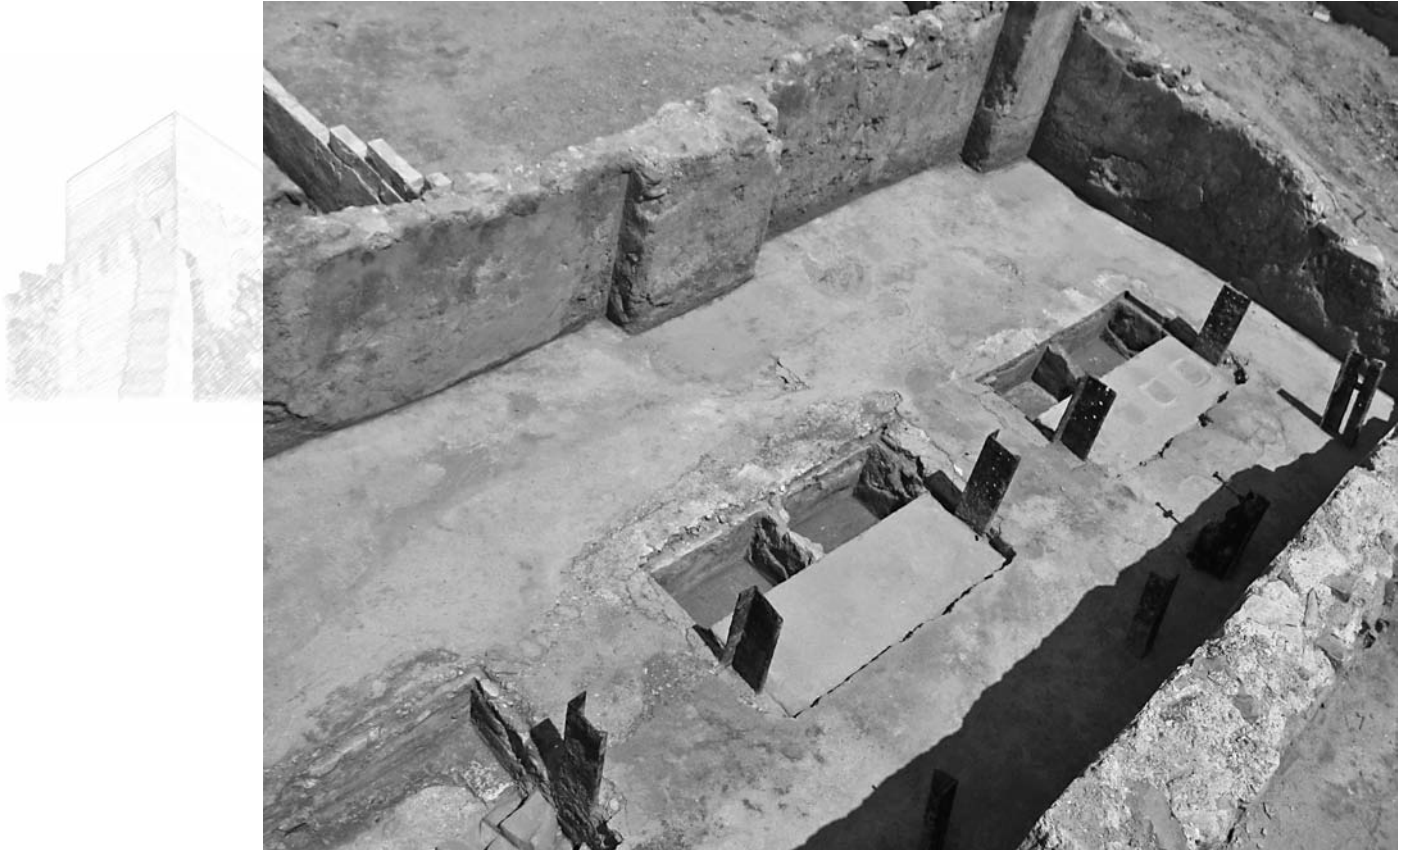
Lámina 1. Vista del obrador con las “picaeras”.

“picaeras” (las otras dos debieron ser retiradas cuando la instalación fue derruida). Las dos miden 1,60 m de longitud, 0,60 m de anchura y 0,40 m de altura. Se aprecian sobre todo en la primera de ellas cuatro improntas cuadrangulares provocadas por el golpeo de los mazos; su uso por tanto debió ser prolongado. Señalar, asimismo, que la rotura irregular del pavimento que acoge las picaderas evidencia que fueron cambiadas en alguna ocasión. La retirada de las picaderas originales habría ocasionado la rotura de las soleras que no fueron reparadas tras ubicar las nuevas picaderas.

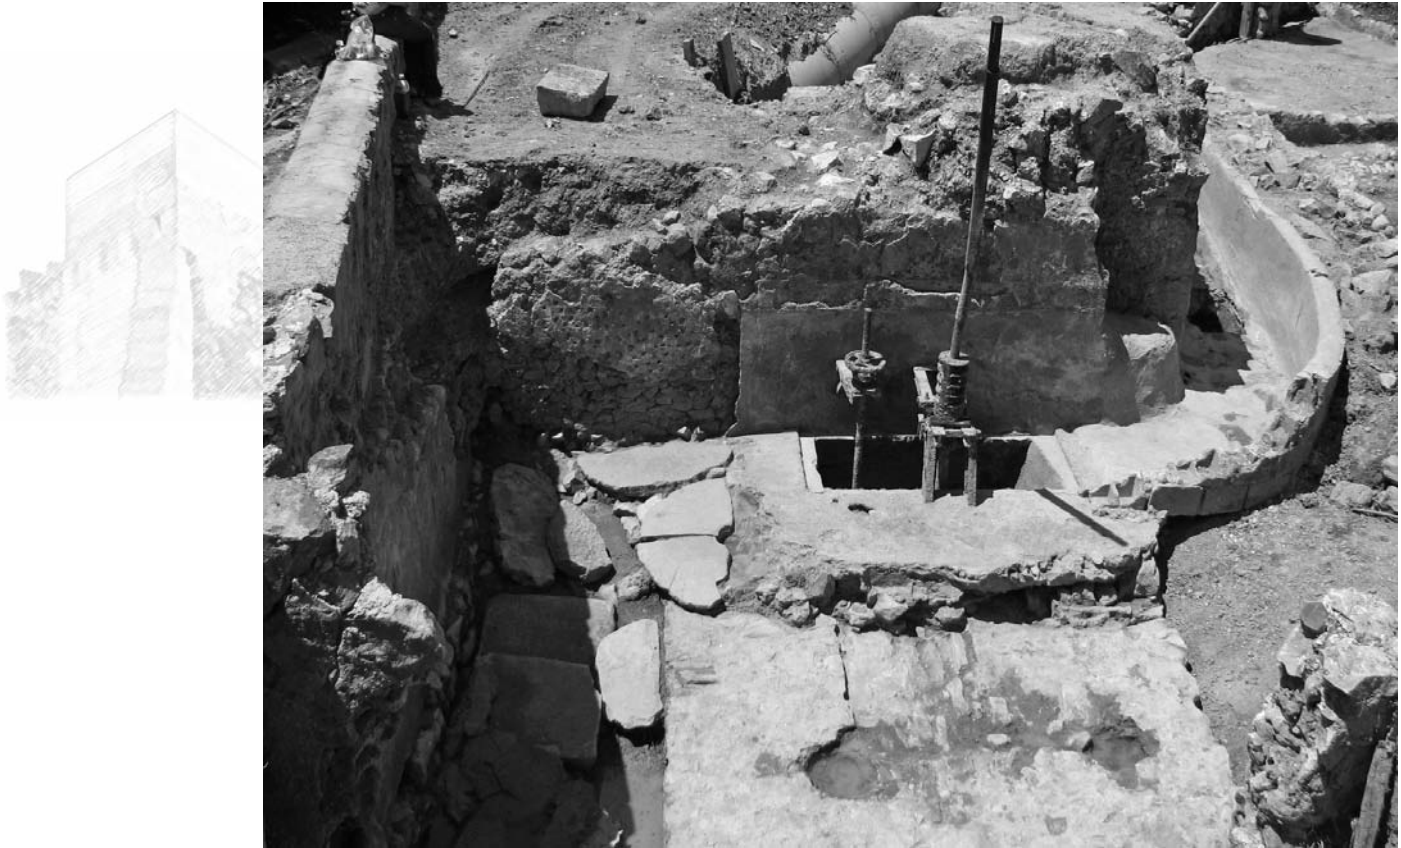
Lámina 2. Vista del canal secundario del molino.

En la excavación del cárcavo que acoge la turbina tuvimos la oportunidad de comprobar que el rodezno se encuentra intacto (aunque degradado por la acción del tiempo y la inactividad), y la existencia de un saetín y su tablacho accionado por husillo y volante. Estas infraestructuras podrán ser utilizadas o sustituidas por otras idénticas, a las que se deberán sumar los engranajes necesarios para transformar el movimiento giratorio del eje vertical del rodezno en movimiento horizontal de los batanes; ese mecanismo sin duda se situaba fuera del obrador, a escasa distancia del rodezno.

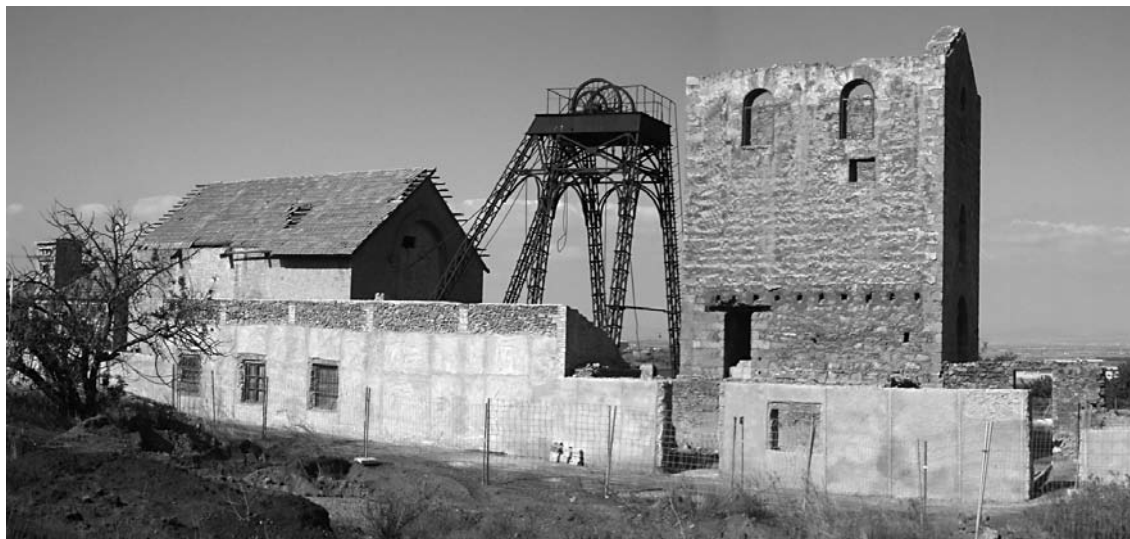
Lámina 1. Vista general de la Mina San Quintín.

- Pero el elemento más singular es sin duda la construcción turriforme tipo *Cornish*, de planta cuadrangular, asentada sobre un basamento de sillares y mampostería, con numerosos vanos en sus caras este y oeste, rematados en arcos de medio punto recercados en ladrillo

macizo colocados a sardinel. Muestra un sólido aparejo de sillares y sillarejo de caliza azul que refuerzan especialmente las esquinas y los laterales de los vanos, los paños intermedios son de mampostería de piedra mediana. Originalmente dispondría de una cubierta metálica a doble vertiente de la que no se conserva nada, al igual que ocurre con los forjados intermedios.

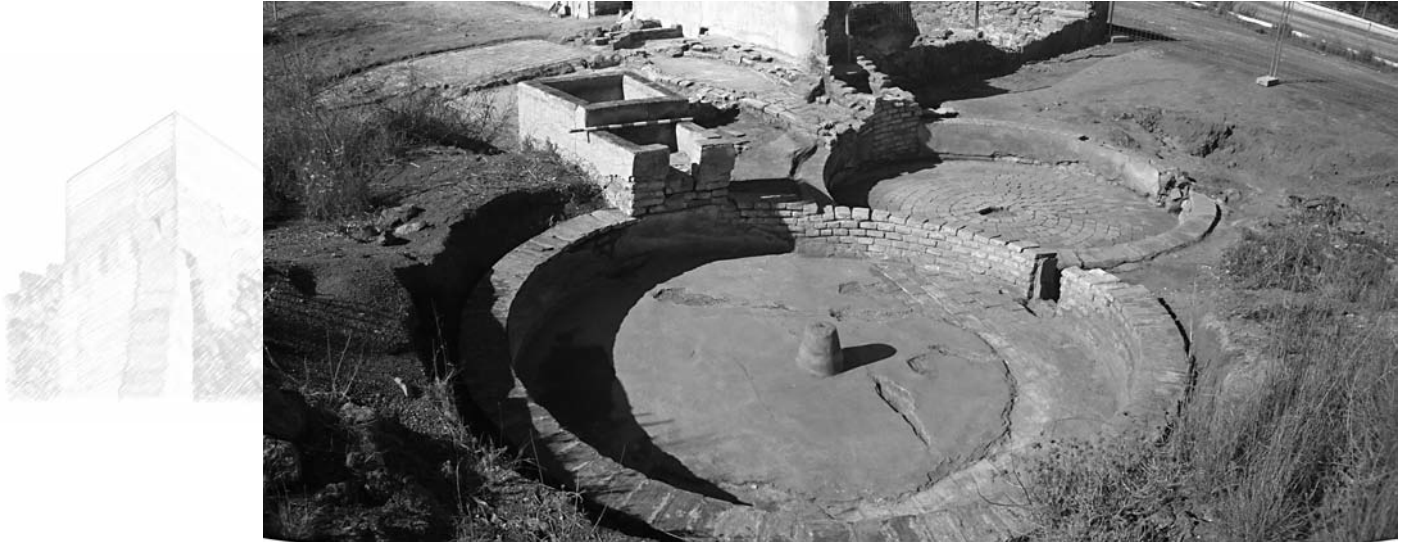
Lámina 2. Rumbos pertenecientes al lavadero de gravimetría junto a la Mina San Quintín.

Las construcciones muestran la particular morfología de los lavaderos que empleaban el método gravimétrico, en los que la separación del mineral se realizaba en base a la diferencia de densidad entre la mena y las gangas, para lo que se utilizaban unos dispositivos llamados *rumbos* (*round boundles*) consistentes en unas estructuras de planta circular, realizadas en ladrillo macizo y mortero de cal, con un eje central que sustentaba los elementos de giro. En los rumbos, el mineral finamente molido en agua se hacía girar a modo de una centrifugación lenta,

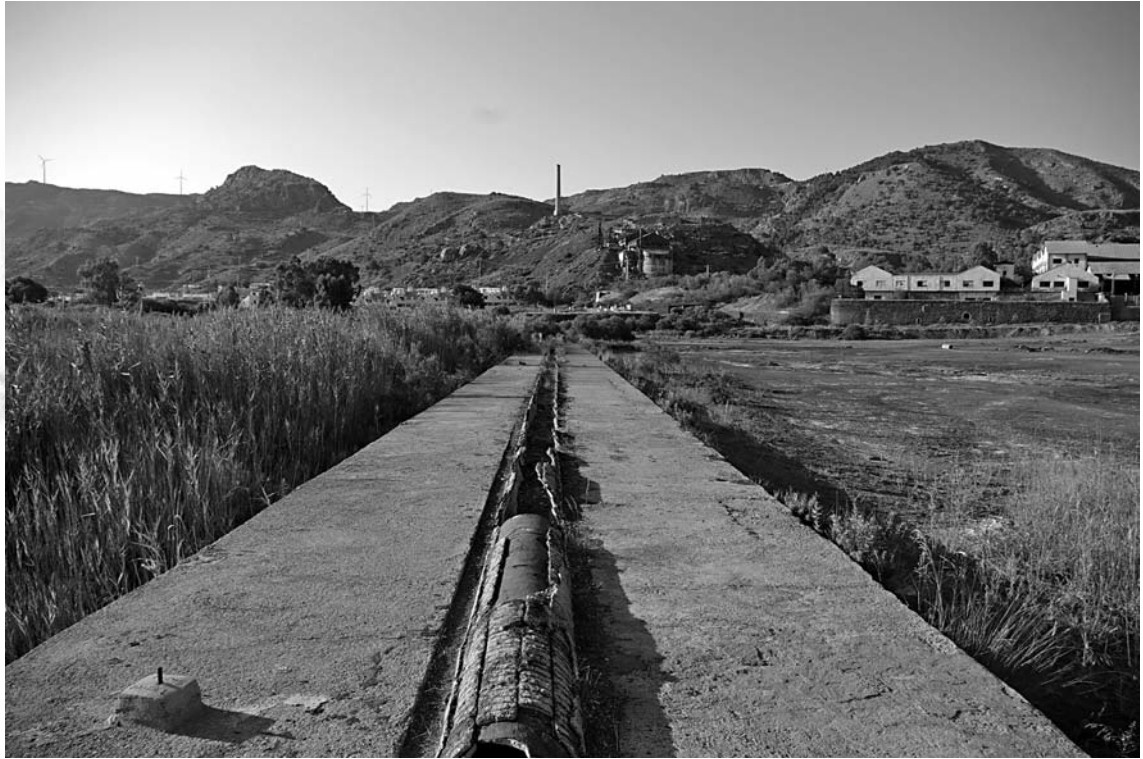
Lámina 2. Bahía de Portmán, muelle para descarga de Coke (1er cuarto del siglo XX).
