**EXCAVACIONES EN CARTAGENA: EL  
SOLAR DE LA CALLE JARA Nº 12**

Elena Ruiz Valderas

ENTREGADO: 1992  
 REVISADO: 1998

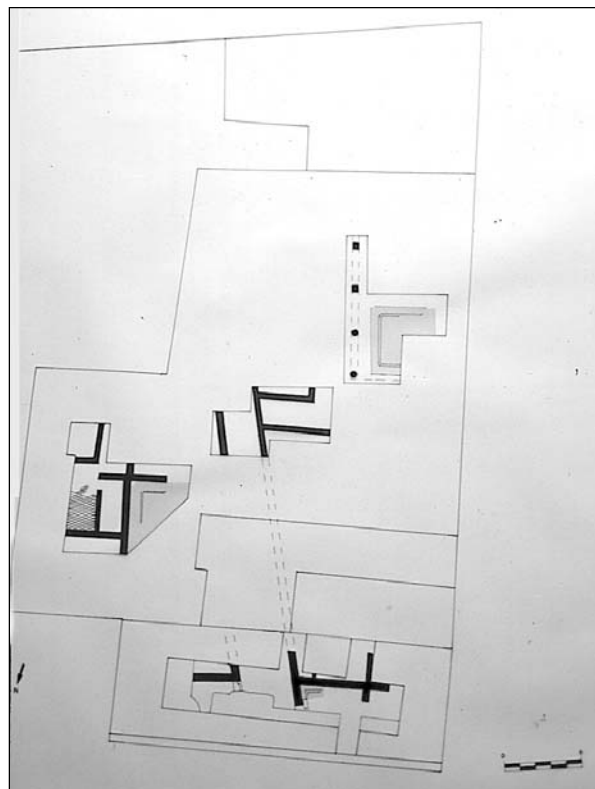
Lámina 1.-Planimetría de los hallazgos de la calle Jara 12 en relación con las excavaciones de Pedro San Martín en la calle Jara, nº 6.

niveles de época augustea. De este periodo hemos identificado un *cardo* secundario, antes mencionado, y parte de las zonas de servicio de unas *domi* ubicadas a ambos lados de la calle. Este *cardo* mide 3,10 m. de ancho, como la mayoría de calles documentadas en la ciudad, y no conserva, en el poco espacio que hemos podido ver, restos de enlosado que pudo ser expoliado en este sector. Sin embargo, debió ser bastante transitado ya que conduce directamente al ingreso oriental del teatro (Lám. 1 y 2).

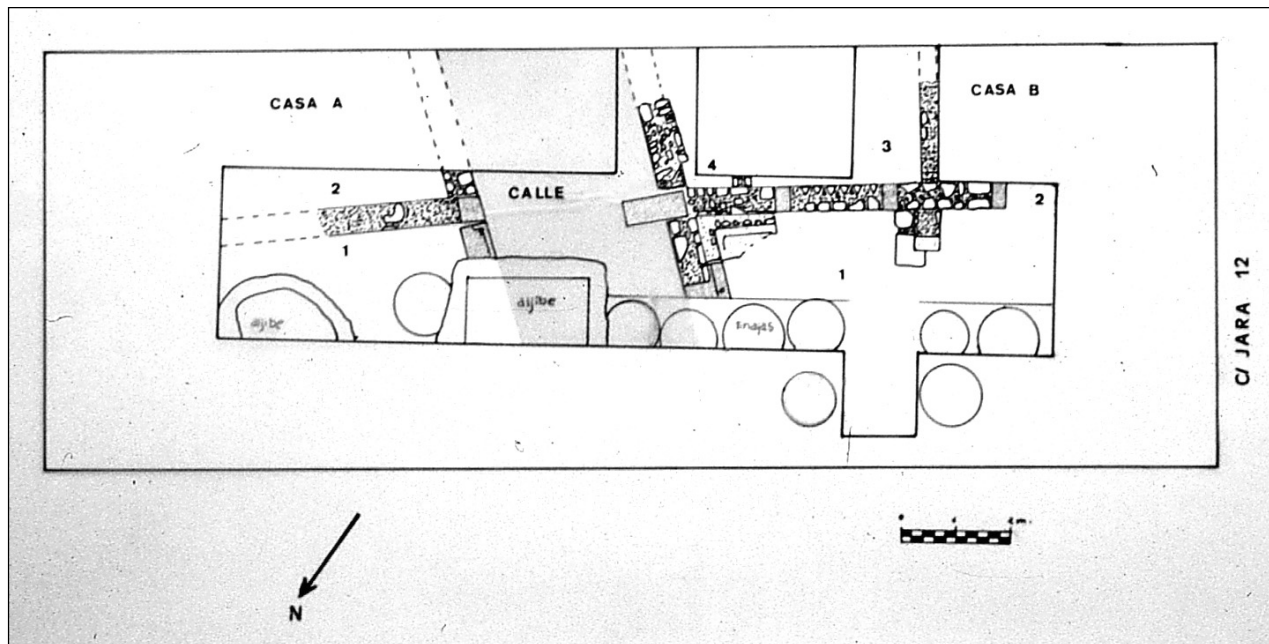
Lámina 2.- Planta del nivel augusteo de la calle Jara 12, en la parte central el cardo secundario y a derecha e izquierda las viviendas.

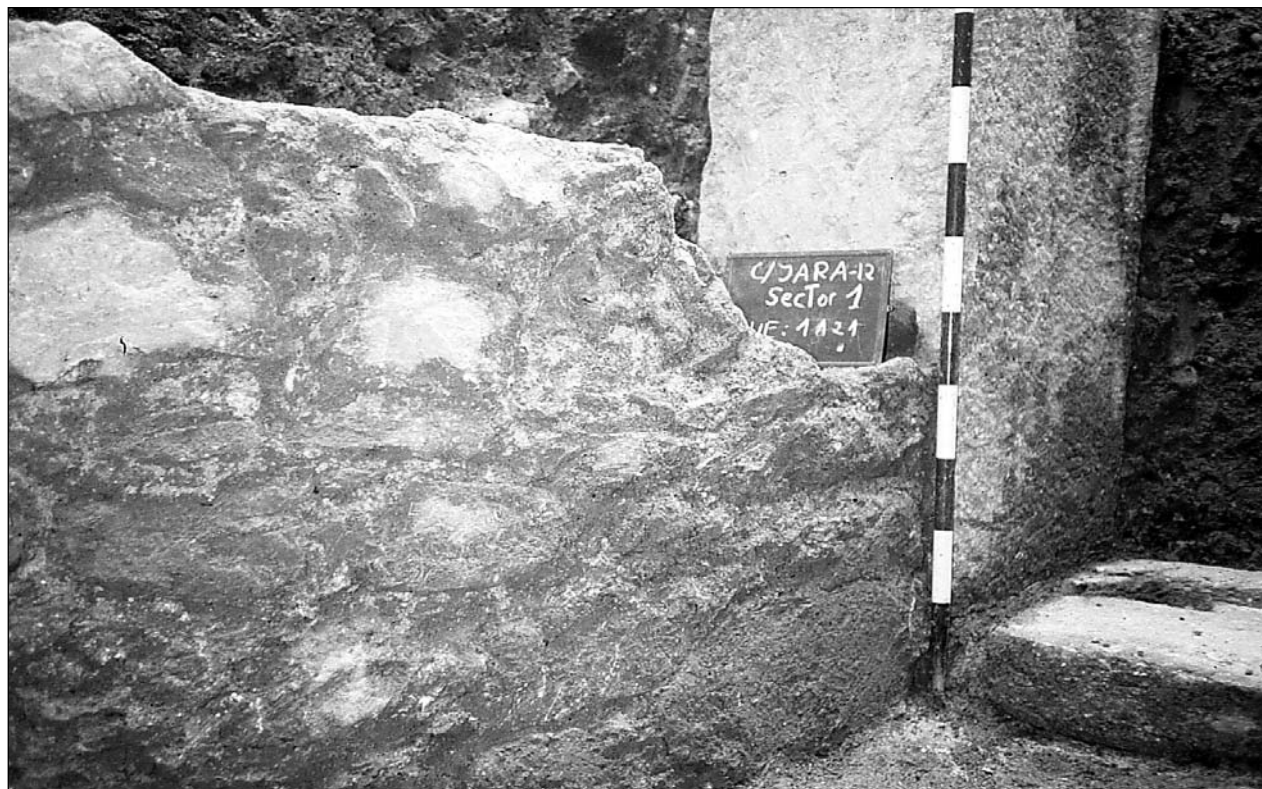
Lámina 3.- Jamba y umbral de acceso a la vivienda augustea A

En el lado Este de la calle encontramos un umbral en caliza gris, a una profundidad de 3,16 m. respecto al nivel del mar, flanqueado por una jamba que da acceso al interior de **la vivienda A** (Lám. 3). Los muros de las estancias conservan casi un metro de alzado y están realizados en mampostería de piedra mediana y argamasa con resto de enlucido grosero. Tanto la sala I como la sala II aparecen pavimentadas con tierra apisonada grisácea, a una cota de 3,26 m., sobre la que se extendería una lechada de argamasa conservada en algunas zonas. Las dimensiones de estas habitaciones no se han podido conocer, pero por la pobreza decorativa tanto en suelos como en los alzados pensamos que se trata de un área de servicio, relacionada con la *domus* excavada por P. San Martín, colindante por el lado Este con nuestro solar, donde una de las salas nobles de esta vivienda apareció pavimentada en *opus sectile*.

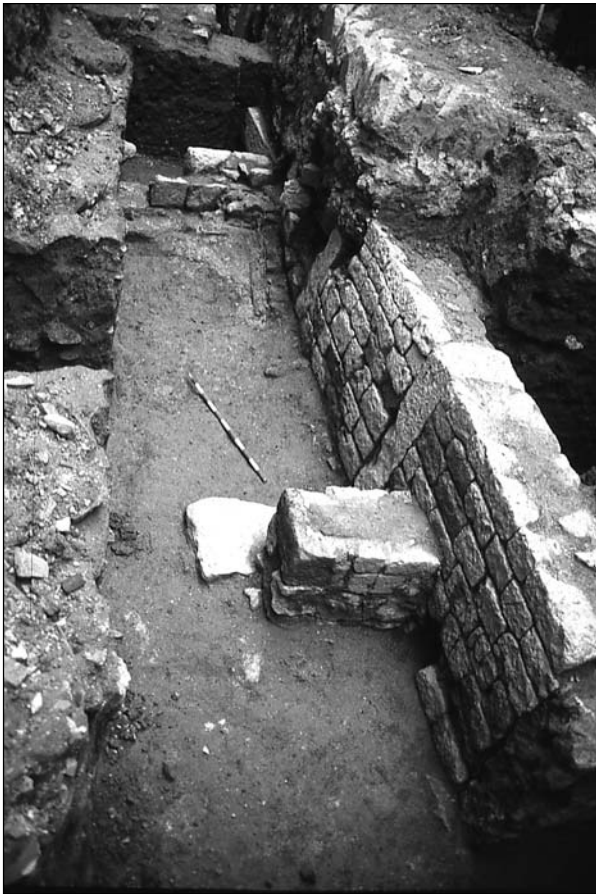
Lámina 4.- Patio de la zona de servicio de la vivienda augustea B.

**La vivienda B** está situada al Oeste de la calle y se accede por un umbral en piedra revestido de argamasa; este umbral da paso a una estancia abierta, probablemente un patio (Lám. 4); como indica, por una parte, el hallazgo de un pequeño pilón de agua, con media caña, realizado en *opus signinum* y la factura del muro Sur del patio que presenta una fachada muy cuidada y un desagüe de sección cuadrangular (sala D). Este muro U.E.: 1211 está realizado en una variante de *opus africanum* con sillares verticales de un 1,20 cm. de alto y entre ellos varias hiladas de piedras medianas muy bien escuadradas a modo de *vitatum* (Lám. 5 y 6). Junto a este muro han aparecido un gran número de clavos de hierro que parecen indicar la existencia de un revestimiento grueso sujetado a la pared mediante estos clavos. Adosado a él encontramos un pequeño murete o contrafuerte que se asienta sobre unas losas de caliza gris. Es posible que el primer pavimento del patio fuera un enlosado, pero el suelo que hemos localizado en el resto de la estancia es también de tierra apisonada grisácea, a una cota de 3,27 m. Para determinar la anchura de este espacio planteamos una trinchera hacia el Norte sin poder hallar el muro de cierre.

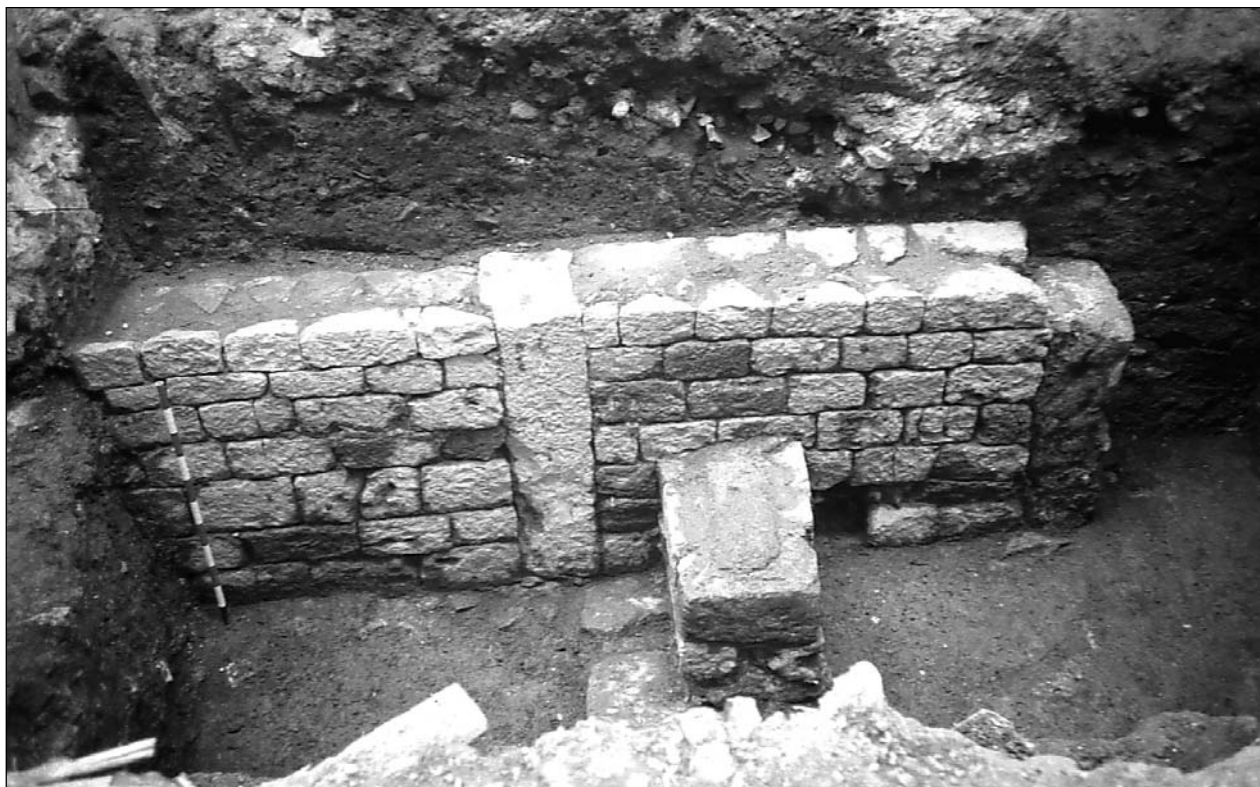
**Lámina 5.- Muro de fachada al patio de la vivienda augustea B**

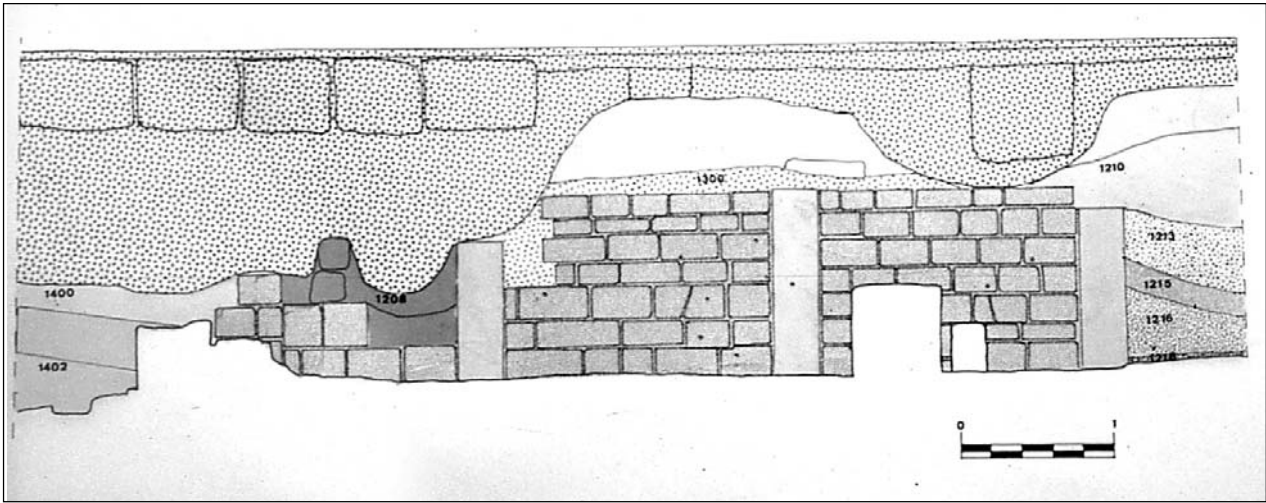
6.- Alzado del muro sur del patio de la vivienda augustea B

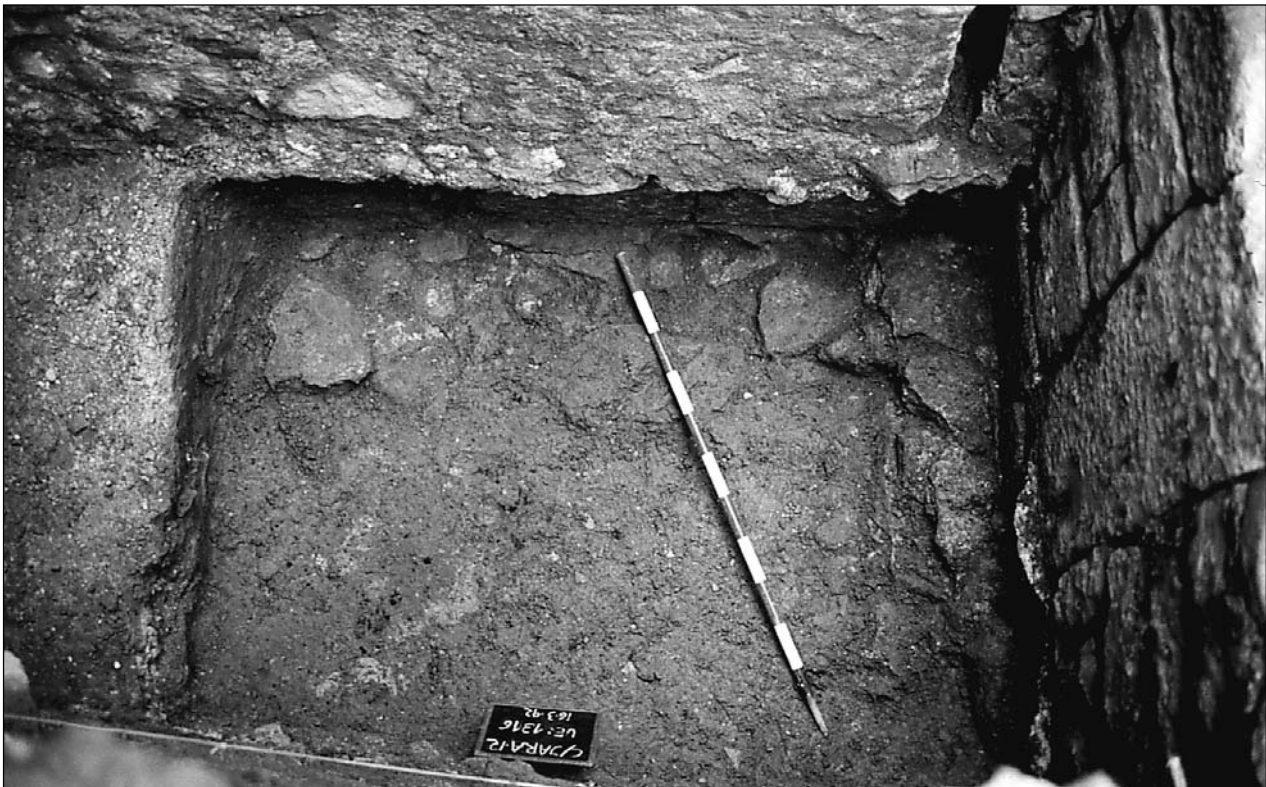
Lámina 7.- Nivel de fundación bajo la sala III de la vivienda B

Estas viviendas de época augustea o tardorrepublicana, a juzgar por las cerámicas halladas bajo el pavimento levantado de la sala III (Lám. 7), fueron abandonadas a lo largo

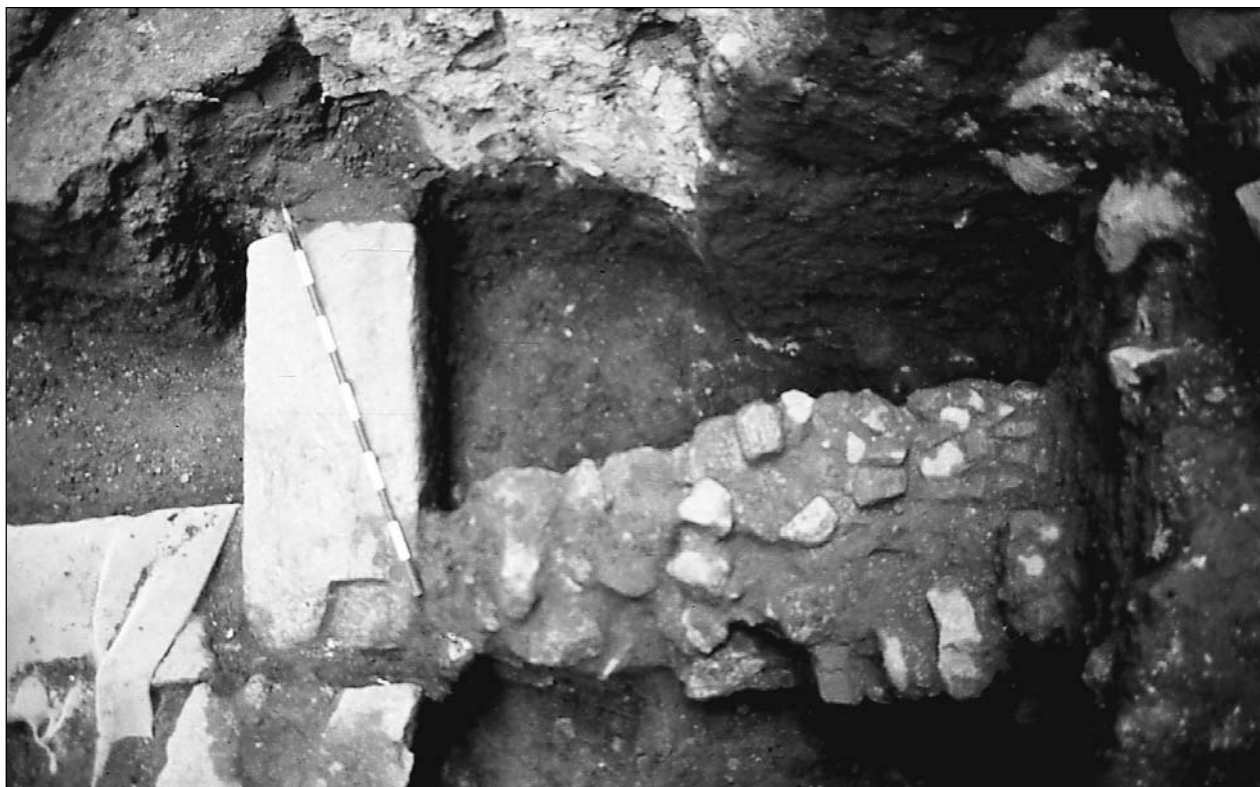
Lámina 8.- Remodelaciones tardías en el muro de fachada de la vivienda B

Volviendo a las fases estratigráficas documentadas en el proceso de excavación, nos encontramos en el área ocupada por la calle augustea unas remodelaciones que afectan al nivel anterior, se recrea el muro de fachada de la Vivienda B con un aparejo de piedra mediana muy irregular unido con barro, muro 1077 a 4,11 m. de profundidad (Lám.8). Estas remodelaciones se documentaron en una zanja que abrimos para confirmar la existencia de la calle y presentan una cronología de abandono de finales del siglo V a. C. Este dato debemos ponerlo en relación con una serie de habitaciones tardías documentadas en el solar de calle Cuatro Santos 17, instaladas sobre el *peristilo* de una vivienda augustea (RUIZ VALDERAS *et alli* 1993).

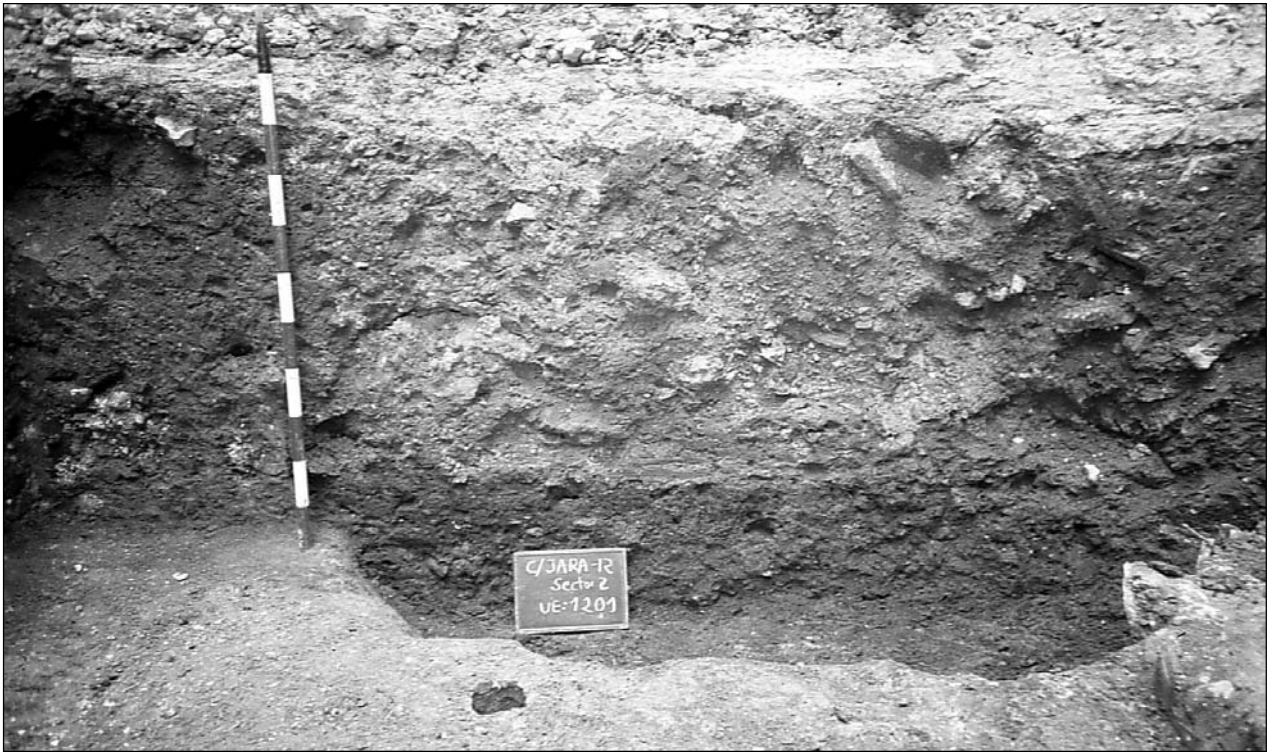
Lámina 9.- Fosa- basurero con materiales de época bizantina.

1102, 1201, caracterizados por una tierra de color marrón oscuro con abundantes carbones, huesos de animal y cerámicas africanas Clara D, Hayes 101, 99, cerámicas de cocina tosca local, ánforas de origen oriental y anforillas de salazones Keay XXVI, materiales que debemos ubicar entre finales de siglo VI principios del VII d. C. (Lám. 9). Estos hallazgos vienen a unirse a los localizados en otros solares próximos y que parecen configurar un área periférica en torno al recinto de la ciudad bizantina utilizada como vertedero.

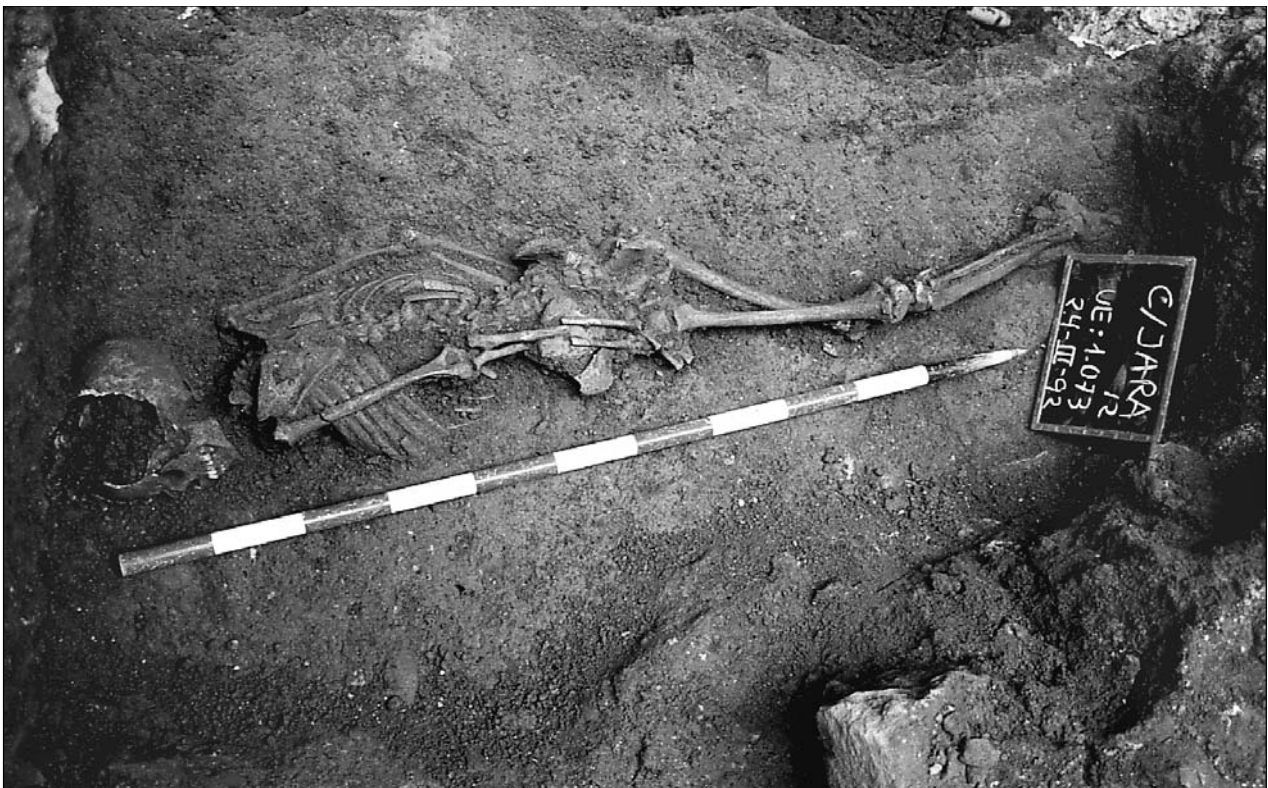
Lámina 10.- Enterramiento del cementerio islámico

De este periodo hemos localizado un enterramiento (U.E. 1073) que corresponde al cementerio islámico ubicado a las afueras de la Medina (recientemente localizada en las excavaciones del teatro romano) y cuyo recinto ocupa el espacio comprendido entre la calle Soledad, calle Cuatro Santos y Jara (RUIZ *et alli* 1993). El enterramiento está realizado en fosa con el cadáver en posición decúbito lateral derecho (Lám. 10).

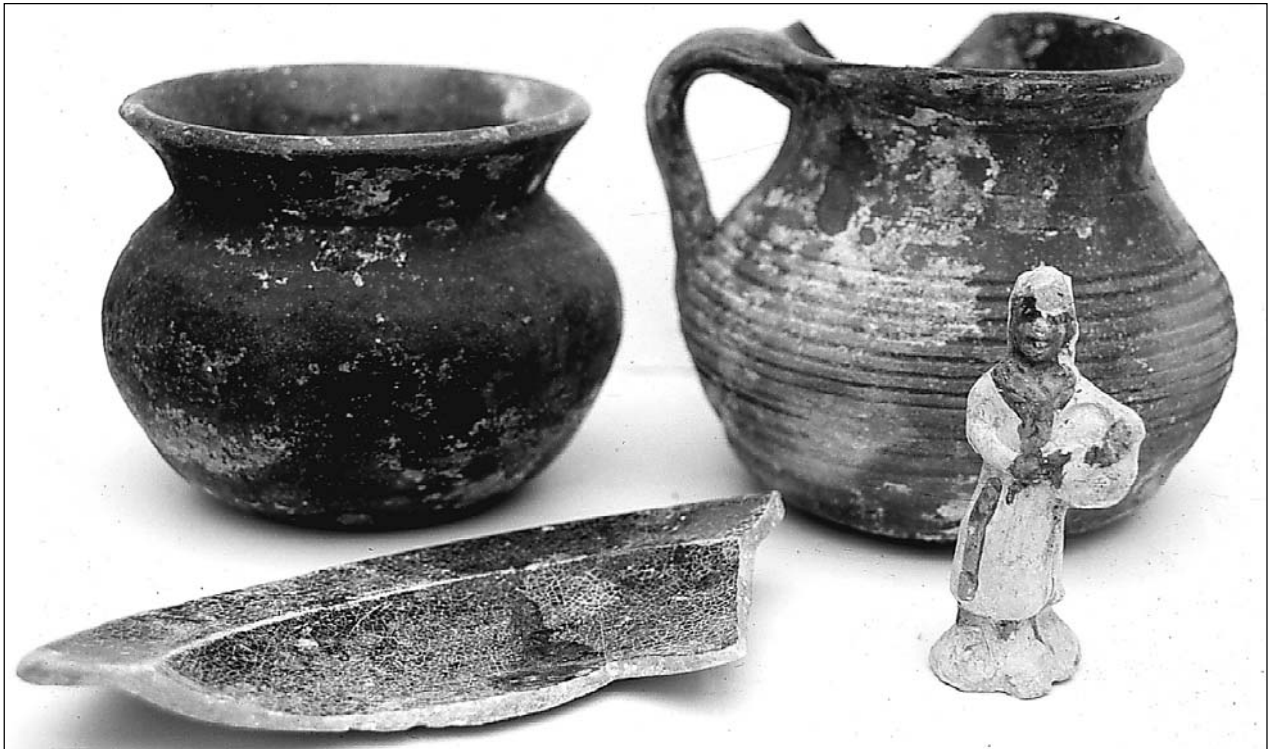
Lámina 11.- Materiales de un pozo ciego del siglo XVIII

En la parte central del Sector 2 y excavado en las estratigrafías de abandono del siglo II d. C., hemos encontrado un pozo negro de finales del siglo XVIII, con varias ollas completas de cocina vidriadas y una figurita de Belén (*Lám. 11*).

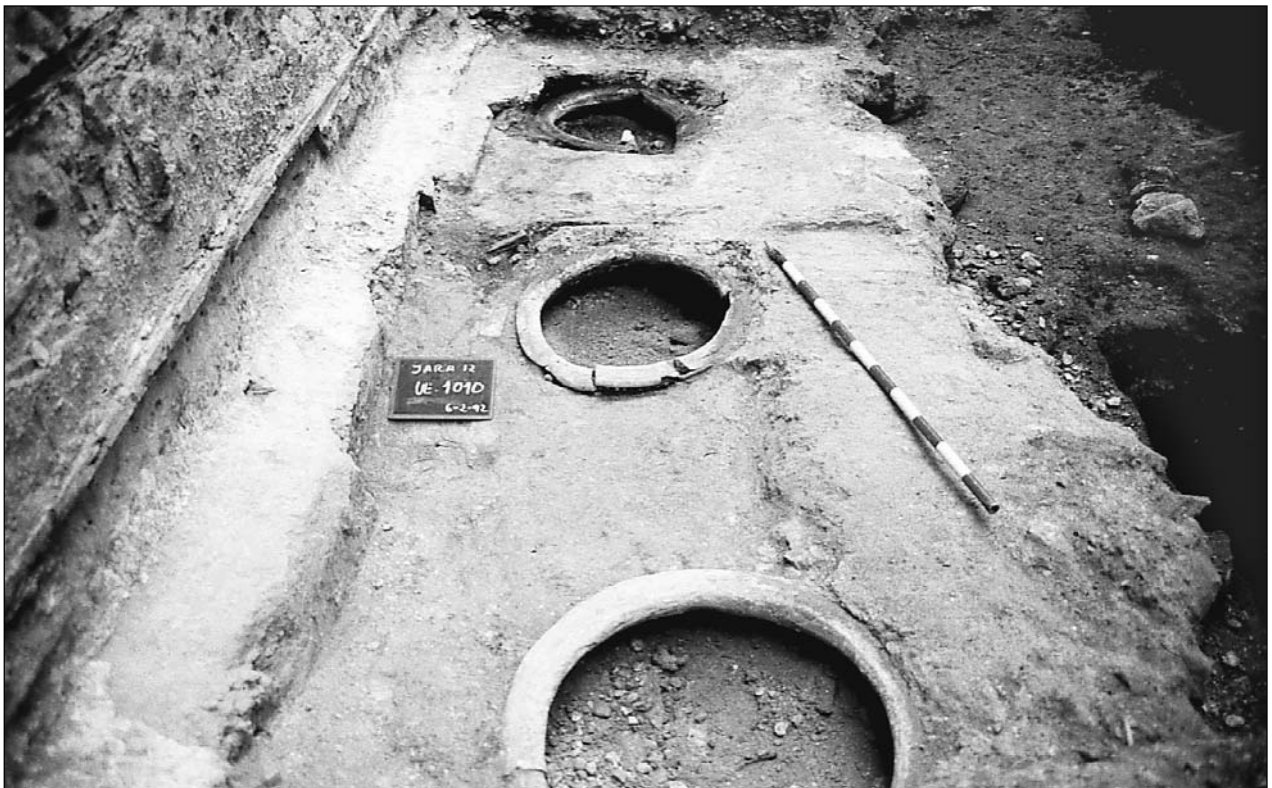
Lámina 12.- Tinajas de un almacén del siglo XIX

En la parte Norte del solar y paralelo a la línea de la parcela localizamos una bodega cuyas tinajas han sido enterradas cortando las estratigrafías antes mencionadas (*Lám 12*). Por los paralelos que conocemos, en especial la bodega de Condesa Peralta, podemos dar una fecha de mediados del siglo XIX, quizás este almacén esté en relación con la posada existente en aquellas fechas, en el actual edificio de la Delegación de Hacienda.

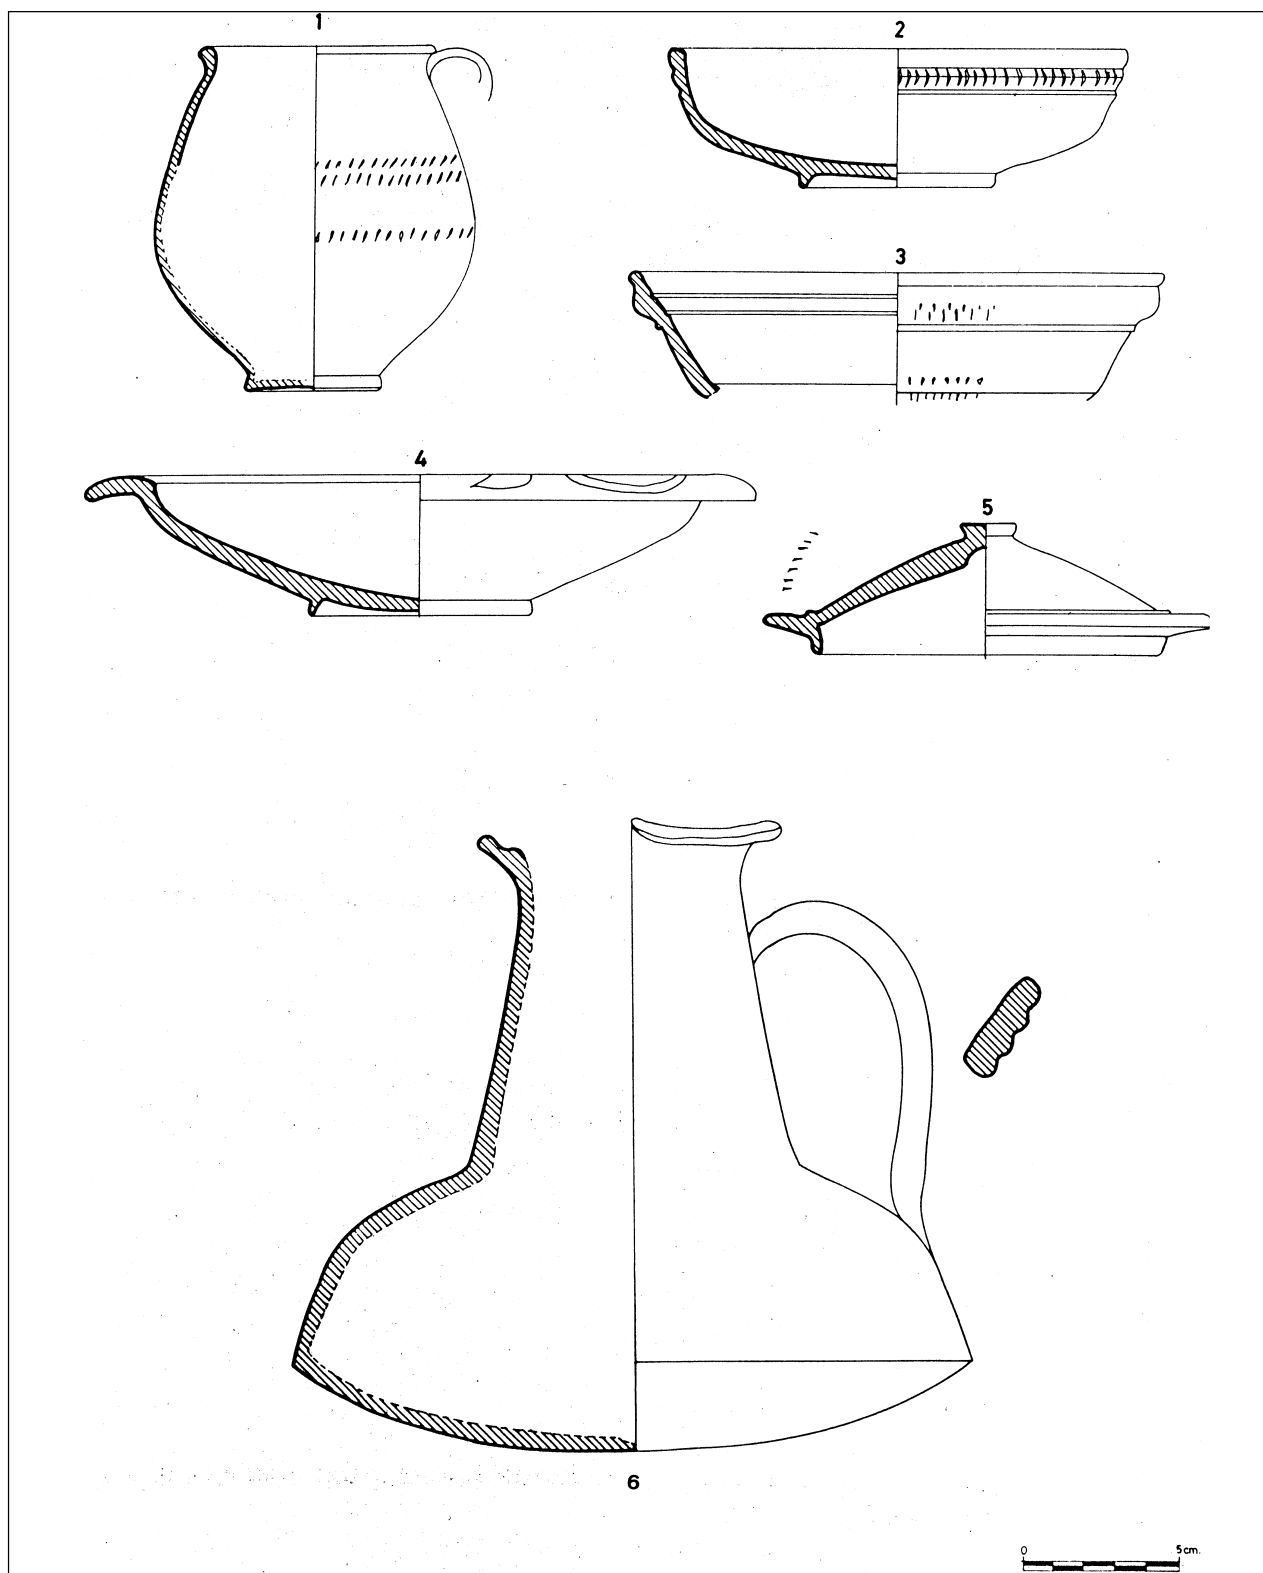
Figura 1.- Cubilete de paredes finas asimilable a Mayet XX; 2.- Copa en T. S. Africana A, Hayes 9; 3.- Copa en T. S. Africana A, Hayes 8; 4.- Plato en T. S. Africana A, Hayes 3; 5.- Tapadera en T. S. Africana A, Hayes 20; 6.- Oinochoe en cerámica africana, Cesaraugusta 200

del siglo II d. C. como indican los materiales cerámicos localizados en el potente nivel de abandono de dichas viviendas, compuesto por distintas capas de disolución de adobe (RUIZ VALDERAS 1997). Los materiales cerámicos localizados en este nivel son los siguientes (fig. 1):

Paredes finas: especialmente los cubiletes de la forma Mayet XX decorados con ruedecilla y que representan un 7,3 % del total

T.S. Africana Clara A: representada por un importante lote de las primeras importaciones de producciones africanas formas Hayes: 3, 6, 8, 9, 16 y 20, fechables desde fines del siglo I d. C. y a lo largo del II d. C. Estas importaciones suponen un 17,07 % del total.

Cerámica de cocina y común africana: con las siguientes formas: cazuelas engobadas H. 23 A y B, cazuelas de pátina cenicienta H. 197, tapaderas de borde negrita H. 196 y fuentes de cocina H. 181. En cerámica común destaca un *oinochoe* carenado y engobado, tipo Cesaraugusta 200. Este conjunto representa el 39,7 % del material.
