**ARQUITECTURA DOMÉSTICA ANDALUSÍ Y
ALFARERÍA MUDÉJAR EN EL ARRABAL DE LA
ARRIXACA. MEMORIA DE LA INTERVENCIÓN
REALIZADA EN UN SOLAR DE LA PLAZA
YESQUEROS - CALLE TORO (MURCIA)**

ALFONSO ROBLES FERNÁNDEZ
ELVIRA NAVARRO SANTA-CRUZ

ENTREGADO: 2000

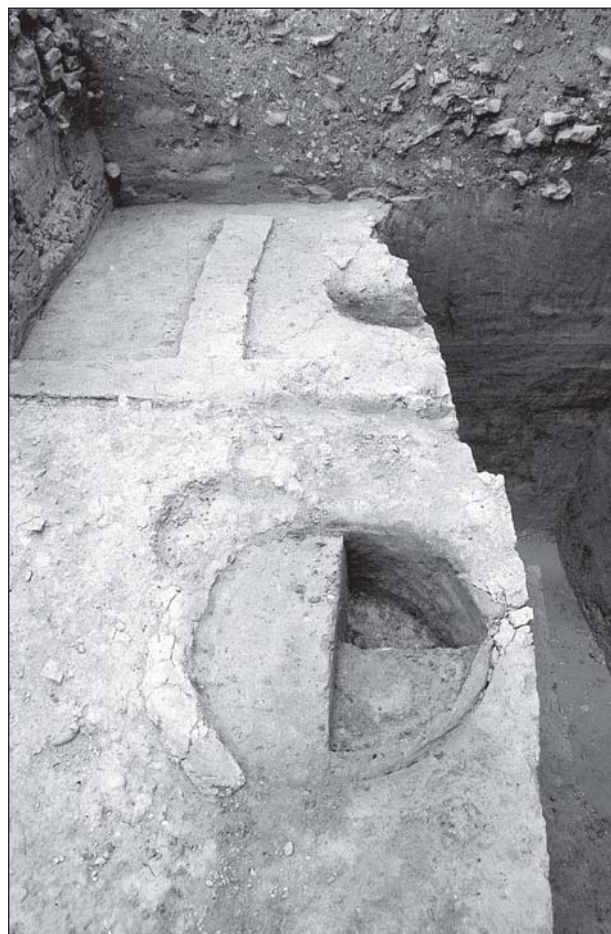
Figura 3: Detalle del horno y los muros de tapial de una instalación artesanal (nivel I, primera mitad del siglo XII).

Otro testimonio que confirma el uso artesanal del espacio es la presencia de la cámara inferior de un horno cilíndrico de 0,70 m de diámetro, cuyas paredes de arcilla refractaria, como es habitual, estaban parcialmente excavadas en el subsuelo; en la base se halló un depósito uniforme de cenizas a una cota de -3,75 m. En el resto de los cortes excavados y bajo la primera residencia (nivel II) aparecían algunos restos de pavimento que no se pudieron vincular con las estructuras de habitación; también resulta-

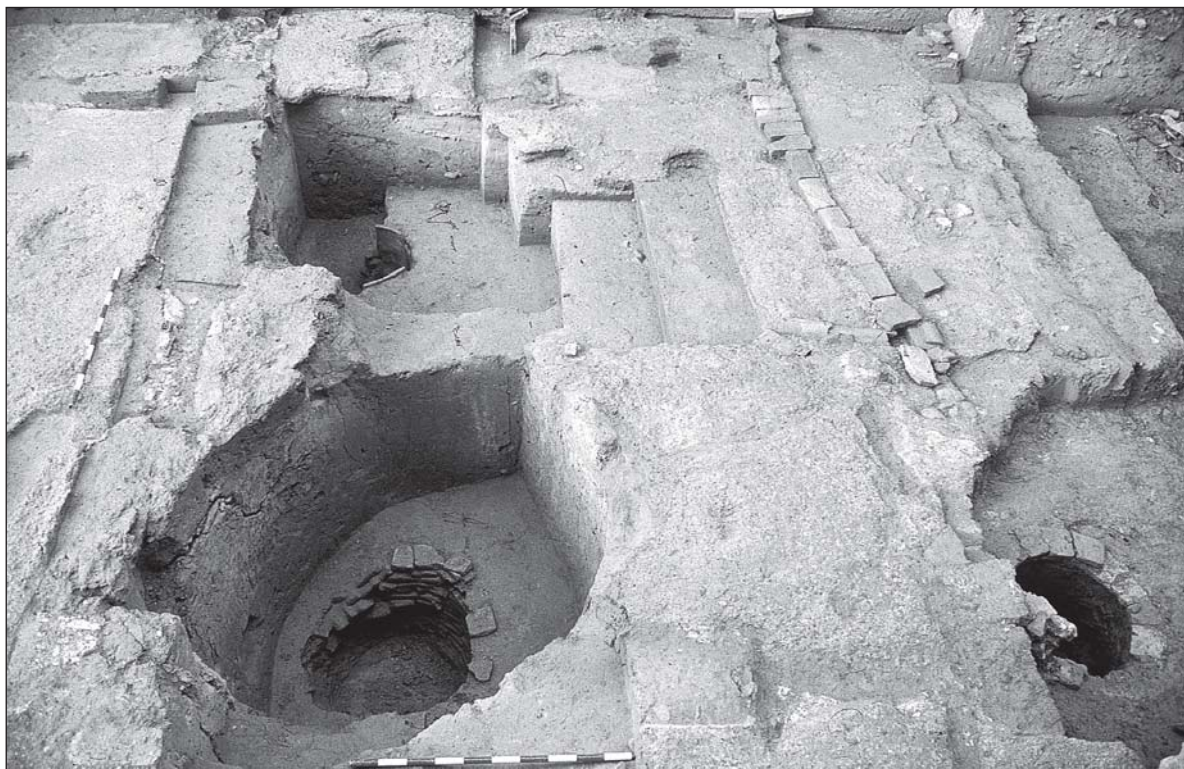
Figura 5: Vista del patio central con arriate cuadrangular y atarjea (nivel II, fase reciente, segunda mitad del siglo XII).

Fase de abandono.- Se mantienen en uso los paramentos precedentes y apenas se aprecian transformaciones en la distribución de las estancias. Ante la potencia de los limos aluviales depositados sobre los pavimentos de la fase anterior, los moradores de la casa optaron por volver a pavimentarla, elevando considerablemente la cota de las crujías y del patio. La sala norte se volvería a solar con un pavimento compacto que ahora se sitúa a una cota de -3,15 m, ganando cierta altura respecto al nivel del patio. La cocina debe situarse en la sala W que, en esta fase, cuenta con un pavimento más consistente; en su flanco norte se levanta un tabique de tapial con el cual se genera un angosto espacio cuadrangular algo más elevado que quizás podría interpretarse como el tramo inferior de una alacena o al-jazîna (figs. 4 y 5).

En el patio es significativo el hallazgo de una muela solera que permanecía in situ lo que nos ofrece una información interesante sobre el lugar donde se realizaba la tarea cotidiana de transformar el cereal y otros alimentos. También es muy interesante el diseño de dos canalizaciones que cubrían varias necesidades: una atarjea de ladrillo y cubierta de lajas (-3,25 m) se situaba en la esquina NE del patio y atravesaba longitudinalmente la letrina hasta conectar con una atarjea perpendicular a aquella; asimismo en el andén meridional se delimitó otra atarjea con cubierta de ladrillo que arrancaba en las proximidades del pozo y extraía el exceso de agua pluvial hacia el exterior, dicha infraestructura a su vez disponía de un ramal que se dirigía hacia el arriate, permitiendo la irrigación voluntaria del mismo (figs. 4 y 5).

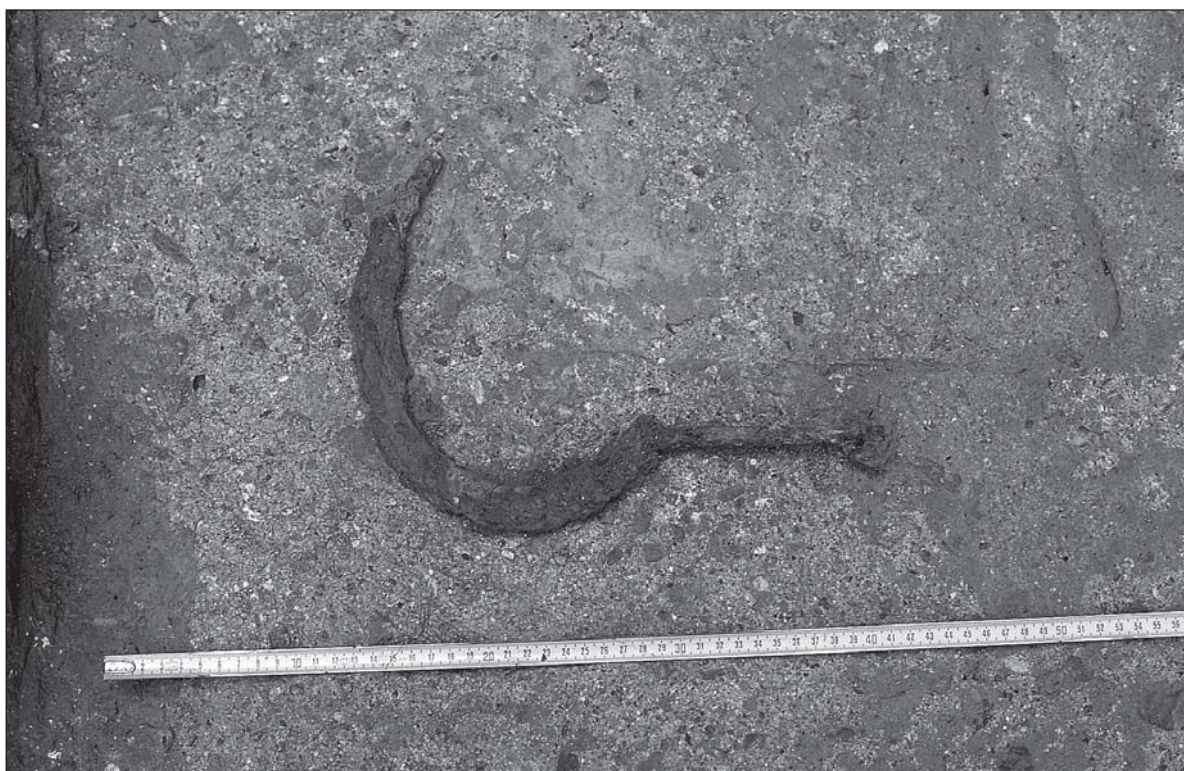
Figura 6: Detalle de la hoz aparecida sobre el pavimento del patio (nivel II, fase reciente, segunda mitad del siglo XII).

espera de que pueda realizarse un inventario exhaustivo de los materiales (fig. 6)⁹.

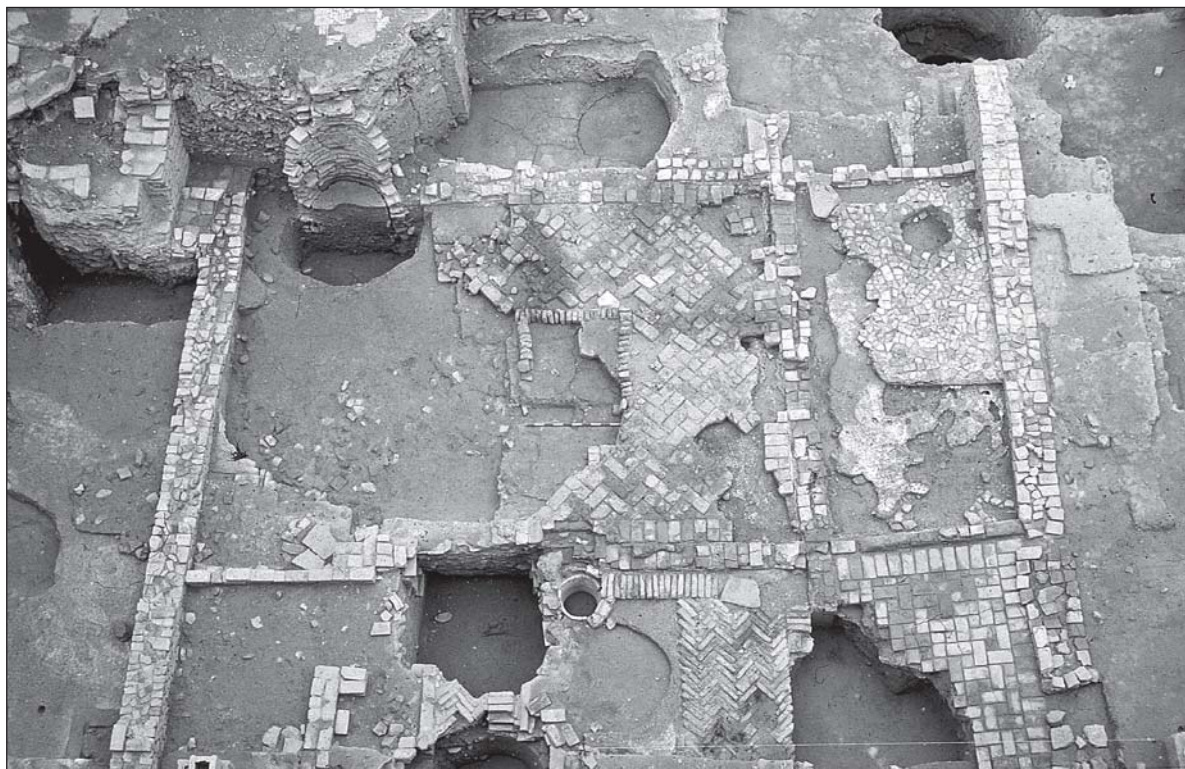
Figura 9: Vista aérea de la casa n° 1 (nivel II, fase de abandono, mediados del siglo XIII).

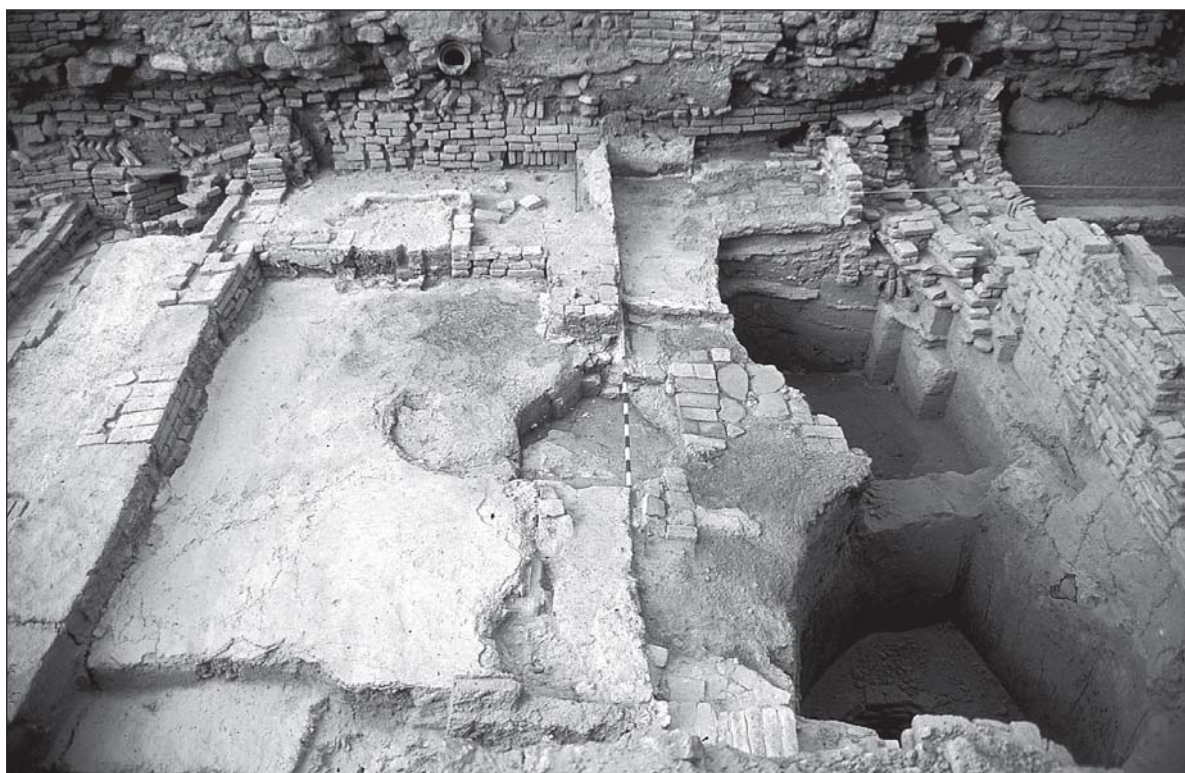
Figura 10: Detalle de la sala norte, alcoba, zaguán y letrina de la casa n° 2 (nivel III, fase intermedia, inicios del siglo XIII).

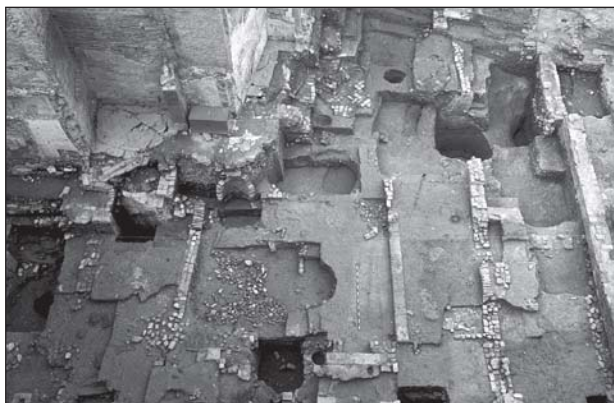
Figura 13: Vista aérea de la vivienda mudéjar (nivel IV, segunda mitad del siglo XIII).

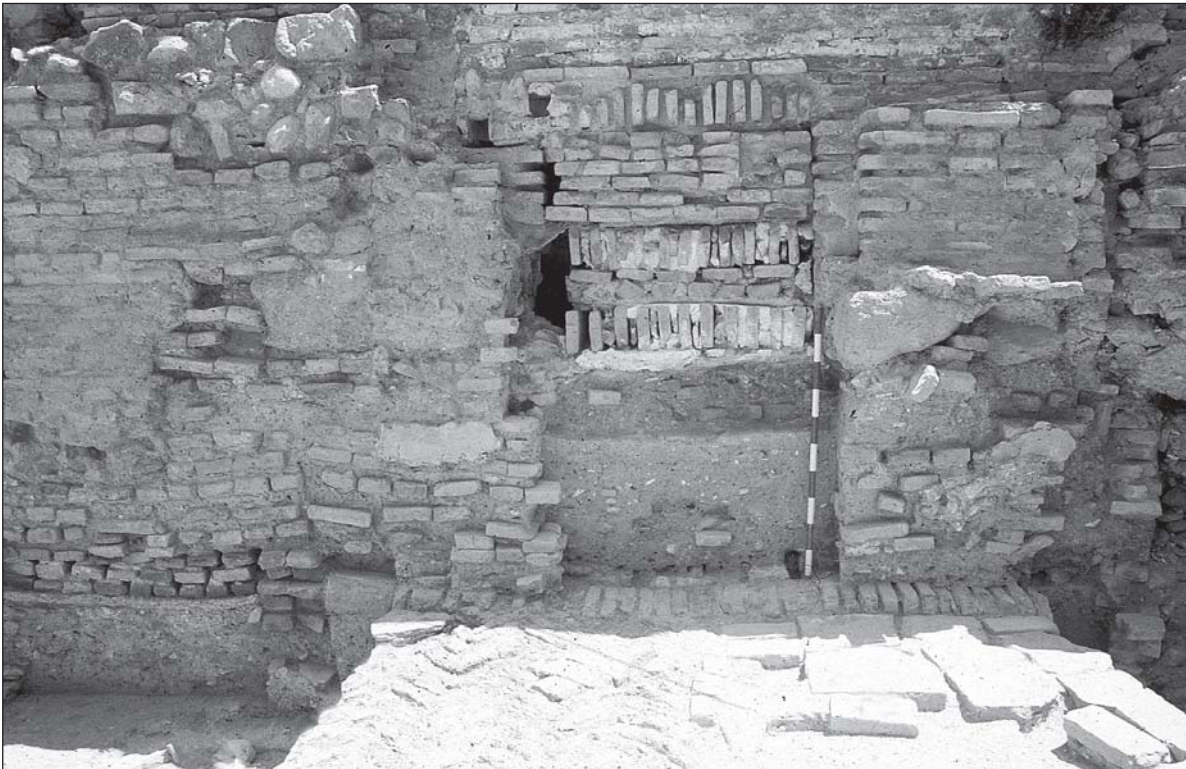
Figura 15: Alzado donde se aprecia la superposición de los umbrales de acceso es los alfares mudéjar y moderno, y la solera del patio de la vivienda n° 1.

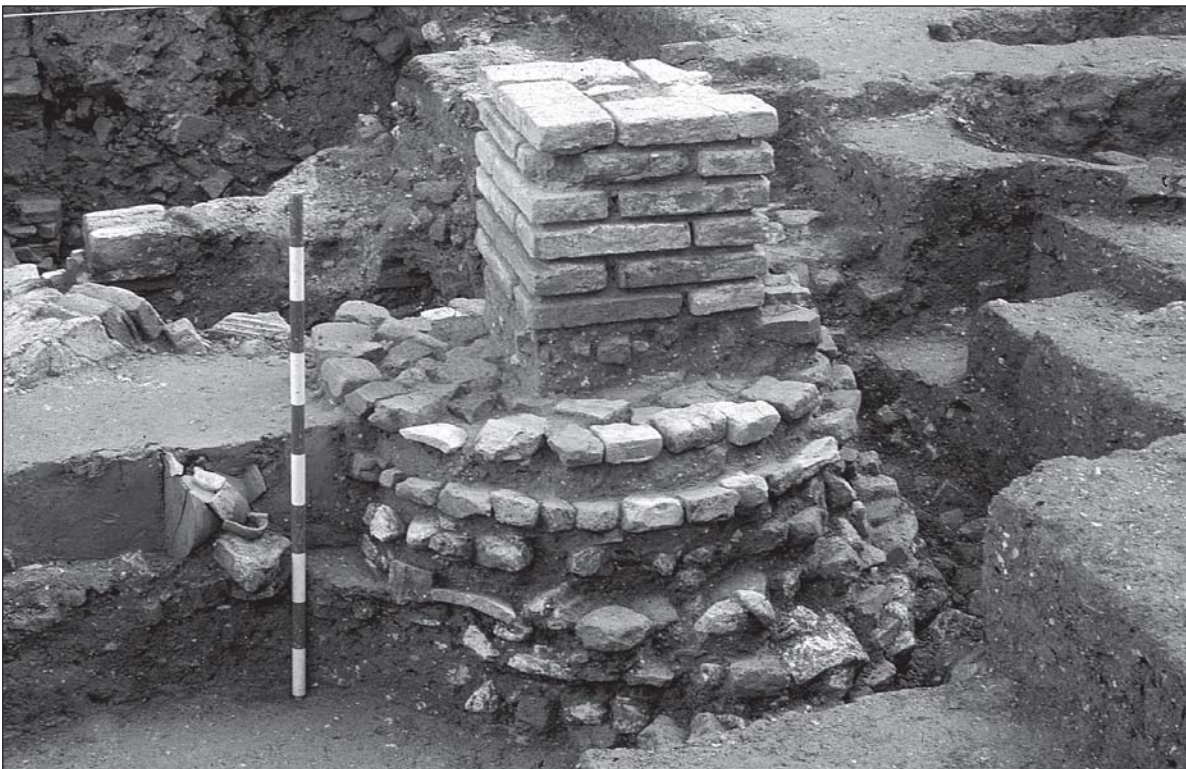
Figura 16: Detalle de la cimentación y alzado del pilar central en el obrador de la alfarería mudéjar (nivel V fase de fundación, finales siglo XIV-siglo XV).

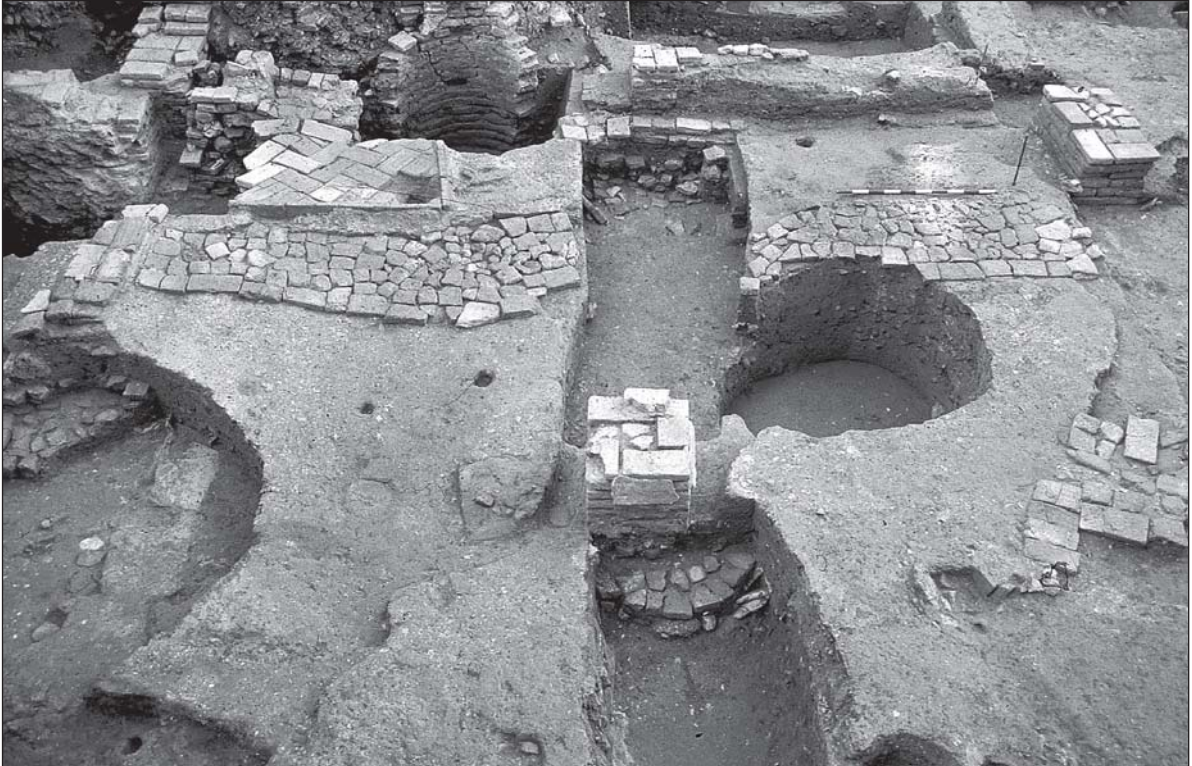
Figura 17: Vista del obrador y el torno (nivel V, finales siglo XIV-siglo XV).

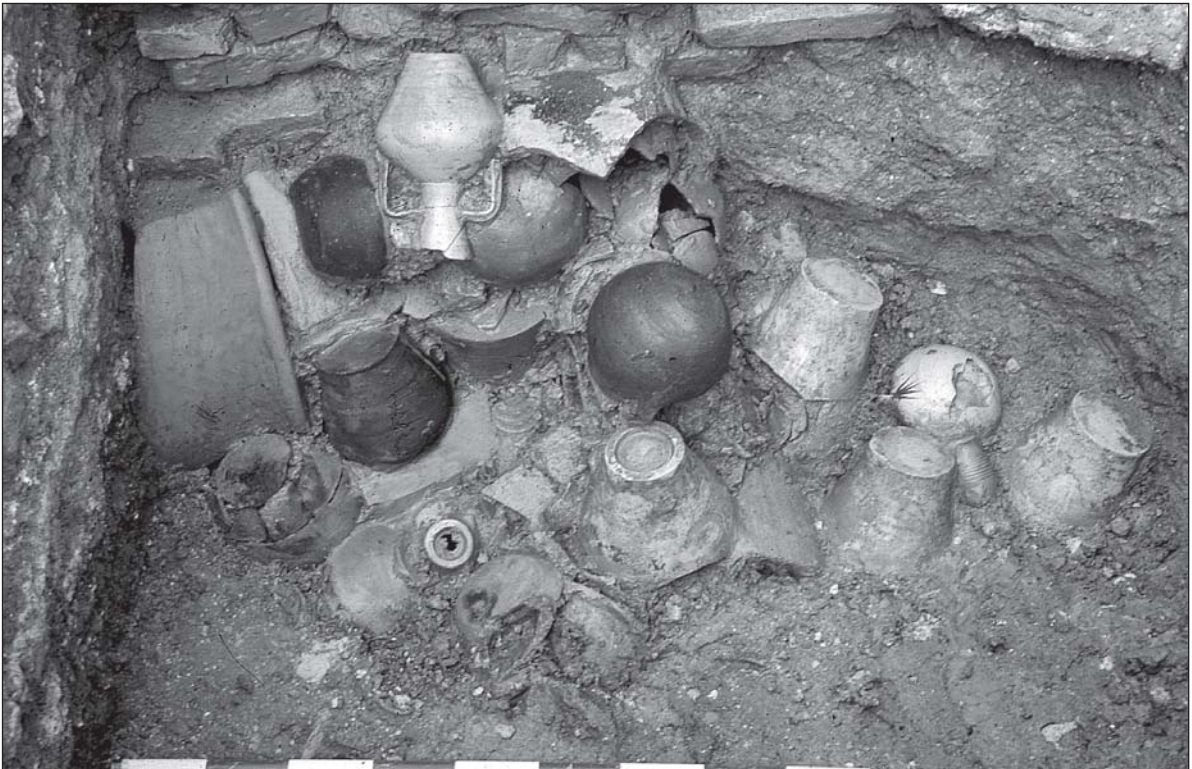
Figura 19: Detalle de un pudridero circular amortizado y empleado como testar, obrador de la alfarería (nivel V, fase de fundación, finales del siglo XIV-inicios del XV).

Junto al pilar de descarga apareció una gran fosa de sección circular de 1,14 m de diámetro y 1,50 m de profundidad que estaba completamente colmatada de cerámica defectuosa. La excavación de esta oquedad por parte de los alfareros sólo tiene sentido si ésta tuvo una función de "puddridero" donde se dejaba curar la arcilla ya preparada; en algún momento se decidió su amortización y fue colmatada con decenas de vasijas con defectos de cocción, es decir se convirtió en un testar circunstancial (fig. 19). La mayor parte de la producción abandonada lo fue por defectos en la segunda cochura, procedimiento con el cual se fija la cubierta vítrea o la pintura; el exceso de temperatura en el interior del horno o el enfriamiento demasiado brusco del mismo hizo que la vajilla que servía para contener líquidos quedara deformada y que el vedrío de las vasijas vidriadas estuviera pasado de cocción. De toda la producción abandonada llama la atención una jarra bizcochada de cuerpo piriforme, cuello troncocónico, cuatro asas encresadas y una banda decorativa en la panza con una serie de motivos en forma de aspa, aplicados en relieve (fig. 20).

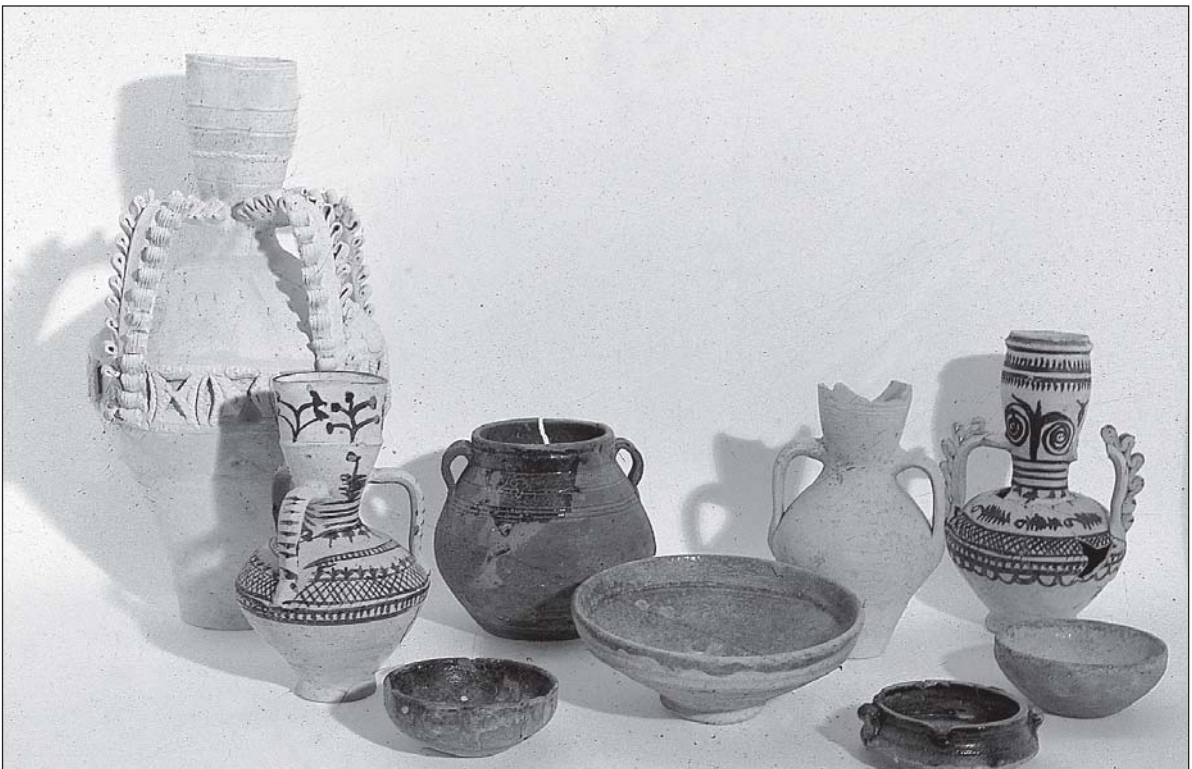
Figura 20: Producción defectuosa encontrada en un pudridero-testar del obrador 1: de izquierda a derecha, (1) Jarra bizcochada, (2) jarrita pintada al manganeso, (3) cuenco, (4) olla, (5) plato, (6) jarrita bizcochada, (7) cuenco, (8) cazuela y (9) jarrita pintada (nivel V, fase de fundación, finales del siglo XIV-inicios del XV).

También son interesantes por su variedad formal, las jarritas pintadas al manganeso que normalmente presentan base plana, cuerpo piriforme, 2 ó 4 asas (en ocasiones encrestadas) y un característico cuello troncocónico invertido, que quizás resulta demasiado alto y voluminoso respecto al resto de la vasija; las hay bizcochadas, pero son mayoría las pintadas al manganeso, presentando bandas con motivos geométricos (líneas, redes, ondas,...) y vegetales (fig. 20)²⁶.

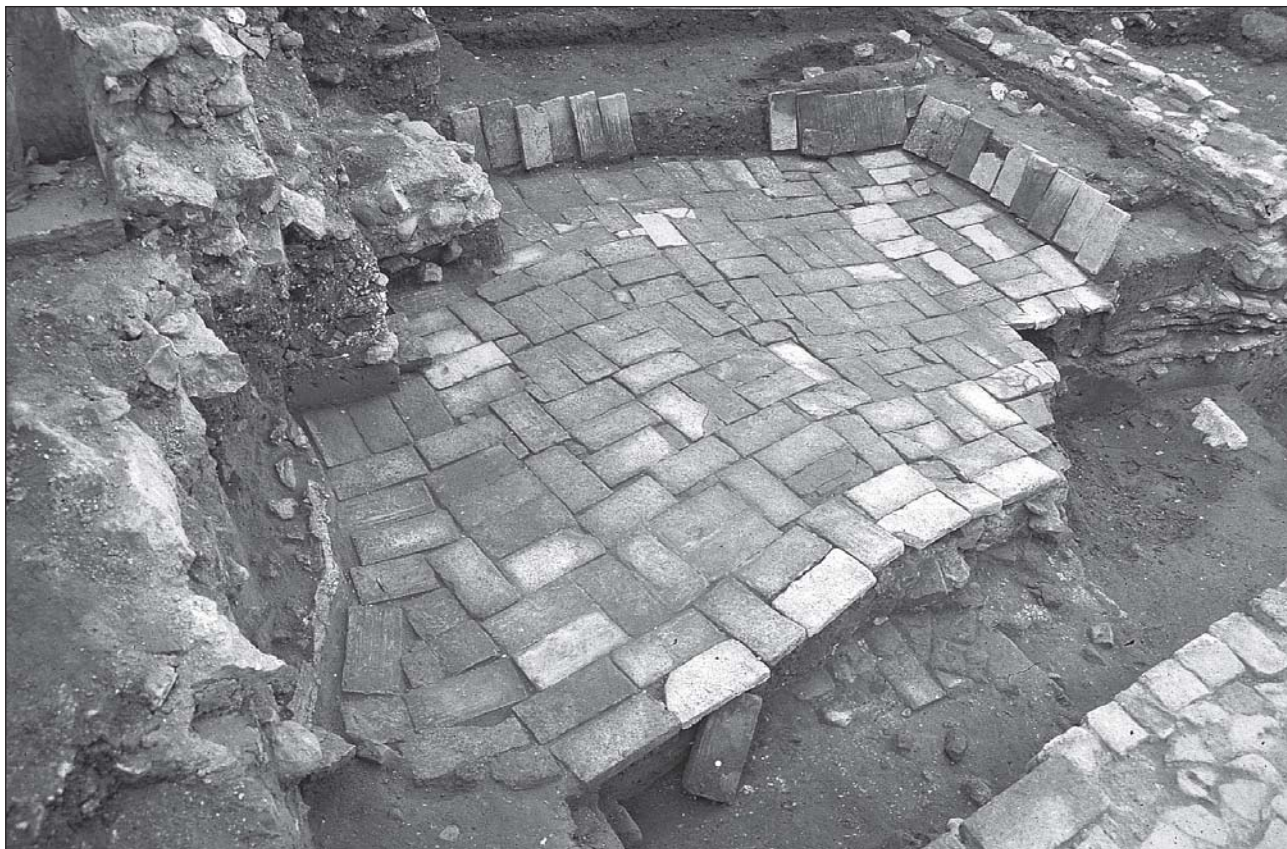
Figura 22: Detalle de la balsa de reposo (nivel VI, fase reciente, siglo XVII).

En lo referente al depósito arqueológico hallado en el interior de la balsa, hay que decir que estaba colmada de arcilla y en la parte superior se registraron cuatro improntas circulares perteneciente probablemente a postes que sin duda sostenían algún tipo de cubierta a fin de evitar un exceso de insolación que provocaría la evaporación del agua. Arrojadados sobre la solera, aparecieron algunas piezas cerámicas bizcochadas identificadas como útiles empleados por los alfareros en los procesos productivos; se contabiliz-
