**EXCAVACIÓN ARQUEOLÓGICA DE URGENCIA EN EL SOLAR DE
PLAZA DEL CAÑO-CALLE MARMOLICO (SEDE CÁMARA OFICIAL
DE COMERCIO E INDUSTRIA). LORCA, MURCIA, 1998**

ANA PUJANTE MARTÍNEZ

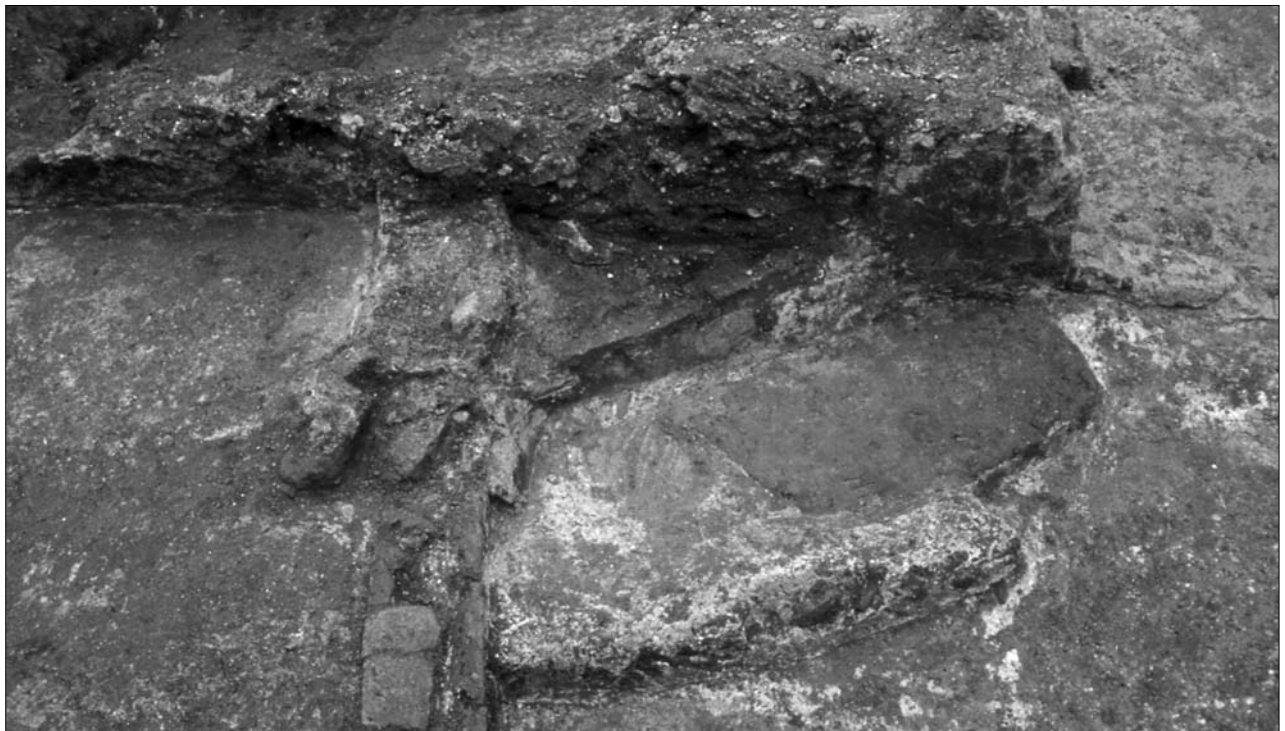
Lámina 6. Casa 1. Arranque de la escalera en el ángulo del patio.

La escalera está ubicada en el ángulo suroeste, con los dos escalones que formarían el arranque del acceso hacia el piso superior de la crujía oeste. Los escalones tienen una altura media de 0,20 m (Lám. 6). El último escalón documentado se inscribe dentro del muro y presenta enlucidos sus laterales.

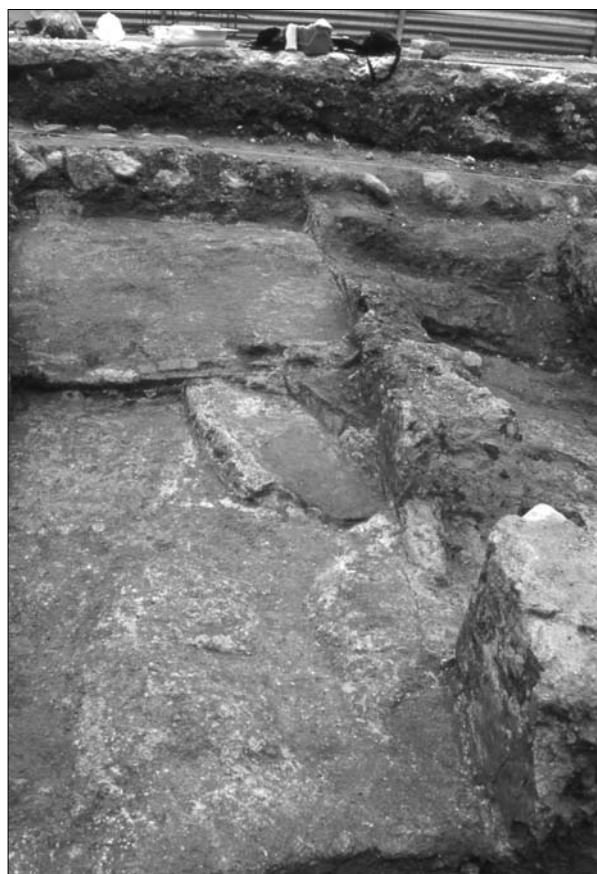
Lámina 8. Casa 1. Sala sur.

A la crujía sur se accede desde el patio salvando un pequeño escalón remarcado por ladrillos dispuestos en sardinel. Tiene planta rectangular de unas dimensiones de 1,60 m por 1,90 m. El tercio este de la sala se encuentra arrasada por un cimiento moderno, sus muros conservan enlucido de yeso (Lám. 8).

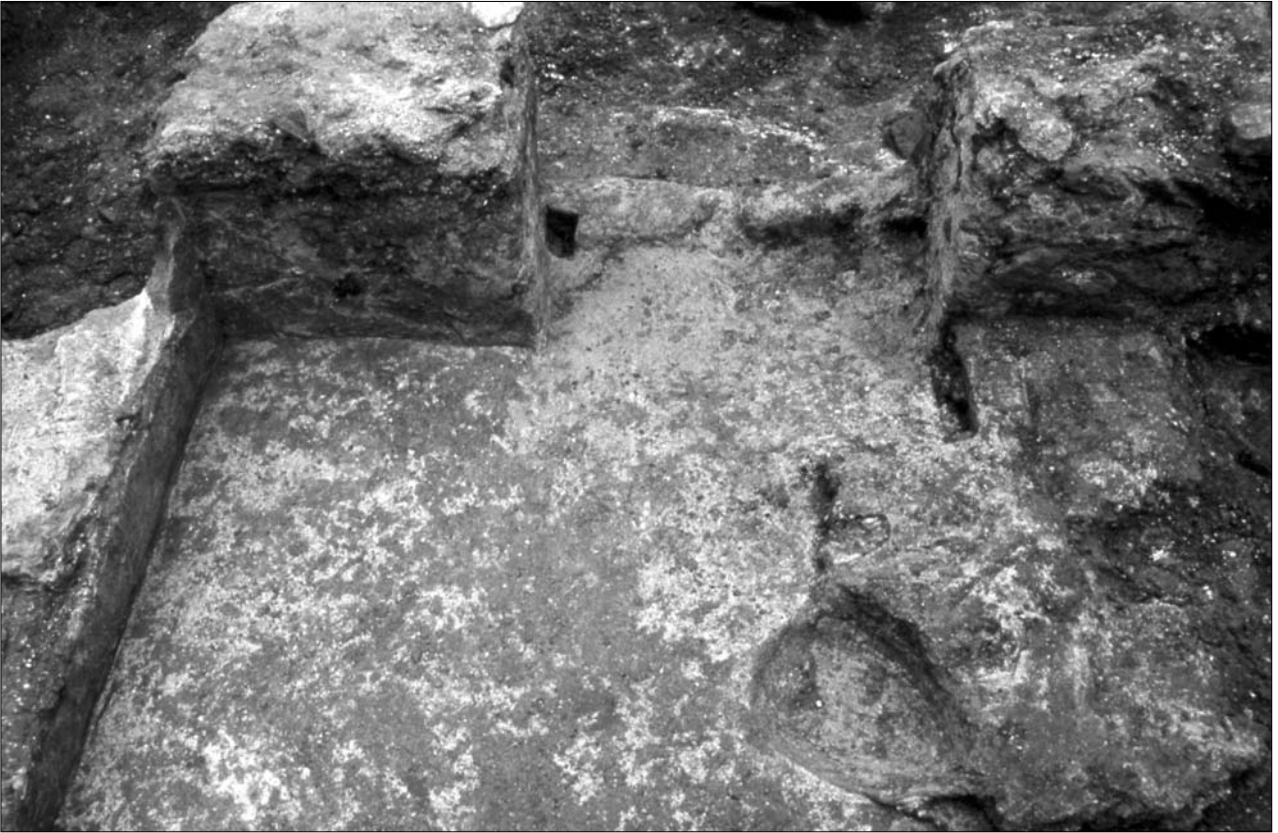
Lámina 9. Casa 1. Vano de acceso sala oeste.

La crujía oeste está formada por una sala rectangular cuyas dimensiones (1,90 m por 4,64 m) se han calculado a partir de los restos conservados. Se accede a este espacio desde el patio a través de una puerta remarcada por un umbral de yeso amarillento. El vano tiene unas dimensiones de 0,76 m y conserva los huecos de las quicaleras de una puerta que se abriría hacia el interior de la sala, dado el resalte que forma el umbral (Lám. 9). El pavimento original de la sala es de mortero de cal y sobre éste se conservan restos de otro pavimento de yeso dispuesto sobre un nivel de tierra y carbones. Al igual que ocurría en la crujía sur, se da una reparación de los suelos de esta sala, también fechados en el mismo momento cronológico, gracias a la información obtenida del análisis cerámico sellado entre ambos pavimentos. La cota del pavimento original es de 2,07 m bajo el punto 0,0 (Lám. 10).

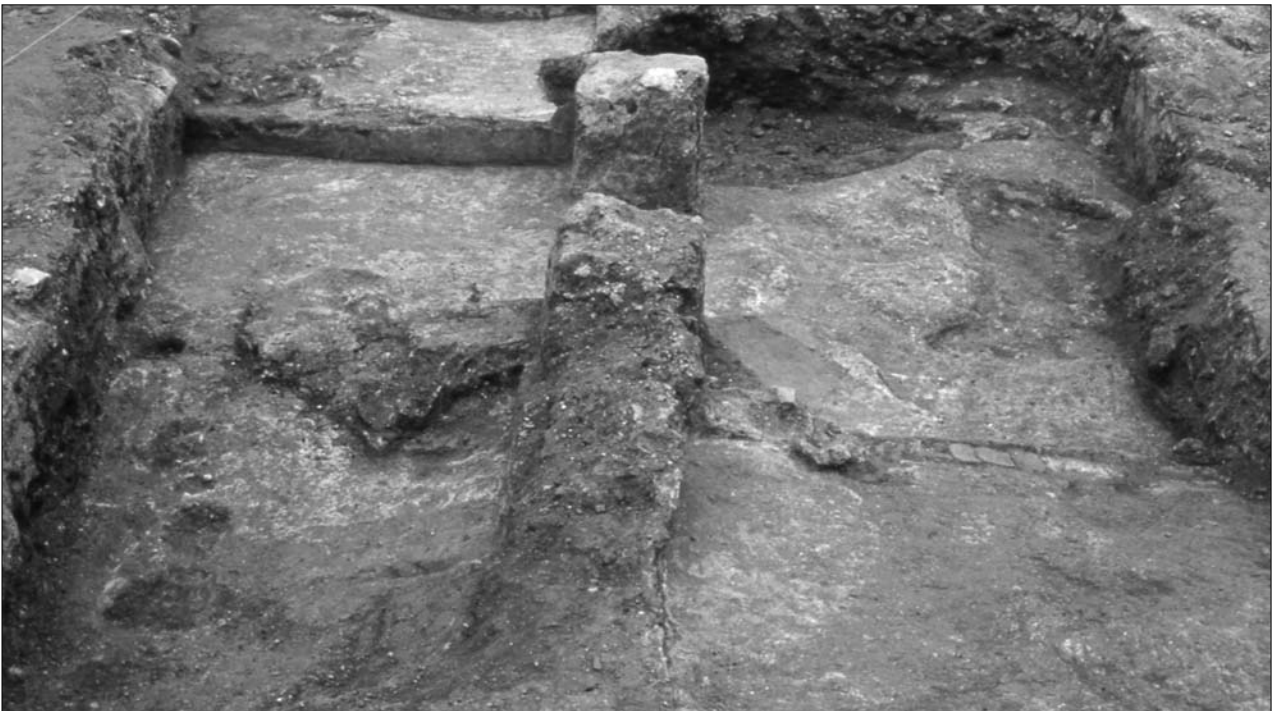
Lámina 10. Casa 1. Sala oeste y alcoba.

Al norte, se encuentra una alcoba sobreelevada del nivel de la sala, delimitada por un tabique construido con adobe y recubierto por enlucidos de yeso. El pavimento es de yeso y se encuentra a una cota de 1,91 m bajo el punto 0,0. La alcoba contiene restos de enlucido en el muro norte que han servido para determinar su trazado, a pesar de hallarse localizados bajo la cimentación moderna, determinándose también el ángulo noroeste de la alcoba, a partir del cual se ha podido restituir en la planimetría la anchura máxima de la

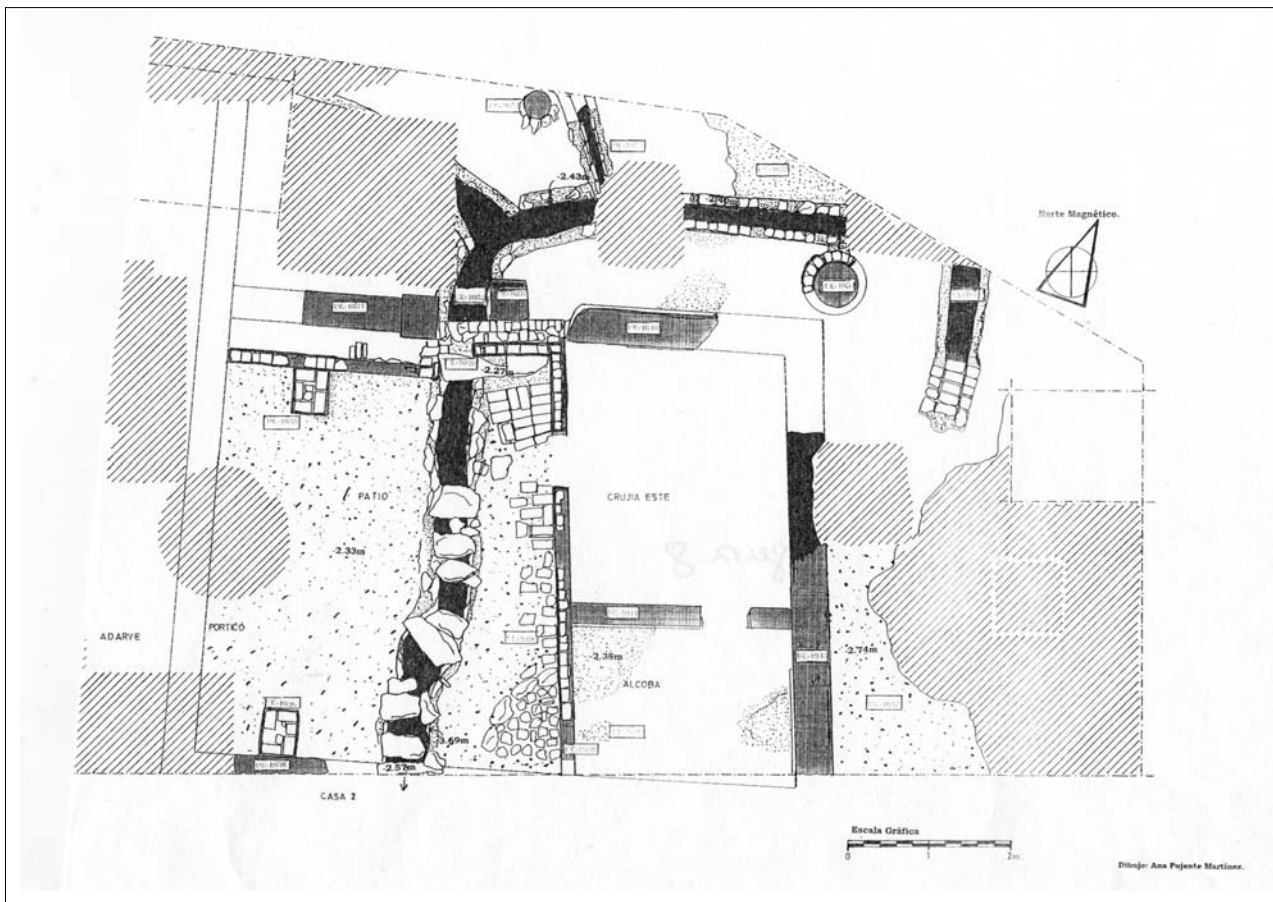
Figura 8. Casa 2. Fase I.

La parte de la vivienda que se ha documentado en la excavación presenta dos espacios, un patio y una crujía al este, en la que se diferencia una alcoba. Hacia el

norte tiene un acceso que cambia de posición y morfología en las dos fases de evolución de la casa. En los lados norte y este se desarrollan una serie de canales que evolucionan en diversos momentos, un hogar de pequeño tamaño, un pozo y restos de solerías que no han mantenido relación física con las estructuras de la vivienda; excepto la que se halló adosada al paramento externo de la crujía este. La discontinuidad de las estructuras impide reconocer si estos espacios perimetrales, al patio y la crujía este, formaron parte integrante de la vivienda. Lo que sí parecen reproducir son espacios abiertos o semiabiertos, por los elementos que se han mantenido, pudiendo formar parte, dado que la vivienda propiamente dicha presenta un patio de grandes dimensiones, de una serie de espacios de servicio o ámbitos de trabajo asociados a la casa, distintos del sector privado. Pudiendo, incluso, ser compartidos con otras propiedades del entorno.

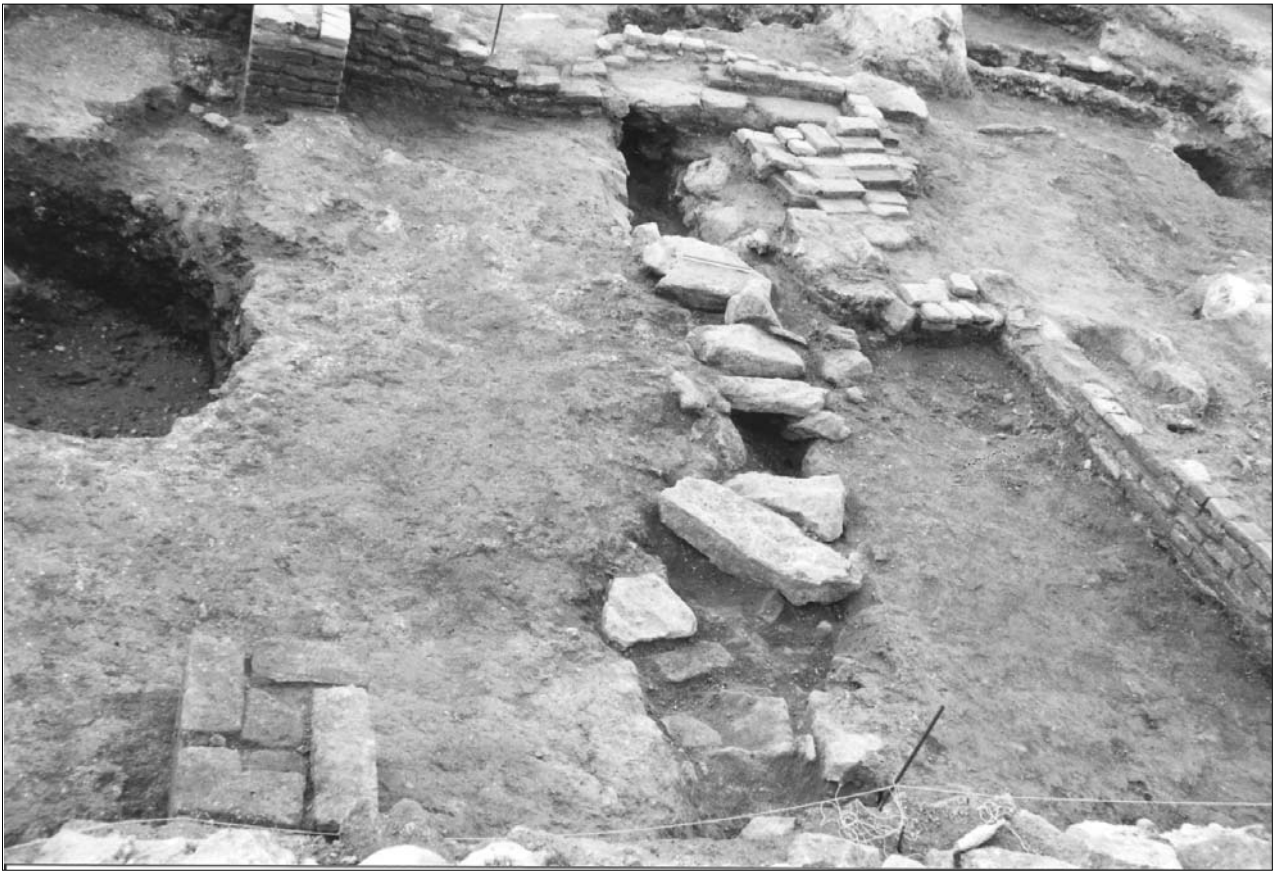
Lámina 12. Vista de la canalización en la zona del patio de la casa 2.

El patio tiene una planta de tendencia rectangular: en el eje este-oeste mide 3,90 m, y en el eje norte-sur, 4,70 m. Está delimitado por un tabique construido con ladrillos. Su planta no es simétrica, observándose una clara desviación en el lado donde se forma el muro de la crujía este (Lám. 12).

Hacia el centro del patio se localiza una atarjea orientada de norte a sur, con gran pendiente en su lecho y cubierta con grandes lajas que facilitan el desplazamiento sobre la misma.
