SISTEMAS HIDRÁULICOS Y  
TRANSFORMACIONES URBANAS EN EL SECTOR  
ORIENTAL DE MURSIYA. INFORME  
PRELIMINAR DE LA INTERVENCIÓN REALIZADA  
EN LA PLAZA DE LAS BALSAS, N° 15

ENTREGADO: 1995  
 REVISADO: 2001

**Resumen:** Excavación desarrollada en los tres últimos meses del año 1995. Básicamente se aprecian cuatro niveles diferenciados por otras tantas rupturas urbanísticas y transformaciones estructurales constatadas en el registro estratigráfico. En primer lugar contamos con una serie de estructuras erigidas con una sólida cimentación de mampostería que probablemente debieron servir de zócalo a tapiales de tierra no conservados, y que se pueden fechar en los últimos años del siglo XI o primeros del XII. Hemos delimitado dos elementos estructurales relevantes:

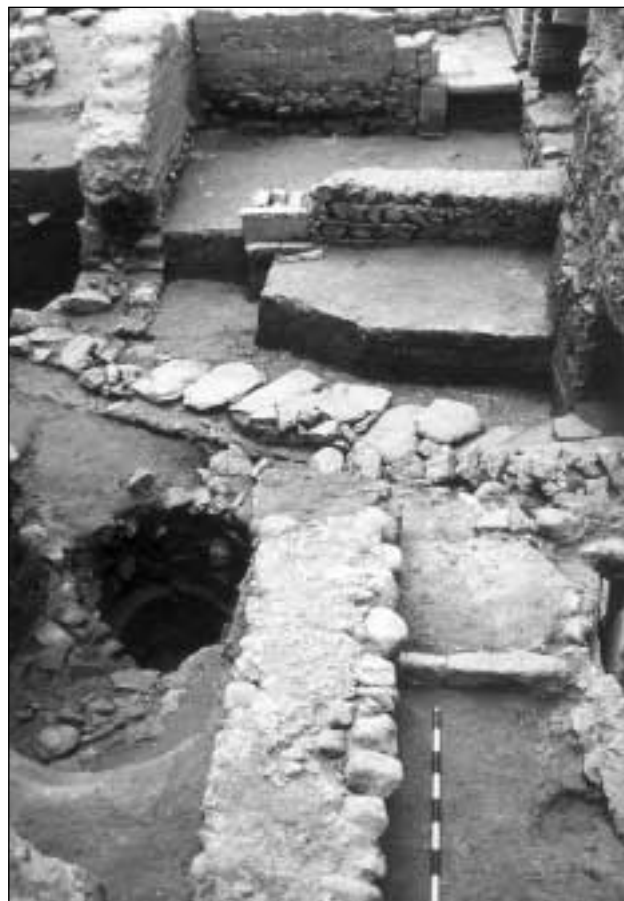
Figura 6. Vista del adarve y del albollón con su cubierta de lajas. Arriba las dos salas (unidad espacial B). Abajo la atarjea y la letrina de la unidad espacial A. Nivel I (siglos XI-XII).

El albollón o cloaca pública disponía de un caz de mayor capacidad encargado de recoger las aguas sucias de las atarjeas, trasladándolas hasta el canal excavado en la tierra<sup>9</sup>. Su pendiente era muy acusada tratándose de un tramo tan corto (4,64 m. de longitud), puesto que la base del canal sufría un desnivel de 0,55 m., desde el sector más elevado (donde desembocan las dos atarjeas) hasta el lugar en el que desaparecía (-3,74 / -4,10 m). Era un colector de capacidad considerable, puesto que medía 0,34 m. de ancho y 0,39 / 0,35 m. de profundidad, aunque en el tramo final se incrementaba hasta los 0,50 m. (fig. 5, 6 y 7).

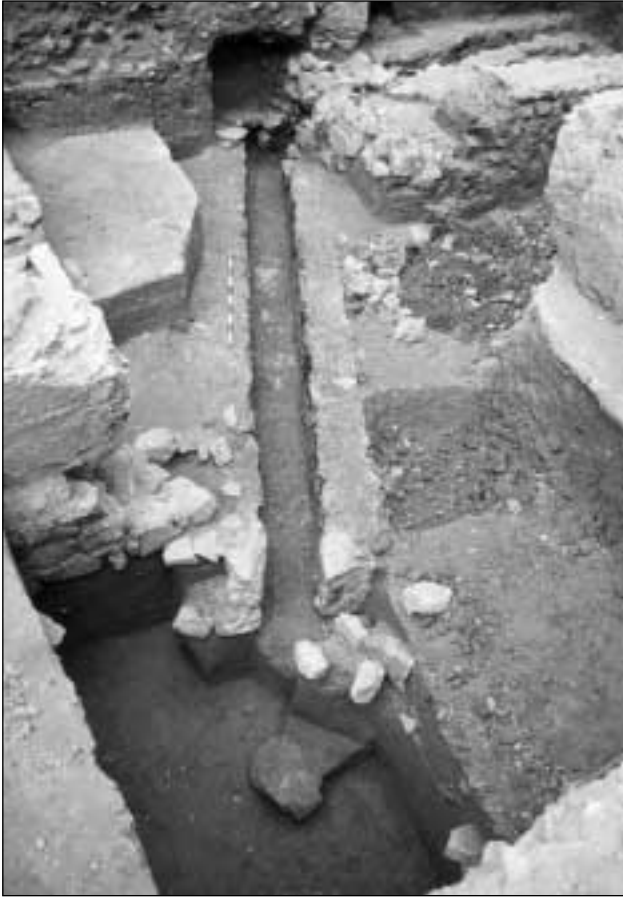
Figura 7. Vista del albollón sin la cubierta de lasjas. Nivel I (siglos XI-XII).

La excavación nos permitió reconocer un esquema jerarquizado con tres tipos de infraestructuras de capacidad decreciente. En primer lugar aparecen las "atarjeas" o hijuelas del albollón, una procedente del flanco S. y otra del E. La atarjea mejor documentada fue la meridional (unidad espacial A), de la cual se descubrió un tramo considerable de 4 m. La caja del canal medía unos 0,26 m. de ancho y tenía una profundidad de 0,60 m. En su interior aparecieron varias lajas de la cubierta; la mayoría se encontraban vencidas en su lado occidental, lo que denota que en el momento de su amortización, el caz se encontraba vacío (fig. 6). De la segunda atarjea, cuya factura era similar, sólo se delimitó el tramo final, de apenas 0,50 m. de recorrido (fig. 7).

forme de coloración negruzca y algunos restos óseos, lo que corrobora su funcionalidad como infraestructura de saneamiento. El trazado del albollón (de la misma manera que la atarjea de la letrina exhumada en la unidad espacial B) quedaba bruscamente interrumpido en un sector donde se ha documentado una gran fosa de sección curva, que apareció colmatada con abundante material de relleno (ladrillos tejas y materia orgánica) y algunas capas filtradas de textura limosa (fig. 7)<sup>10</sup>.

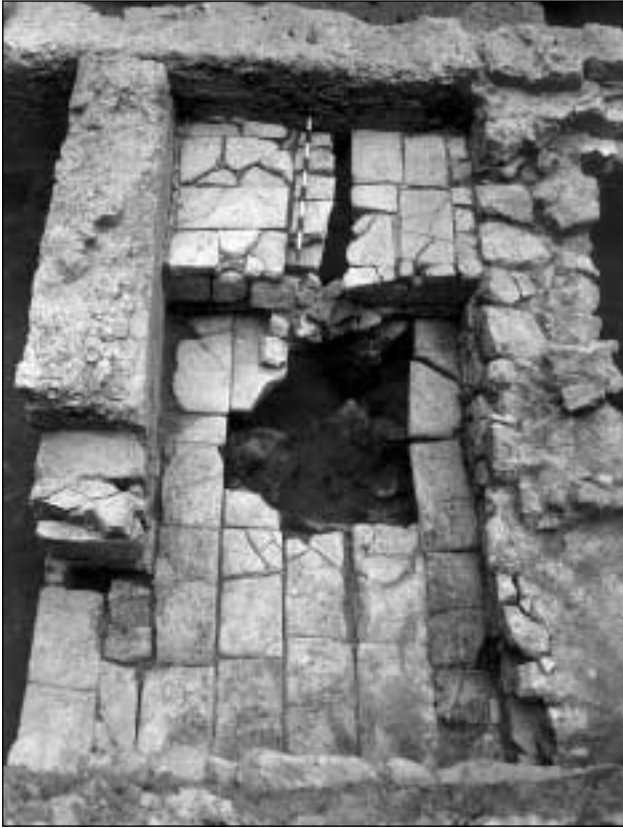
Figura 9. Vista de la letrina que pudo formar parte de un baño. Nivel II (siglos XII-XIII).

ral interesante: fue suprimida la sala que precedía a la habitación que albergaba la letrina; el anterior muro testero de mampostería sería desmochado hasta la cota de las pavimentaciones que lo sellaron definitivamente. Sin embargo, el espacio ocupado por la letrina mantuvo su funcionalidad, a pesar de quedar incorporado a un edificio de diferente nomenclatura. El ingreso se sigue realizando desde un vano abierto en la esquina SE. En el tercio occidental se localiza la atarjea, sobre una plataforma de unos 0,40 m. de altura, que posibilitaba una pendiente más acusada de la misma. La pavimentación de la sala era extraordinaria dada su funcionalidad, se encontraba solada con bloques de arenisca perfectamente tallados y ensamblados (figs. 8, 9 y 10)<sup>12</sup>.

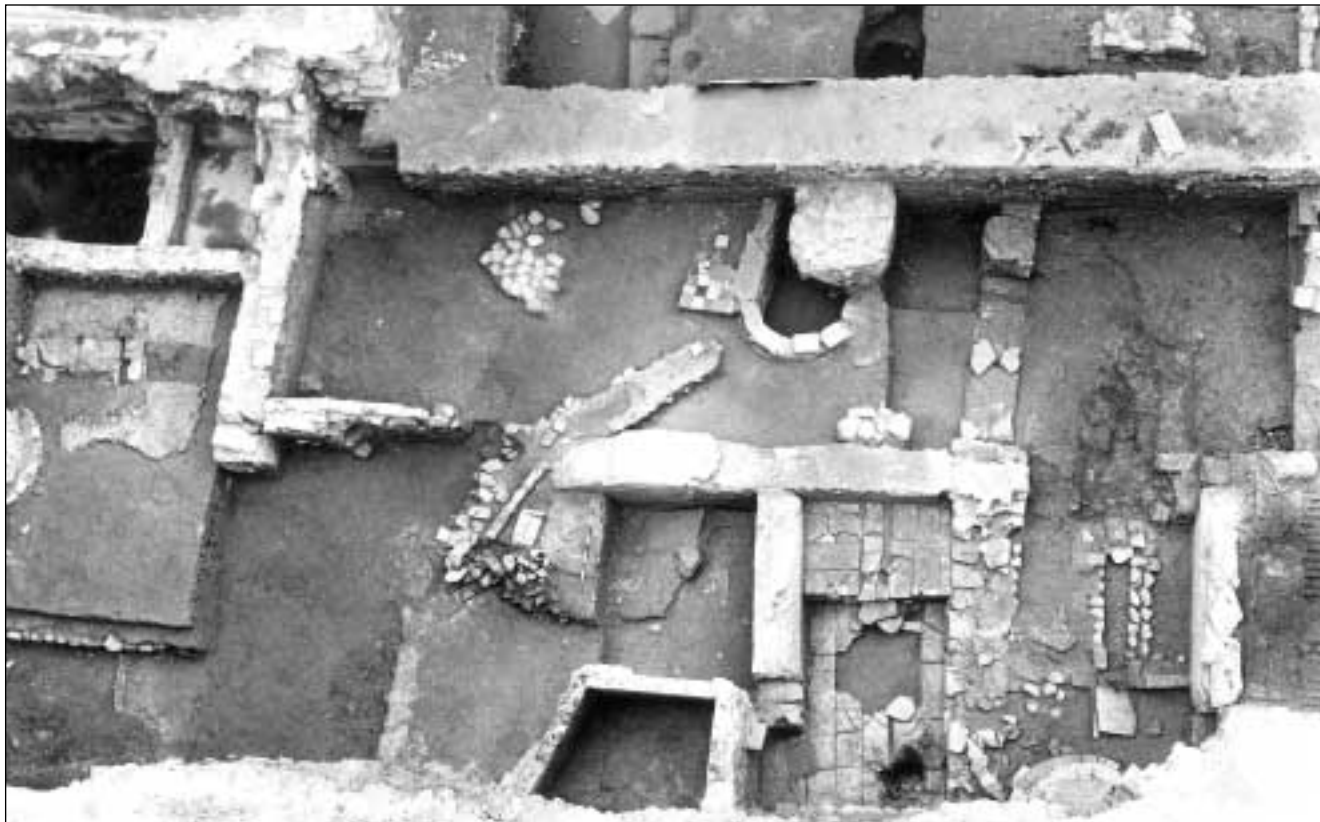
Figura 10. Vista de las estructuras islámicas más recientes. En el centro la sala de servicio con el pozo de aceña. Obsérvese el grosor de la medianera existente entre la letrina y el zaguán de la unidad espacial B (siglos XII-XIII).

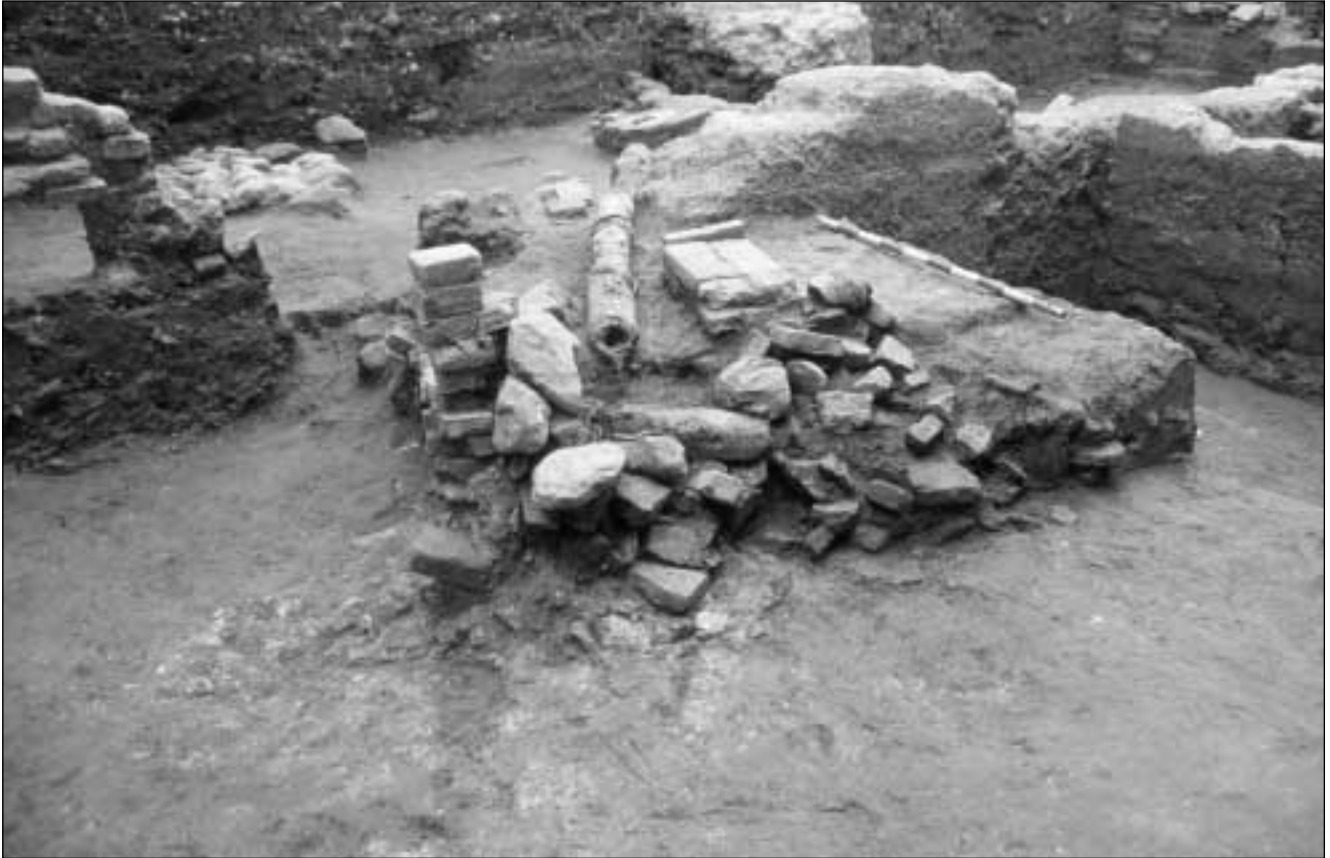
Figura 11. Detalle de los atadores ensamblados que conducían el agua desde la aceña hasta el interior del baño. Nivel II (siglos XII-XIII).

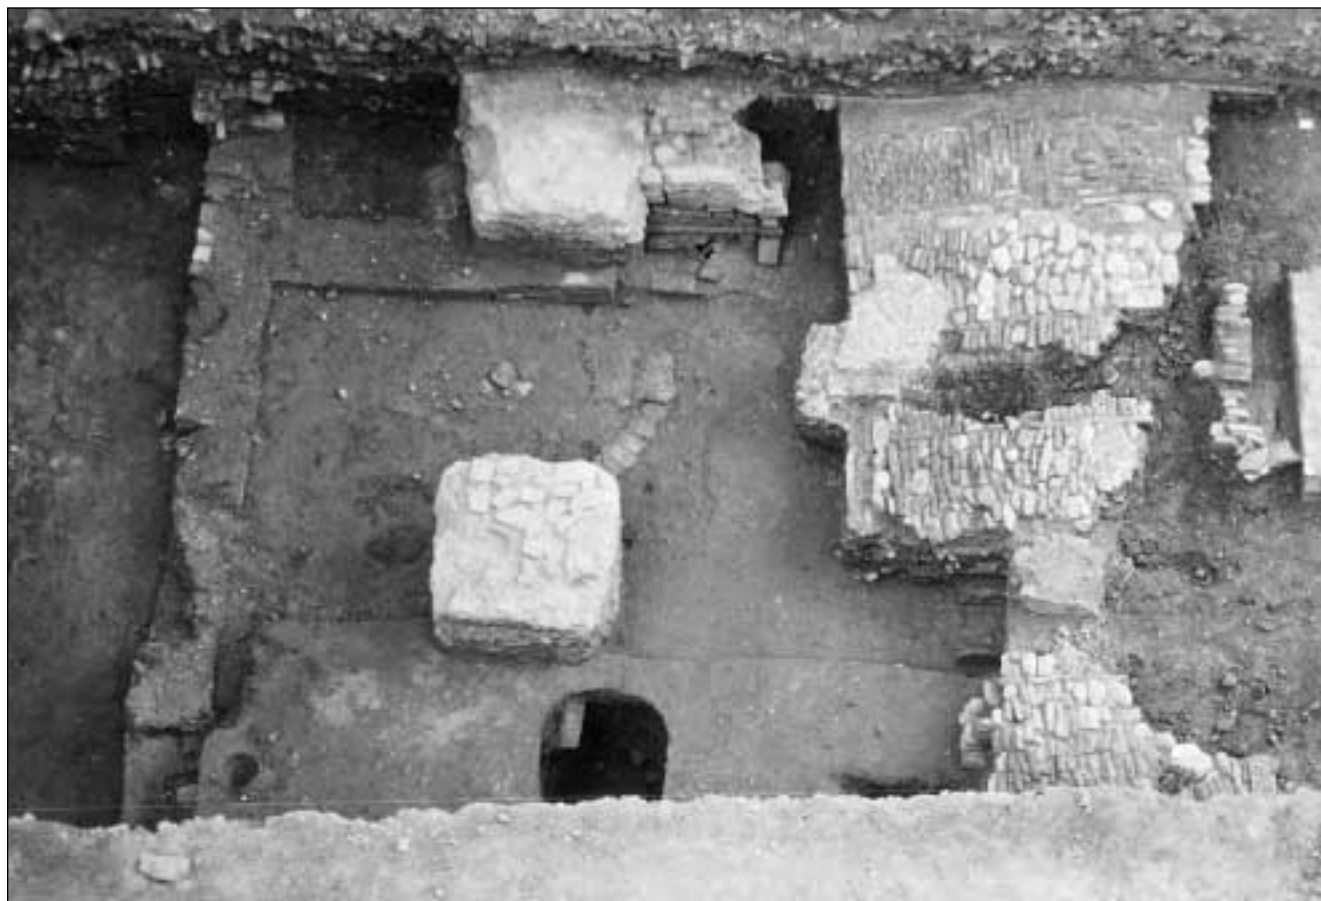
Figura 13. Vista aérea de la solería y cimentaciones de las arcadas de época moderna (siglo XVII). Obsérvese como descansan sobre los muros de tapial de tierra de época bajo-medieval.

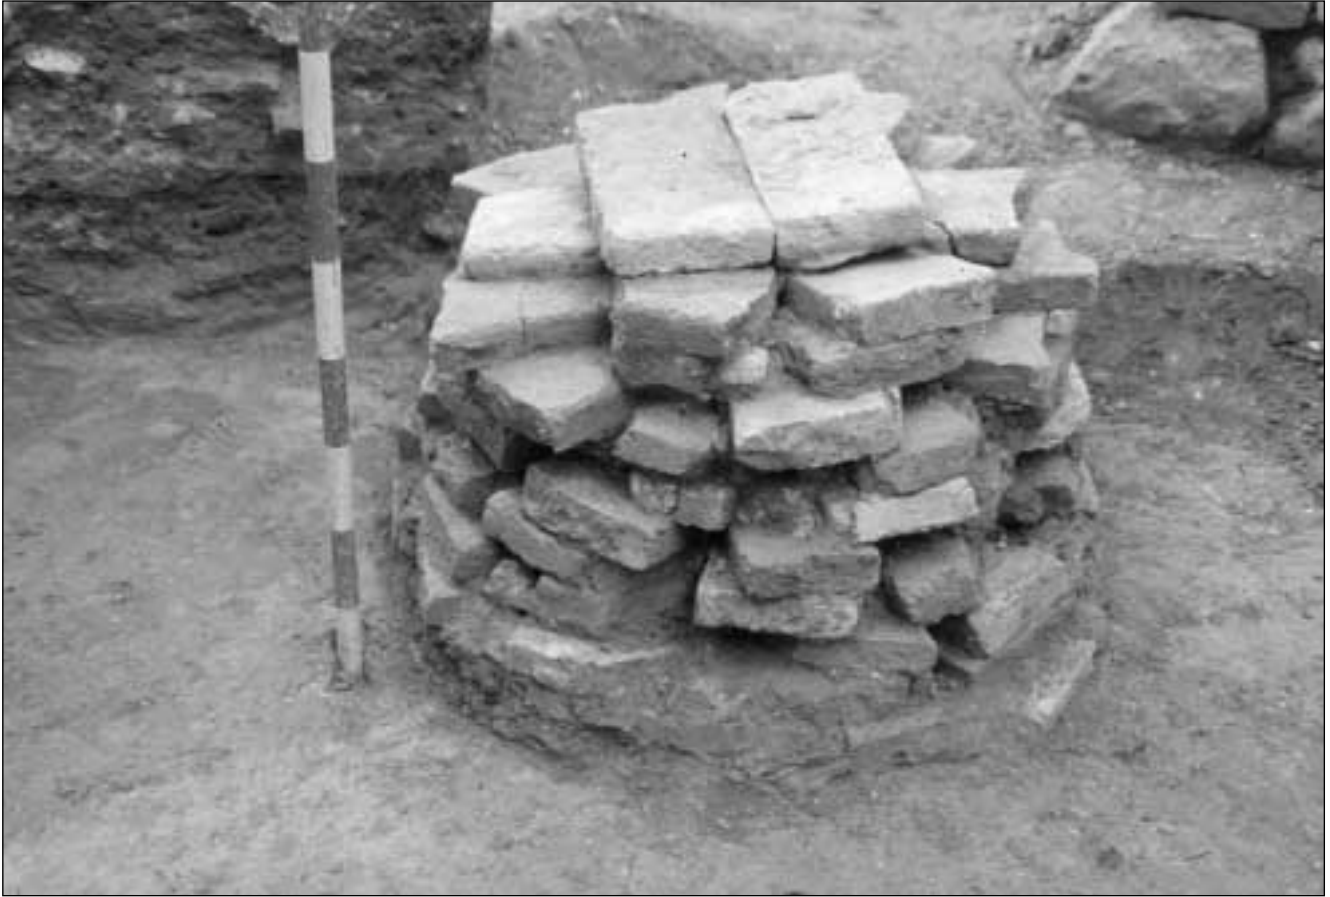
Figura 14. Detalle de un pozo ciego que formaba parte de la solería de época moderna (siglo XVII).

En el sector meridional del corte C, y bajo la pavimentación solada que acabamos de mencionar, fue documentada una infraestructura de saneamiento que se puede interpretar como un pozo ciego (fig. 14). Dicha estructura era de forma piriforme y se encontraba colmatada hasta unos 20 centíme-

tros de la solería, quedando una pequeña cámara de aire entre ésta y el depósito que fue suficiente para detectar su presencia y excavarla por completo. La abertura se encontraba cubierta por dos ladrillos puestos de plano, a una cota de -1,76 m. A partir de una abertura en la solería se extendían una serie de hiladas de ladrillo sin trabar y dispuestos de manera muy irregular. Ello se explica porque este tipo de pozos ciegos era vaciado periódicamente por los “poceros”, procedimiento que ha perdurado sin solución de continuidad hasta principios del siglo XX, cuando se construyó el primer sistema de alcantarillado. Para ello era necesario realizar el desmonte del pavimento de ladrillo y de las primeras hiladas del pozo, permitiendo así el vaciado del contenido del mismo, terminado el cual había que rehacer la infraestructura y la pavimentación. Ese modo de actuar explica que los ladrillos que conforman la solería de este sector tomen una disposición diferente al resto del patio, pues vienen a formar un círculo que marca el lugar donde se encontraba el pozo ciego.
