EXCAVACIONES ARQUEOLÓGICAS EN EL  
ALA SUR DEL CONVENTO DE AGUSTINAS  
DESCALZAS (MURCIA)

**Inmaculada Ruiz Parra**

ENTREGADO: 1996

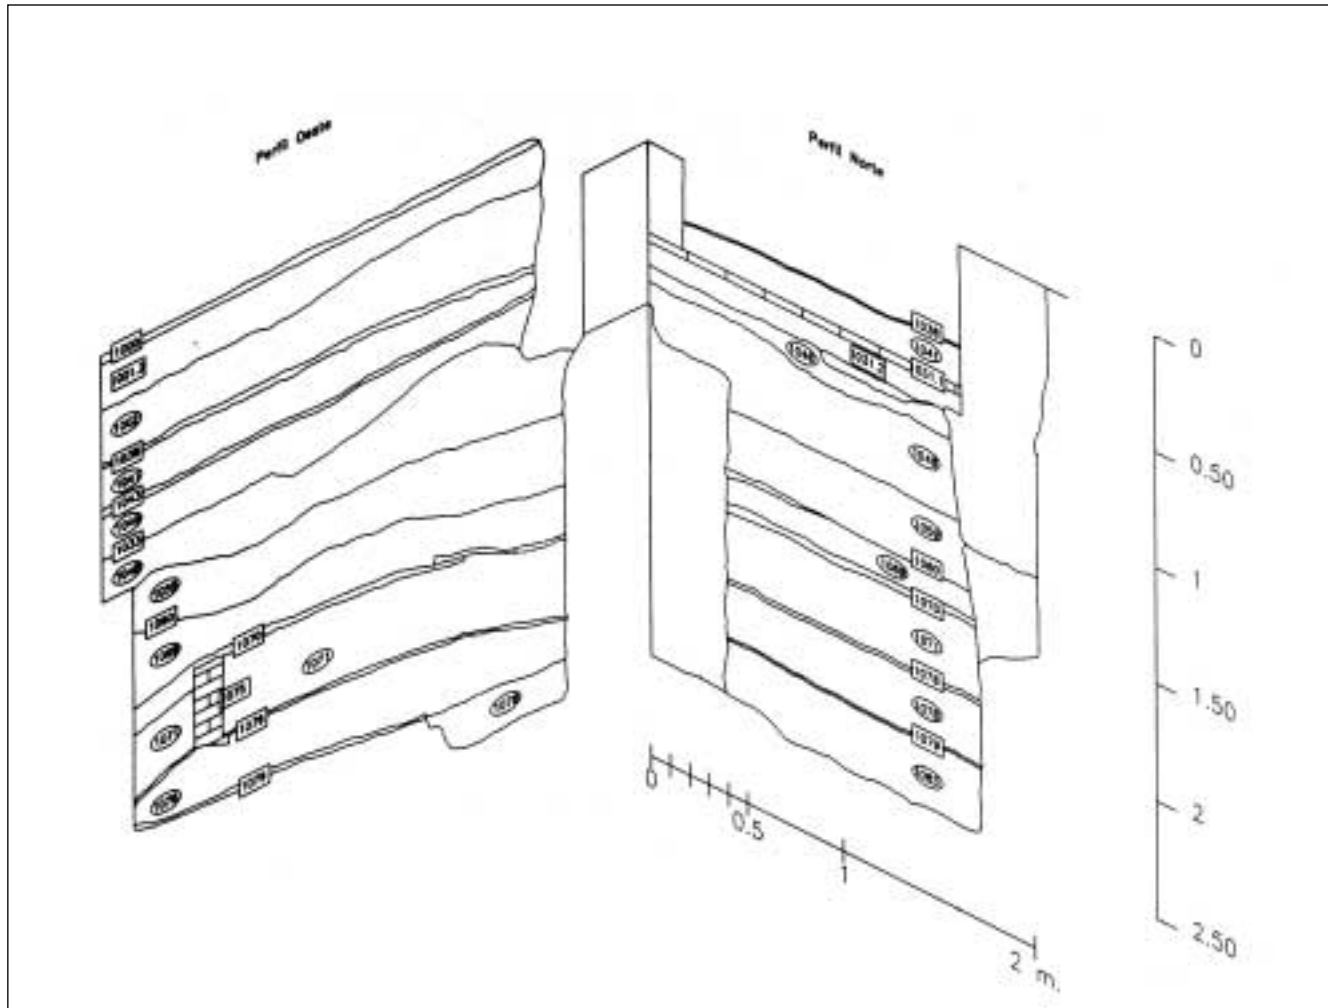
Figura 4. Ala Sur convento de las Agustinas Descalzas. Zona A. C2. Sector O.

El estudio arqueológico ha permitido identificar hasta 5 fases constructivas diferentes, fechadas tras contrastar el análisis estratigráfico, que pasamos a describir (figs. 3 y 4), con los restos cerámicos asociados.

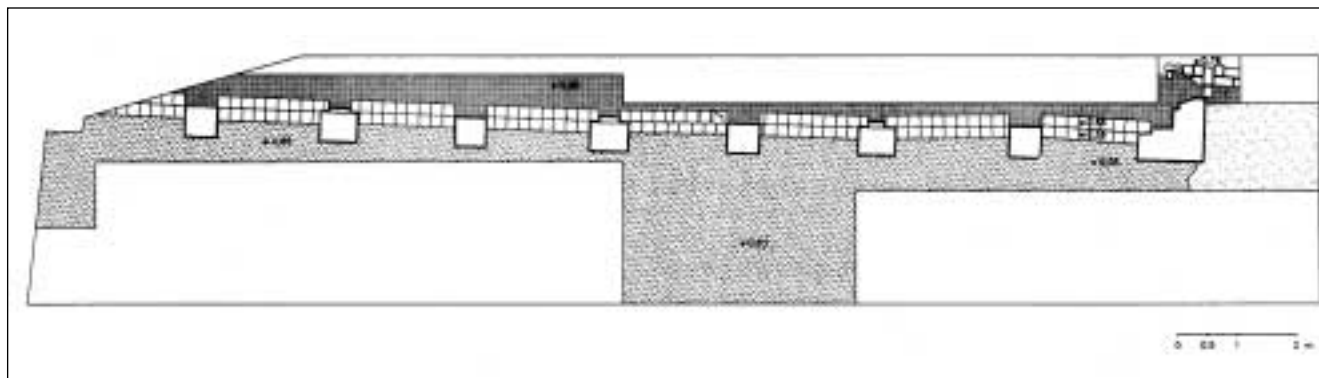
Figura 5. Ala Sur Convento de las Agustinas Descalzas. Zona A. Fase 3.2. (S. XVIII).

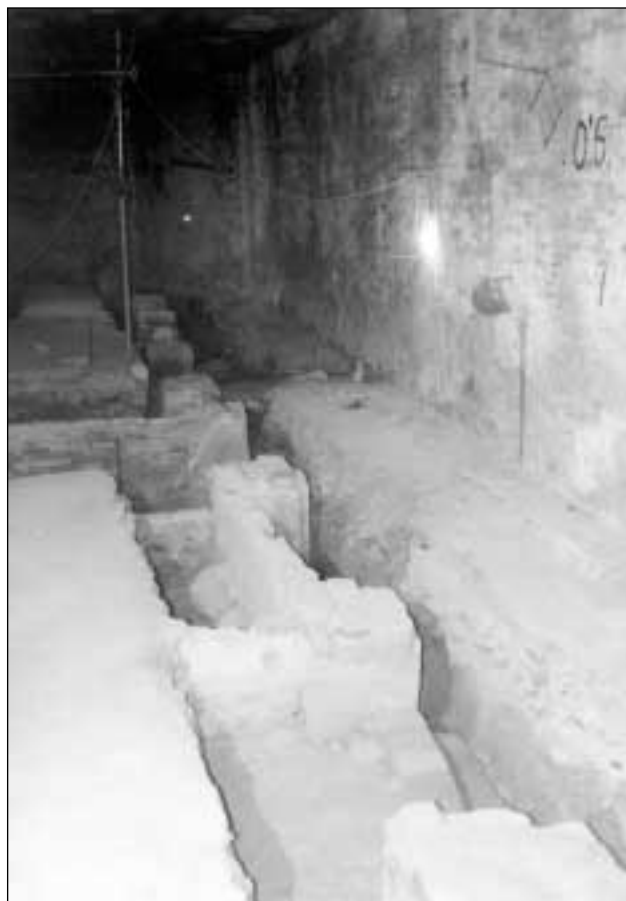
Lámina 2. Vista general de C-1 desde el E (zona A).

- Excavación con metodología arqueológica de zanja longitudinal (C- 1), paralela a la nave, de 22 x 1,5 m. (profundidad máxima alcanzada de 1,80 m. y mínima de 0'55 m.) y sondeo en profundidad (C-2) localizado en la mitad Sur de la zona A (profundidad

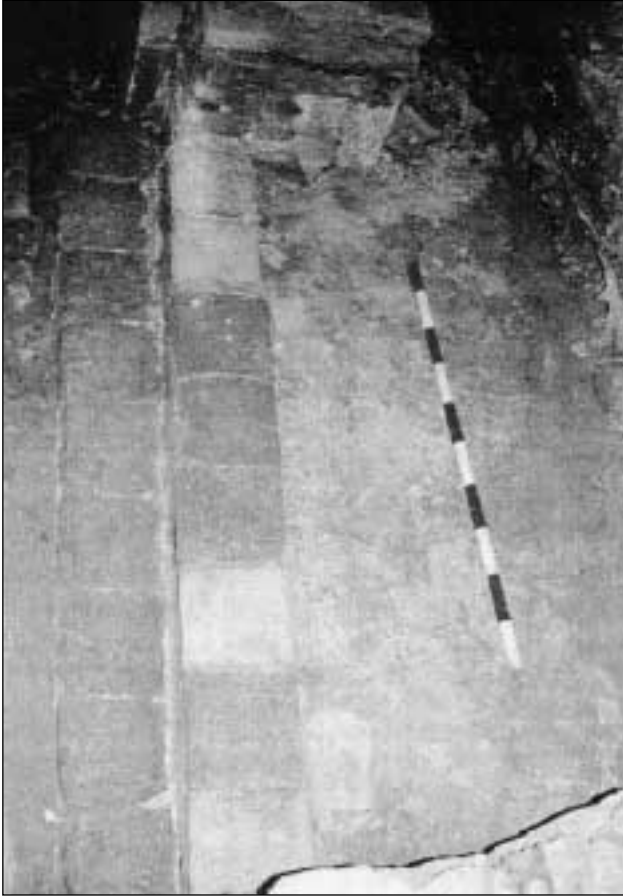
Lámina 3. Detalle del pavimento, con umbral y escalón de acceso desde el patio a la galería.

El suelo del patio del claustro en este momento se documenta a un nivel similar al de la galería. Al NE de la galería meridional, junto al pilar U.E. 1011, el patio aparece pavimentado con ladrillo (U.E. 1067) a una cota de -0'75 m., sobre una capa de tierra apisonada.

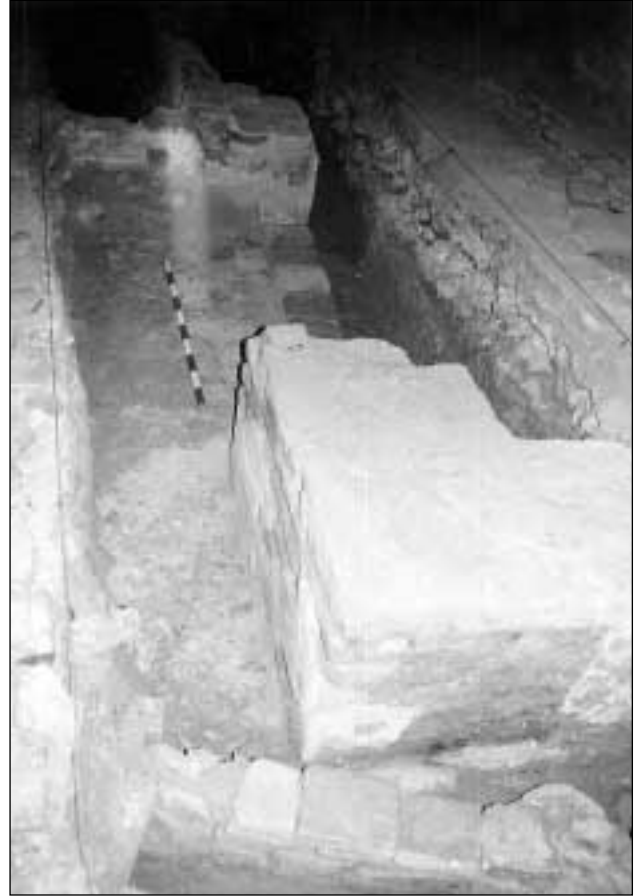
Lámina 4. C-1. Sector B, zona oriental. Pavimento de la galería. Fase 3.

(tejas, ladrillo, yeso, etc.), que denominamos de diferentes maneras, según la zona de aparición (U.U.E.E. 1073/ 1045/ 1046/ 1084/ 1085). El nuevo nivel de suelo (U.U.E.E. 1022/ 1042/ 1043/ 1033 y 1037) se documenta en el sector B de C-1 a una cota de -0'58 m. y en el sector A de C-1 a -0'65 m. de profundidad. Se trata de una capa de yeso de 3 a 4 cm. de espesor, con umbrales remarcados con loseta cuadrada y escalón inferior de acceso al patio, también de loseta (U.U.E.E. 1030/ 1031/ 1032/ 1034 y 1035).

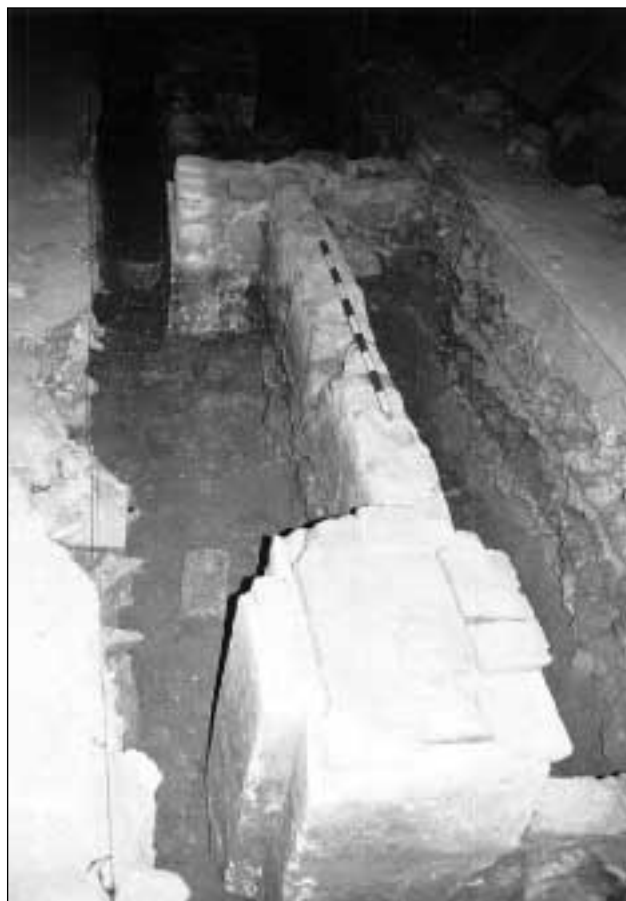
Lámina 5. C-1. Sector B, mitad oriental. Detalle del pavimento de la galería (Fase 3) y tabique (Fase 4).

mediante la construcción de tabiques de ladrillo (U.U.E.E. 1014/ 1005/ 1016/ 1017/ 1020) en sentido N-S, uniendo los pilares del pórtico (U.U.E.E. 1003/ 1004/ 1005/ 1006/ 1007/ 1008/ 1009/ 1010 y 1011) con el muro que delimita la galería hacia el S (U.E. 1049). También se sobreeleva unos 10 cm. con respecto a la fase anterior, el nivel de suelo del patio (U.E. 2003), (documentado en C-3, de Zona C, y la galería (U.U.E.E. 1019/ 1025/1026/ 2038) mediante una fina capa de yeso sobre tierra apisonada. Estas estructuras se superponen a un nivel de relleno, de tierra marrón grisáceo con algunos restos de escombros (ladrillos, yeso, etc.) (U.U.E.E. 1021/ 1041/ 1036 y 1027), que cubre los pavimentos de la fase anterior.

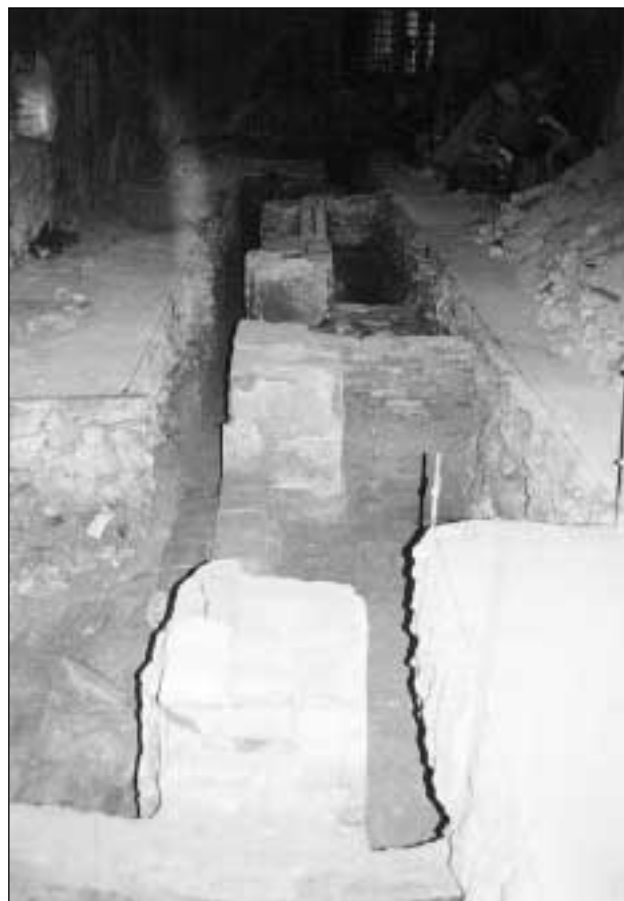
Lámina 6. C-1, Sector B, vista desde el oeste. Fase 3.

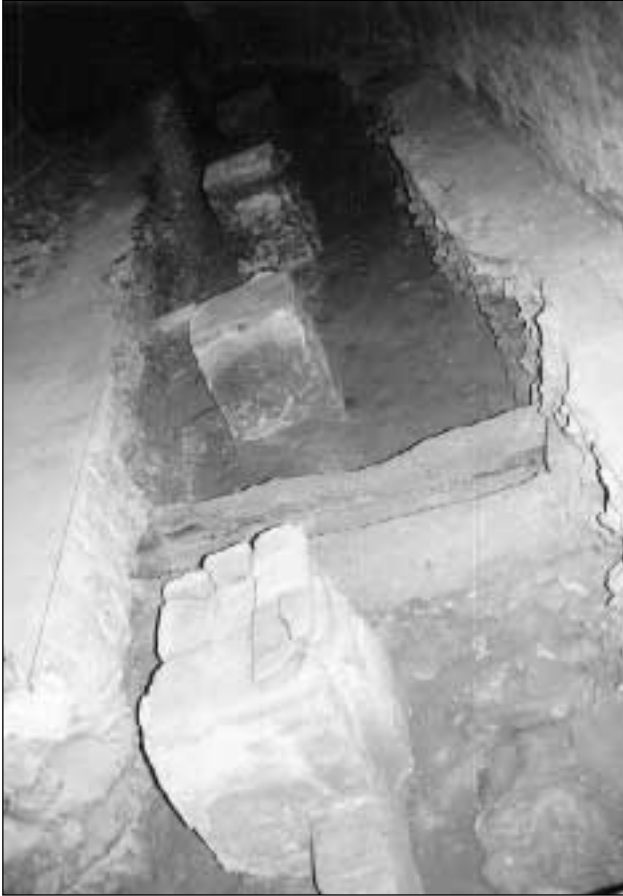
Lámina 7. C-1. Sector A. Fase 4.

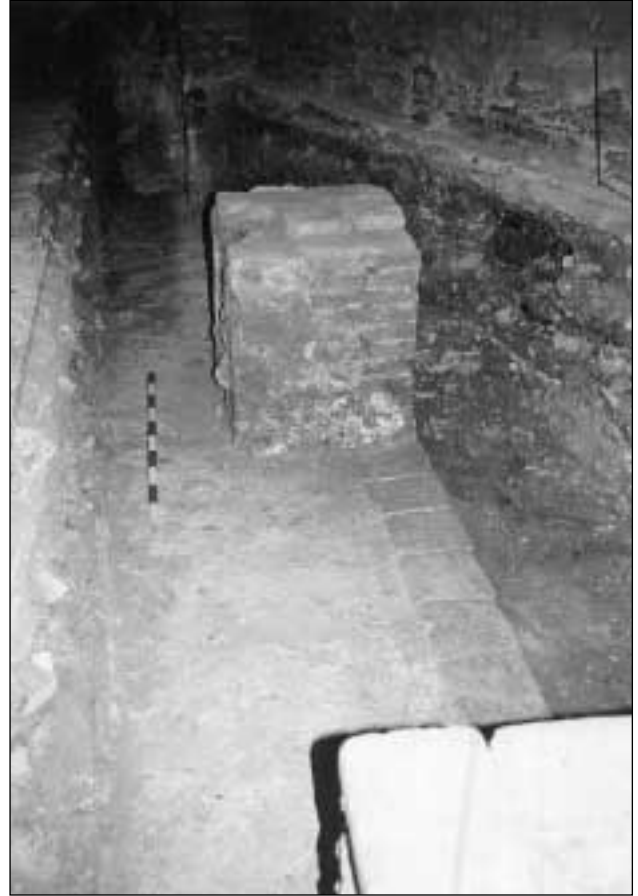
Lámina 8. Detalle del pavimento de la galería, con umbral (el escalón no se conserva). Fase 3.

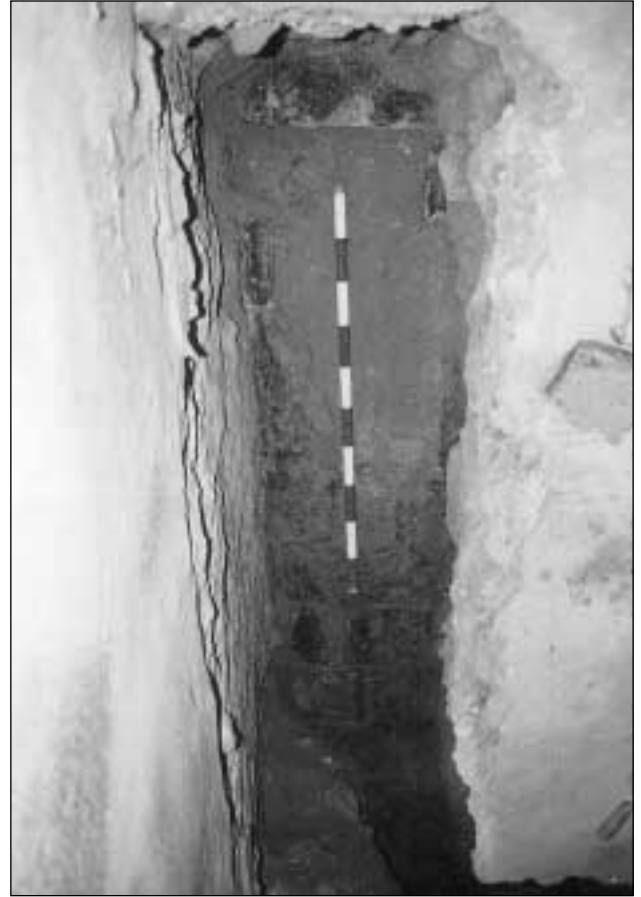
Lámina 9. Zona C. S-2. Pavimento de losetas de la cruzía meridional del convento. Fase 3.

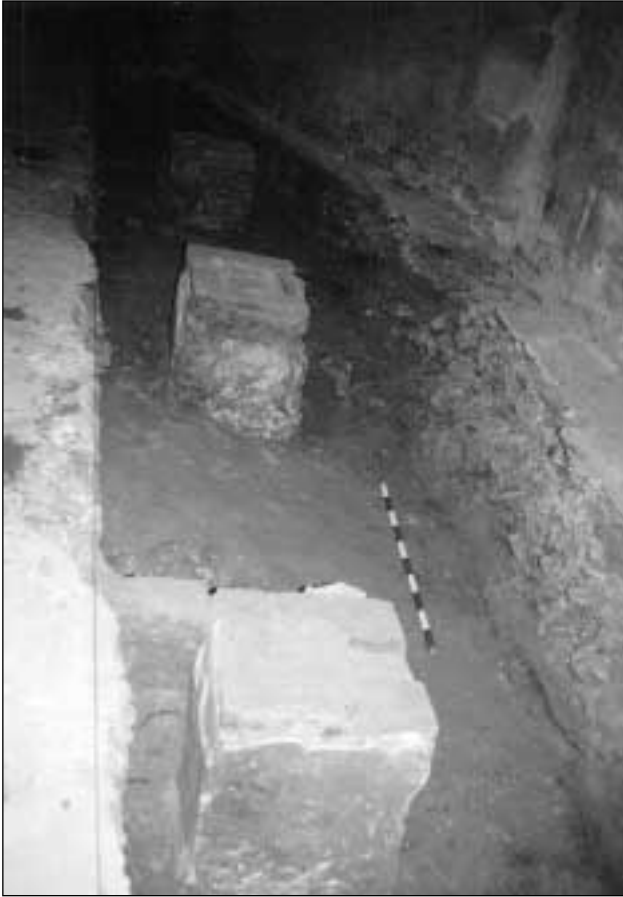
Lámina 10. C-1. Sector A. Pavimento de galería y pórtico meridionales. Fase 4.
