TRES VIVIENDAS ISLÁMICAS Y UN “TANNÛR” EN LA *MADĪNA* MURCIANA. MEMORIA DE LA INTERVENCIÓN ARQUEOLÓGICA REALIZADA EN EL SOLAR N° 4 DE LA CALLE POETA SÁNCHEZ MADRIGAL

ELVIRA NAVARRO SANTA-CRUZ
ALFONSO ROBLES FERNÁNDEZ

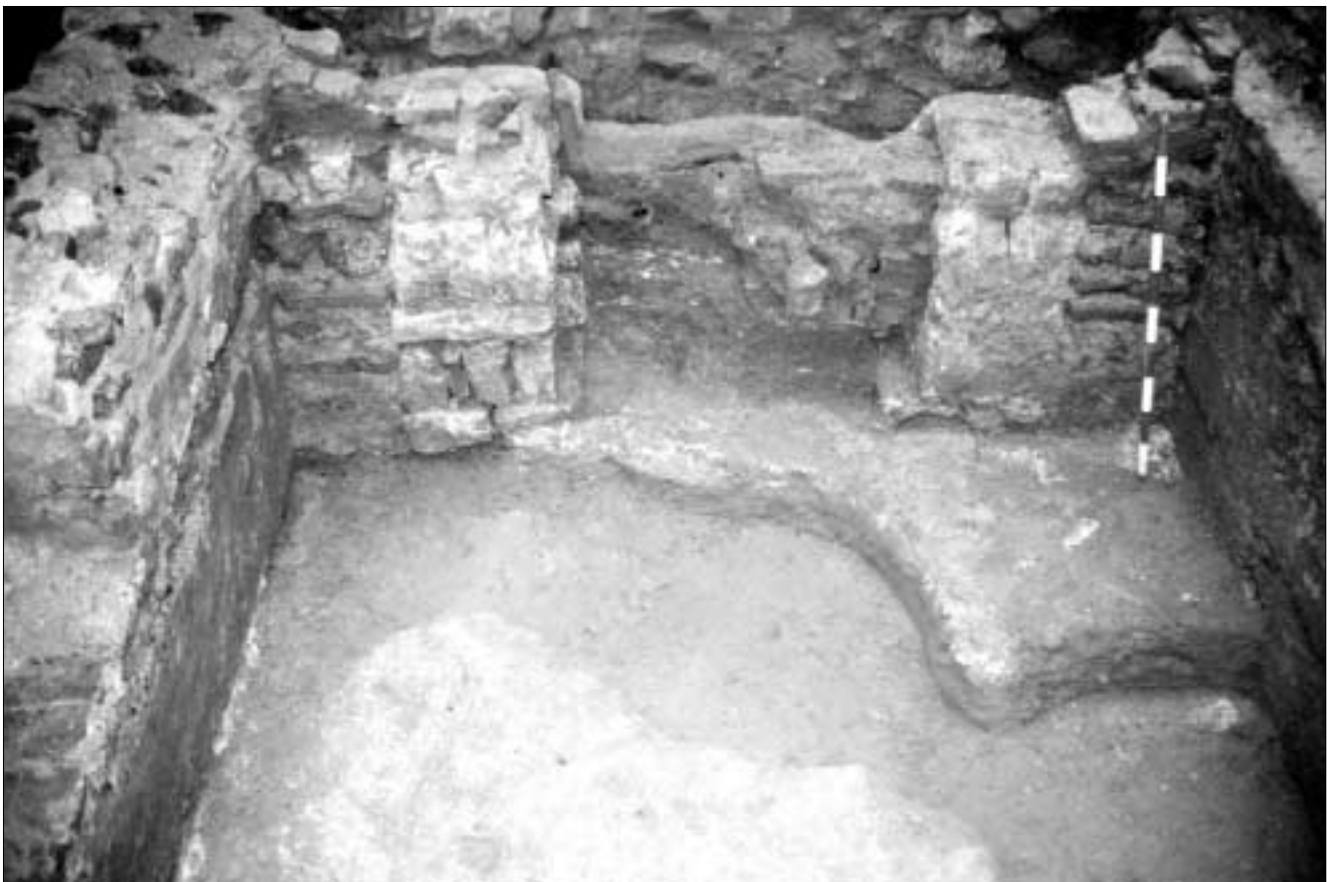
Lámina 1. Detalle del vano interior de la crujía occidental, fase de fundación de la vivienda 1.

Los primeros inmuebles que configuraron un parcelario homogéneo en este sector de la urbe fueron construidos sobre un potente tapial de mortero del que hemos documentado una línea de mechinales y las improntas de las tablas de madera utilizadas en su construcción. Este zócalo, sobre el cual debió elevarse un tapial de tierra (*tâbiya*), presentaba 0,46 m de anchura y un alzado medio de 0,55 m; esos rasgos y dimensiones no sólo se manifiestan en los muros perimetrales, sino también en aquellos que sirvieron para compartimentar el interior de las crujías, aunque en algún caso (vivienda 1) también hallamos una obra de mampostería confeccionada con verdugadas de ladrillo que conservaba aproximadamente 1,00 m de alzado (lámina 1).

neras; guardaban una similitud técnica, configurándose a partir de sólidos pilares cuadrangulares de 0,50 m de lado, compuestos por la suma de sillarejos de forma rectangular, tallados en piedra arenisca y dispuestos a soga y tizón; en las jambas se distinguían sendas mochetas cuya disposición denota la existencia de una puerta de doble hoja abatible hacia el interior, de lo cual se deduce que nos encontramos ante unas estancias cubiertas que se despliegan alrededor de un patio central a cielo abierto (lámina 1 y figura 4).

Al norte del corredor se ingresaba en un habitáculo cuadrangular de 2,37 m de lado (5,61 m²) solado con una fina película de cal (lámina 1 y figura 4). Dada la polifuncionalidad de muchas de las estancias de la vivienda islámica y en función de las dimensiones y la escasa calidad de las pavimentaciones, la identificamos como una sala de servicio en invierno, aunque posiblemente también se utilizara como cocina durante la estación estival. Otro dato a su favor es el hecho de que en la fase reciente se hayan encontrado hogares que corroboran su función de cocina.

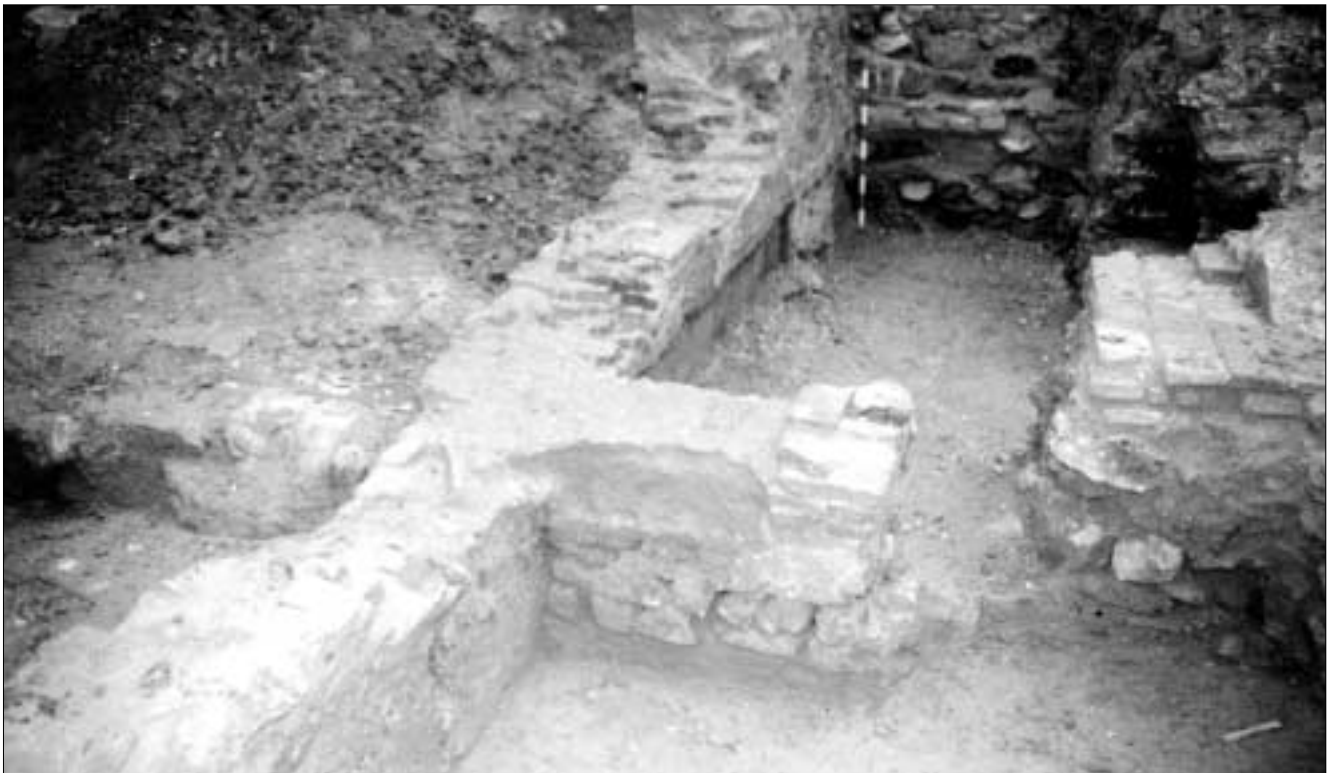
Lámina 2. Salón norte de la vivienda 1 (pavimento a nivel de fundación y superposición de estructuras), al fondo la cimentación de la fachada del inmueble actual.

Como es habitual en las viviendas andalusíes identificadas en Murcia, la sala septentrional era la estancia más relevante, a tenor de sus dimensiones, de los acabados y del tratamiento estético de los paños interiores (fig. 6); pese a la imposibilidad de documentar el muro que se abría al patio y los restos de las alcobas, creemos que la identificación de esa amplia estancia rectangular es indiscutible. Estimamos que debió contar con unos 22 m², el tramo conservado mide 3 m de ancho por 7 m de largo, superficie a la que se debería sumar los 2,85 m a lo largo de los cuales se desarrollaba probablemente una alcoba oriental que hemos situado bajo la calle. El pavimento de esta fase (u.e.: 2.007), se emplazaba sobre una sucesión de niveles estériles formados por limos aluviales, y se conformaba a partir de una sólida capa de mortero de cal y

En la fase más reciente casi todas las estancias mantuvieron su funcionalidad, aunque se detectan algunos cambios estructurales en la vivienda 1. En general todos los zócalos de tapial de la fase anterior son incorporados como cimentación de los nuevos paramentos. En esta fase se elevan con ladrillo cocido y paños revocados de yeso en los muros medianeros, siendo su anchura de 0,55 m, algo mayor que la de los paramentos precedentes, tal como se aprecia en las medianeras que comparten las viviendas 1 y 3 y 1 y 2. El único muro que no aprovecha estructuras anteriores es el que compartimenta la sala norte de la vivienda 1, elevado por medio de tapial de tierra con pilares de ladrillo trabado para conformar un vano (lámina 2).

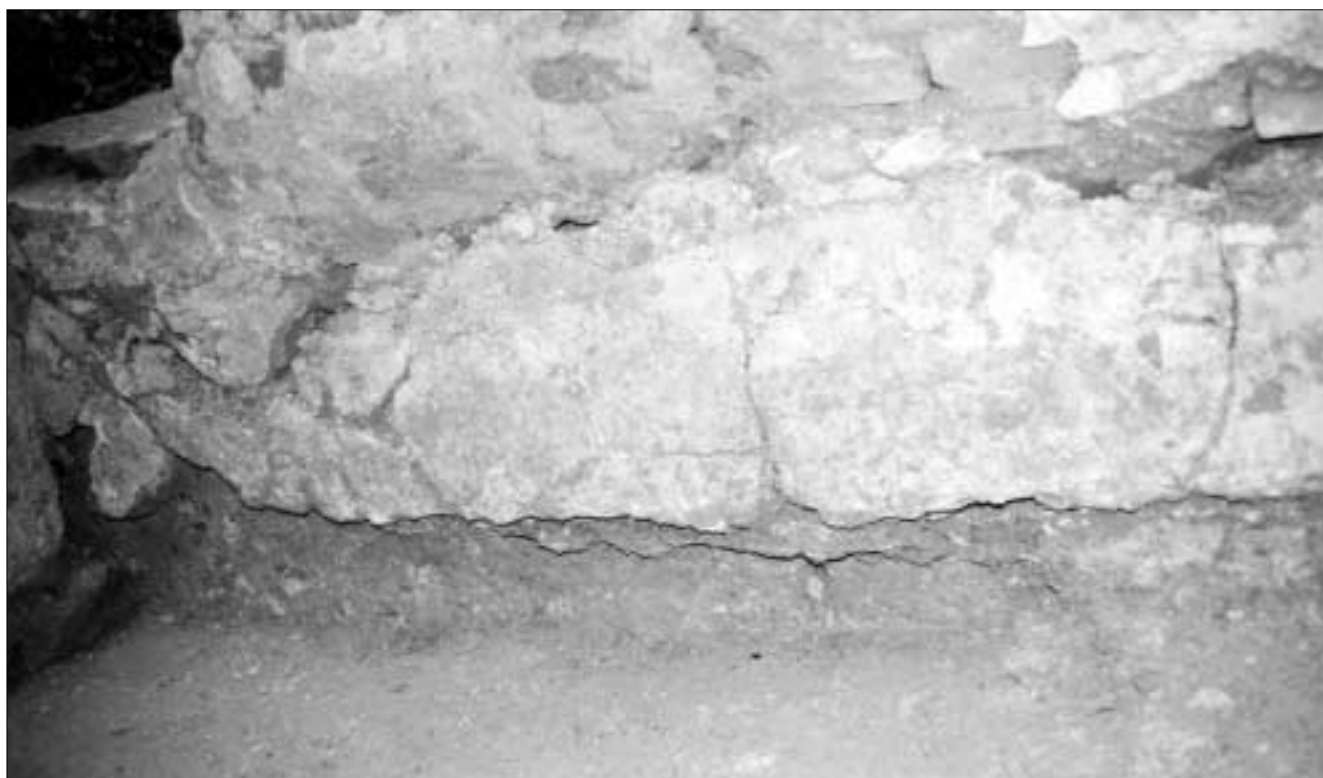
Lámina 3. Detalle del estuco en el muro medianero del salón, vivienda 1, fase de fundación.

áridos de 0,08 m de espesor (-2,19 / -2,26 m). Sobre el pavimento, se extendía una amplia película cenicienta (¿indicio de un incendio?) amalgamada con abundante materia orgánica y restos de derrubios (teja, ladrillos y algezones) depositados en el momento de amortización en esta fase. Respecto al tratamiento ornamental de sus alzados es reseñable la presencia de un recubrimiento de los paños por medio de la técnica del estucado, de la que quedaban algunos restos en el muro medianero; como es bien sabido este tratamiento ornamental es frecuente en las viviendas urbanas y se interpreta como un indicio inequívoco de un poder adquisitivo notable por parte de la familia propietaria de la misma. El precario estado de conservación no permitió la restitución del motivo original trazado con almagra, que posiblemente se tratara de una lacería de carácter geométrico (lámina 3).

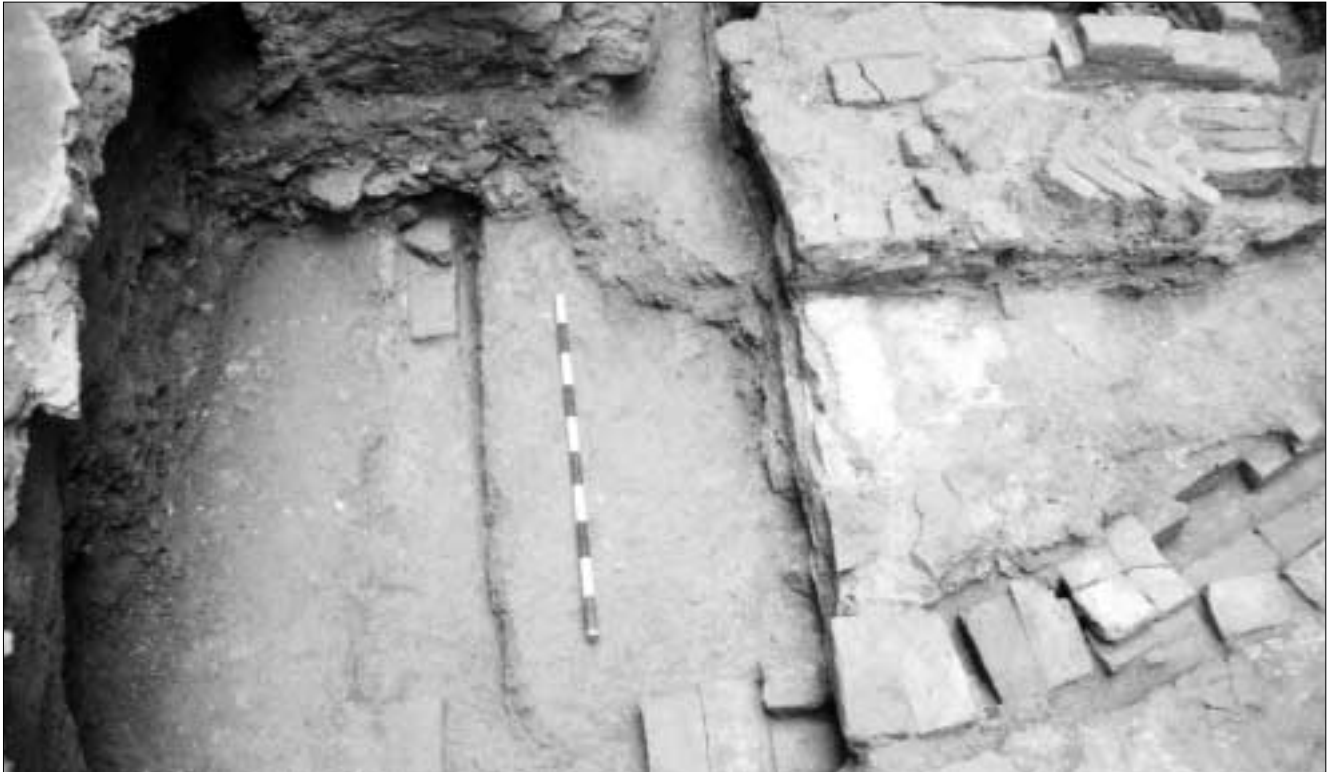
Lámina 4. Andén oeste del patio, vivienda 1 (fase de fundación). A la derecha letrina, pavimento en spicatum y atarjea (fase reciente).

El núcleo central de la vivienda sin duda estuvo ocupado por un gran patio de planta trapezoide dotado de arriate (*al-rawd*), aunque debido a las referidas limitaciones espaciales a la hora de excavar, sólo se documentó parte del andén occidental que registraba una anchura de 0,70 m (-2,60 m) y una pequeña atarjea de 0,18 m de

anchura y 0,30 m de profundidad (lámina 4). El frente del andén, obrado con mortero de cal, presentaba una sola cara enlucida hacia el parterre. Aunque se ha excavado una mínima parte del patio, creemos que como es norma habitual su eje mayor estuvo orientado de norte a sur y dispuso de un pórtico en su flanco septentrional, puesto que documentamos el arranque del paramento que partía desde la crujía occidental en la dirección del patio. Esa distribución se mantuvo inalterada en la fase de ocupación más reciente de la vivienda (figura 4).

el acceso a la planta superior. En la fase más reciente este espacio dispuso de una solera a una cota de $-1,83$ m compuesta de ladrillo en "*spicatum*" (lámina 4). Al sur de esta estancia documentamos el tramo inferior de una escalera cuyos tres primeros escalones registraban unas cotas de $-1,78$, $-1,63$ y $-1,48$ m respectivamente. Como es habitual en la arquitectura andalusí, en el hueco de la escalera se sitúa la letrina, pequeño receptáculo de planta cuadrangular con acceso desde la crujía occidental (lámina 4).

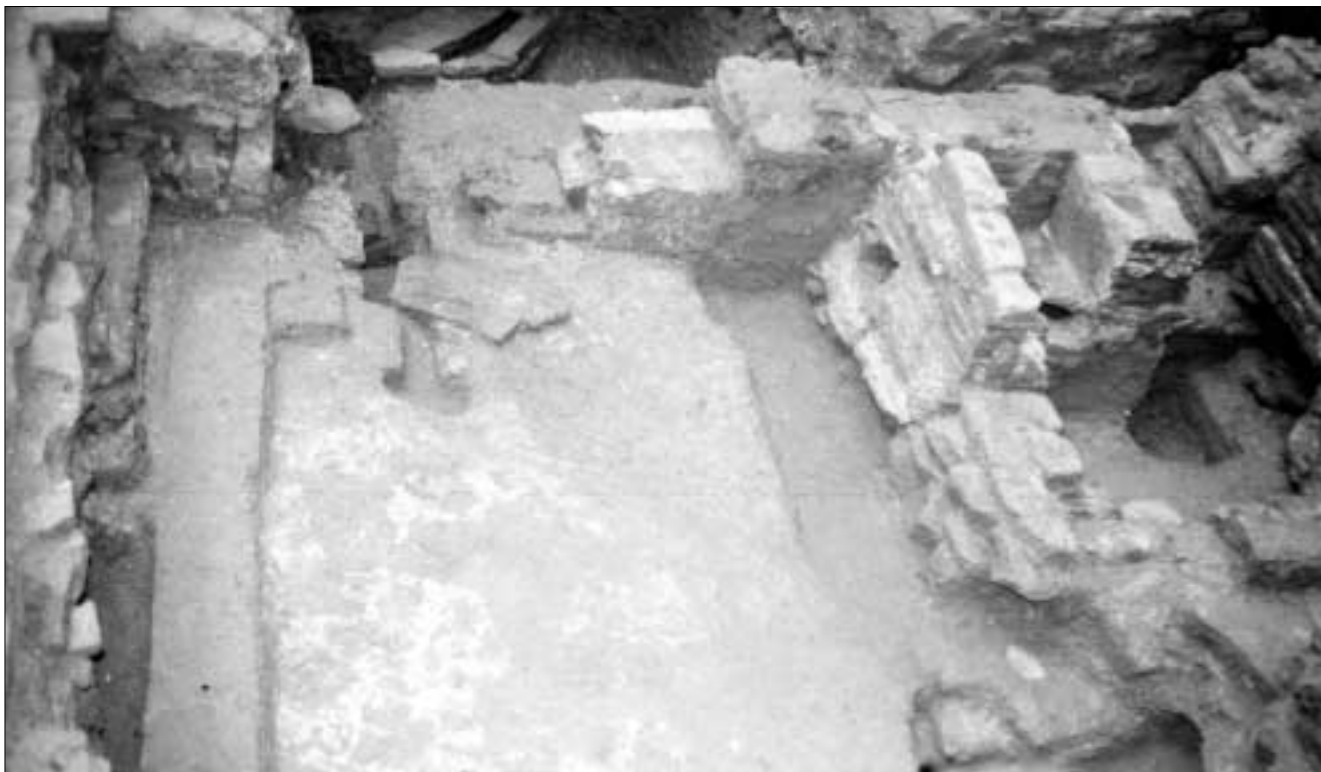
Lámina 5. Vista de la crujía oeste de la vivienda 1, fase de fundación. A la izquierda, poyete y tabique.

También documentamos un tabique de ladrillo trabado que podría indicar la presencia de una alacena (estaba parcialmente afectado por una cimentación y no se conservaba la solería) en cualquier caso, dicho tabique separaba el espacio de tránsito del resto e impedía la visión del interior de la cocina desde el patio (figura 4 y lámina 5).

Al sur de la crujía oeste, el espacio dedicado a letrina parece ser que no sufrió cambios funcionales a lo largo de todas las fases de ocupación andalusíes y mudéjares (lámina 5). Era un pequeño receptáculo de planta cuadrangular, al cual se ingresaba a través del

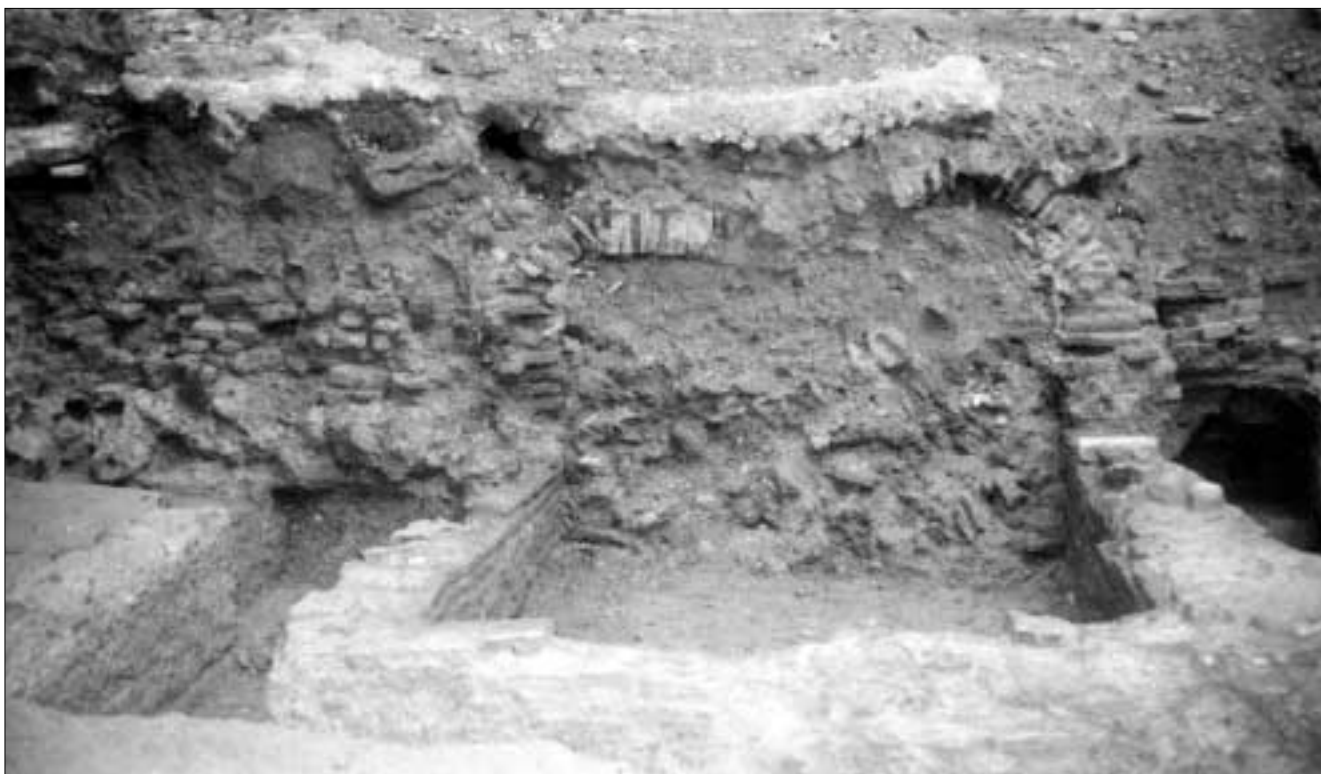
Lámina 6. Patio de la vivienda 3 (fase reciente). En el centro fosa séptica contemporánea aprovechando el espacio del parterre.

ban a partir de una estructura de mortero de cal que sólo presentaba cara definida hacia el parterre. A partir de esta estructura se desarrollan los andenes pavimentados con argamasa de cal y lajas; desconocemos las dimensiones del andén sur pues no se encontró el muro frontal, pero no ocurre lo mismo con los andenes de levante y poniente que medían $1,80$ y $1,00$ m de ancho respectivamente. La canalización de la fase anterior quedó amortizada bajo el andén oriental, siendo interrumpido su trazado por un pozo de agua compuesto de anillos cerámicos ensamblados ($0,55$ m de diámetro) que se ubica en el ángulo SE del patio (figura 4 y láminas 6 y 7).

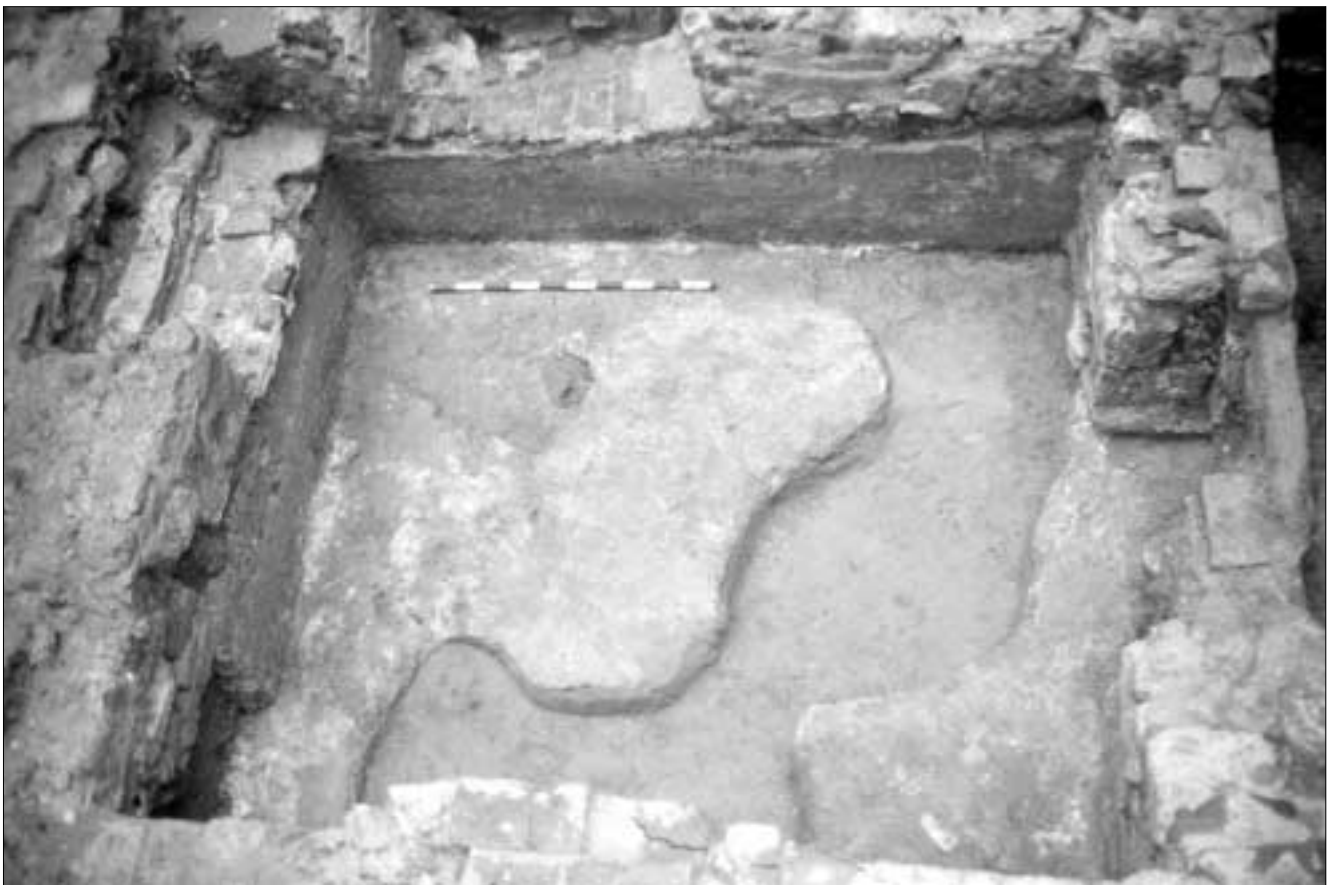
lámina 8. Cocina en la crujía W de la vivienda 1, pavimento a nivel de fundación. Recreido de muros y abertura de dos vanos (fase reciente).

Los vanos de la fase anterior se mantienen en uso al ser recrecidos, pero ahora se abren dos nuevos vanos en la crujía occidental de la vivienda 1, con el fin de comunicar esa estancia con el pórtico del patio y con la crujía norte. Los pilares de sillarejo de la primera fase ahora sirven de cimentación a las nuevas jambas o pilares rectangulares (0,36 x 0,48 m) con sendas mochetas obradas con ladrillos trabados de módulo reducido. Como dato singular debemos referir que los umbrales se configuran por medio de ladrillos planos y no en sardinel. Tampoco en esta fase hemos encontrado restos de quiciales *in situ*, pero las mochetas marcan el tope de las hojas de la puerta (lámina 8).

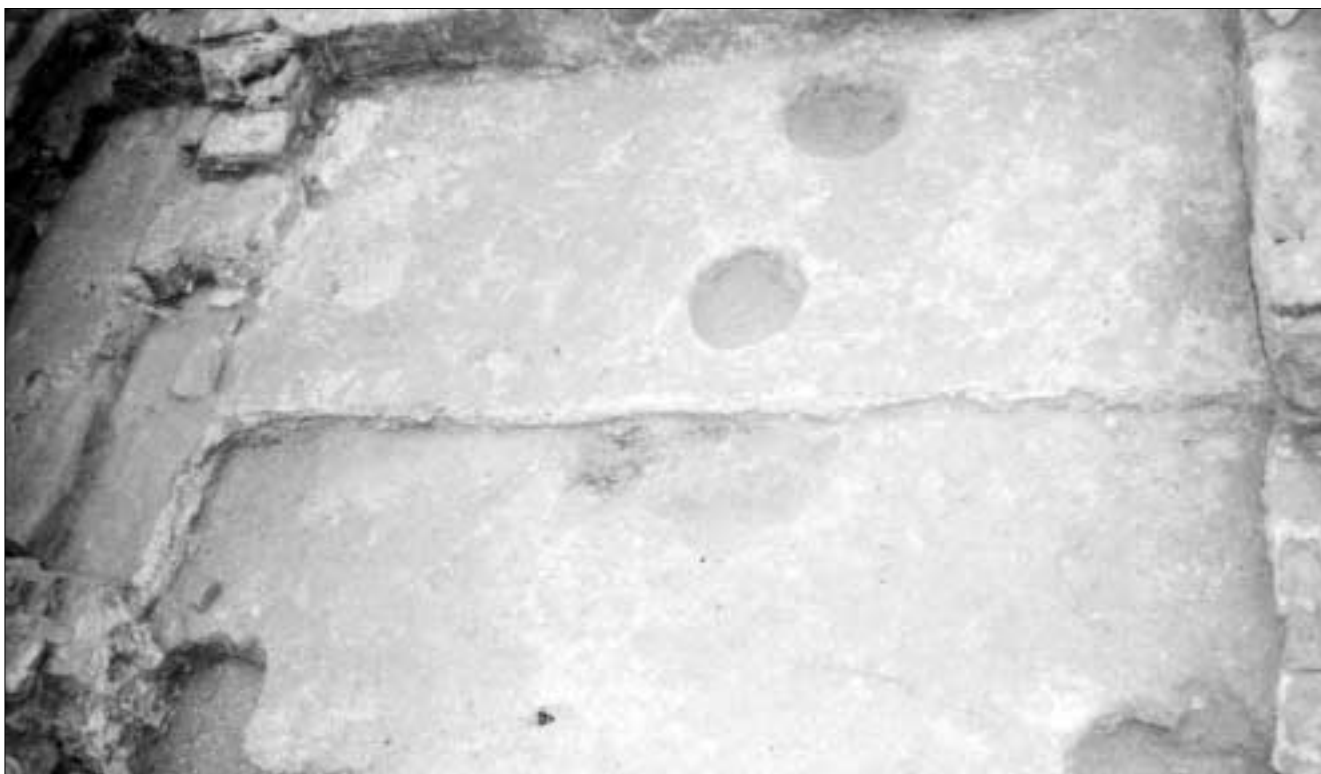
Lámina 9. Pavimentos y huellas de tannûr en la cocina de la vivienda 1 (siglo XIII).

de sus lados: al sur a un corredor solado, al este al patio y al norte a una sala que a su vez estaba comunicada con el salón. La pavimentación de esta estancia se situaba a una cota inferior que la del resto de las piezas y delimitamos dos pavimentos sobrepuestos (lámina 9).

La primera solera, nominada como u.e. 3.002 estaba formada por una fina capa de yeso; ocupando exactamente el centro de la estancia hallamos restos de un hogar circular de 0,60 m de diámetro, que parecen corresponder con la base de un atañor o "tannûr" (-2,04 / -2,16 m).

Este pavimento fue cubierto con otro de cal (u.e.: 3.001) donde se detectaron tres improntas circulares que medían entre 0,30 y 0,35 m de diámetro y tenían una profundidad de unos 0,06 m (-1,95 / -2,11 m).

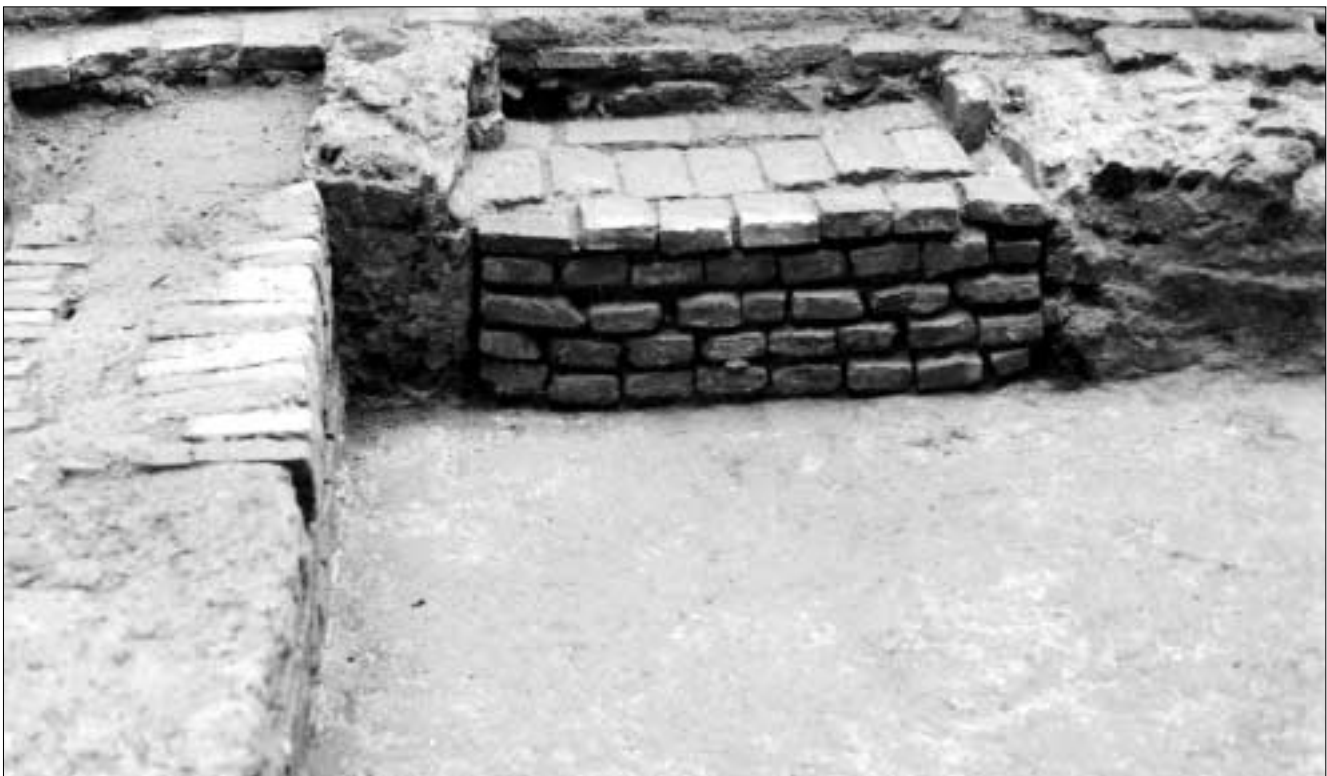
Lámina 10. Cegado de vanos en época bajomedieval cristiana, último tercio del siglo XIII.

2. Cegado de los vanos que comunicaban las dos estancias de la crujía W con el patio de la vivienda andalusí 1. Creemos que la finalidad de esos cegamientos no era otra que la de cimentar y conferir una mayor consistencia en aquellos tramos donde no existían muros sobre los cuales poder asentar los nuevos paramentos de ladrillo. Para ello se fueron colocando sobre los antiguos umbrales una serie de ladrillos a sardinel, sobre los cuales se elevaban las tapias de ladrillo acostado y sin trabar con cal; el tramo central existente entre los dos tabiques fue rellenado con tierra (lámina 10).
