**EL CABEZO DE LA FUENTE DEL MURTAL (ALHAMA):
DEFINICIÓN E INTERPRETACIÓN DE UNA FORTIFI-
CACIÓN DE FINALES DEL SIGLO VII A.C.
E INICIOS DEL VI EN LA RAMBLA DE ALGECIRAS
(ALHAMA DE MURCIA, MURCIA)**

JOAQUÍN LOMBA MAURANDI¹
MARÍA CANO GOMARIZ

Resumen: En la segunda campaña de excavaciones en el yacimiento protohistórico del Cabezo de la Fuente del Murtal se han documentado una serie de estructuras defensivas, muralla y bastiones, que formaban un recinto defensivo que albergaba a otros espacios destinados a viviendas, almacenaje y lugares comunes. Además de los trabajos de excavación, se ha procedido a la consolidación y restauración de todas las estructuras, y se ha preparado el yacimiento para su divulgación mediante la colocación de una maqueta en piedra artificial *in situ* y de varios paneles explicativos.

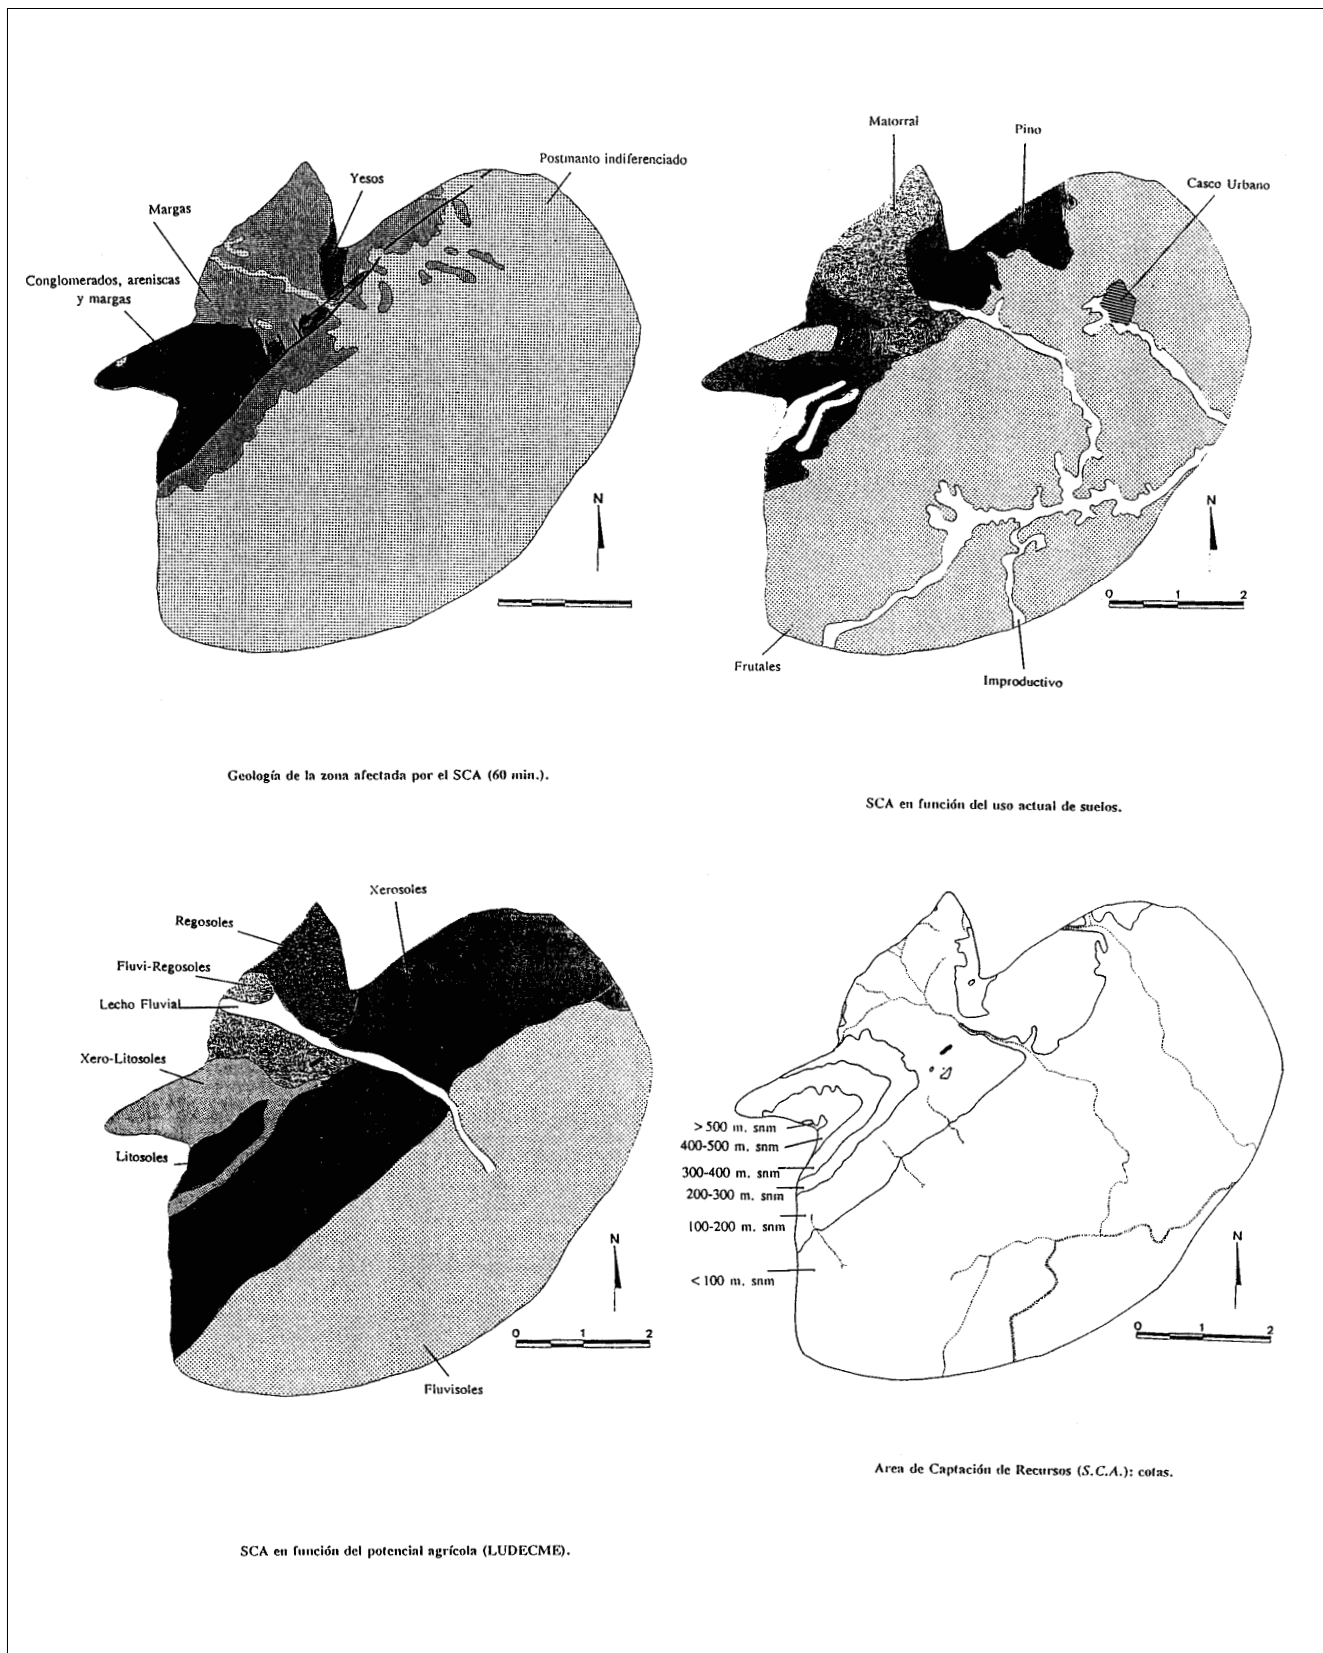
Figura 3. SCA de El Murtal: geología, usos del suelo, potencial agrícola y cotas.

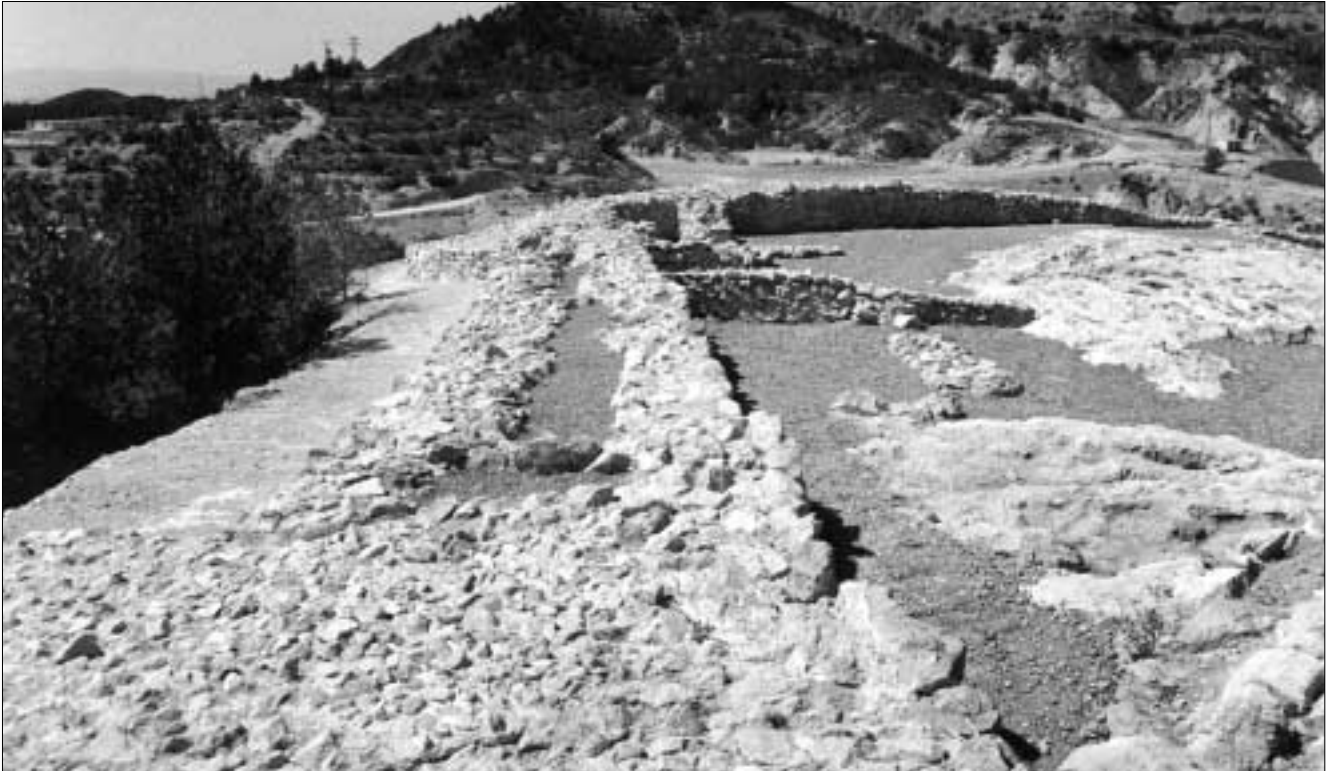
Lámina 1. Tramo SE de la muralla. Obsérvese en primer plano el bastión y la estructura de la muralla, con dos muros paralelos unidos por tirantes y pasillo central de tierra compactada. Intramuros, viviendas adosadas.

Su estructura interna viene definida, en su base, por un zócalo continuo de piedra, sobre el que se instalan tres *UE* paralelas: dos muros pétreos los flancos interior y exterior (*UE-2320a* y *UE-2320b*, respectivamente), y un pasillo de tierra compactada entre ambos (*UE-2320e*), interrumpido por tirantes de piedra perpendiculares.

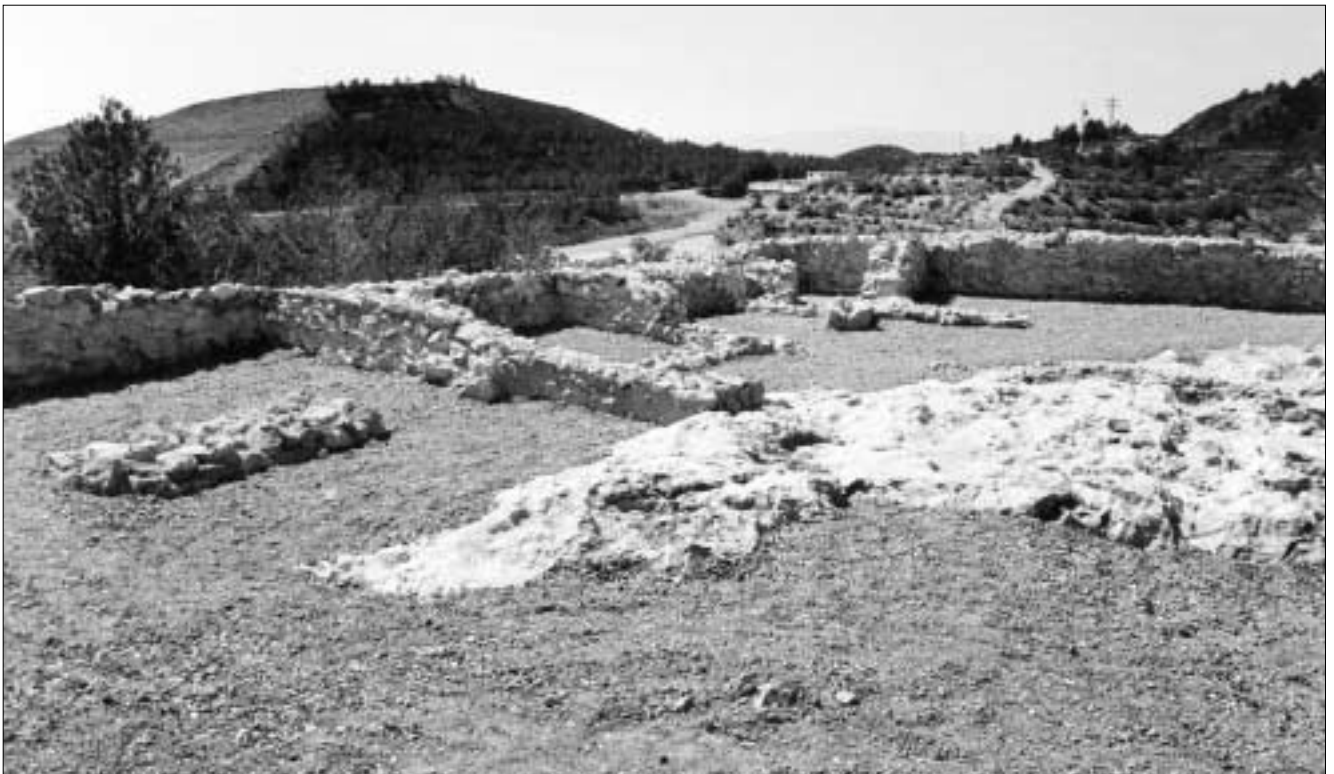
Lámina 2. Estructuras de habitación adosadas intramuros a la muralla SE.

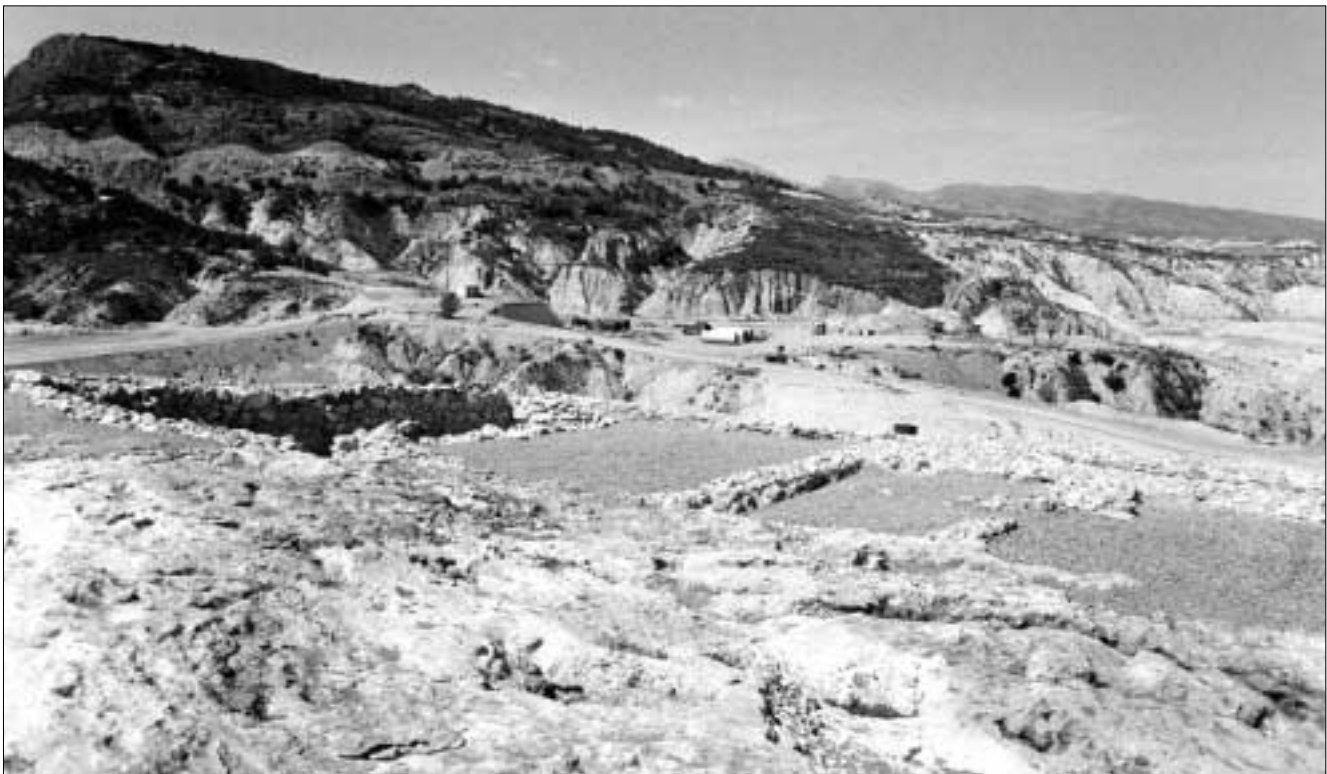
Lámina 3. Estructuras de habitación y almacenaje intramuros, adosadas a la muralla NW. En primer plano, afloramiento de roca base caliza.

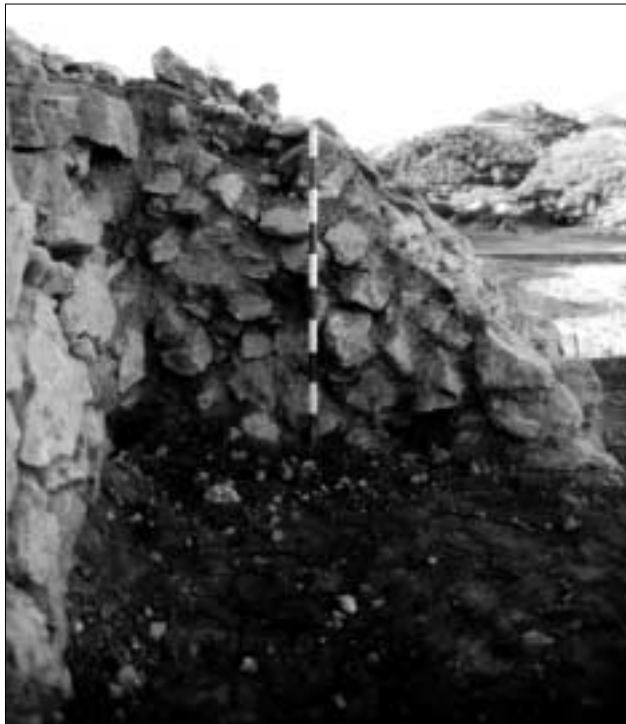
Lámina 4. Esquina exterior W del Bastión 3.

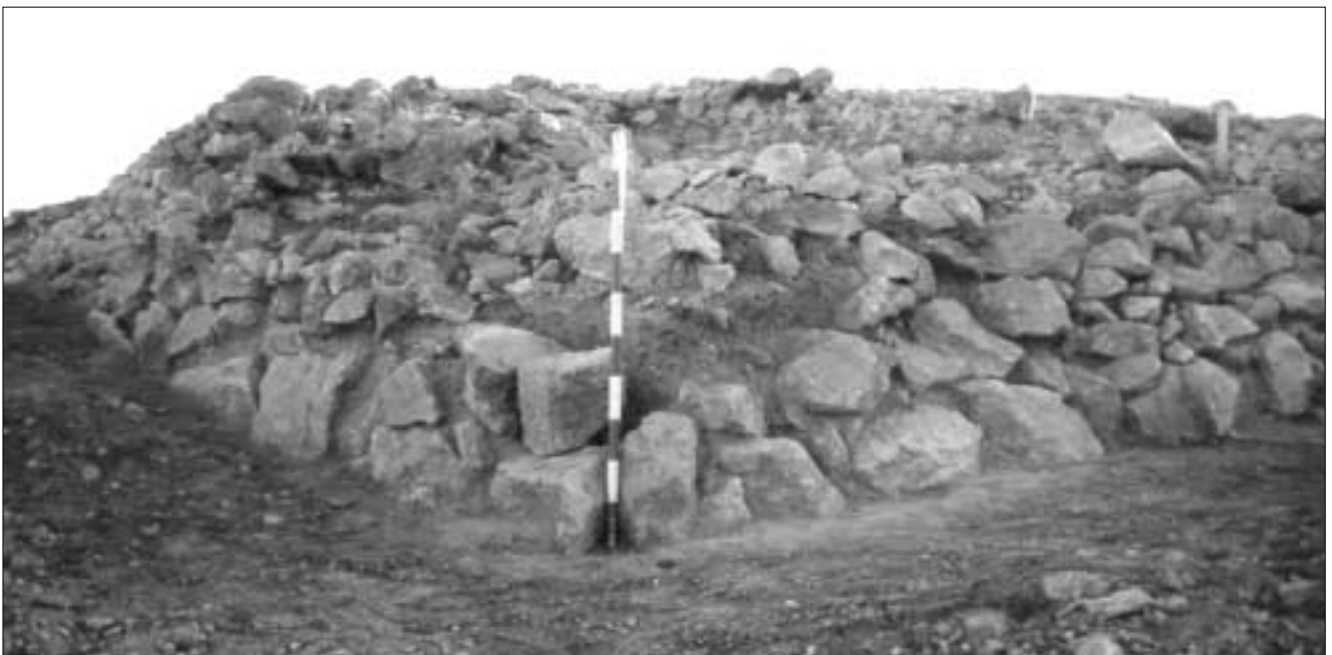
Lámina 5. Detalle del contrafuerte exterior del Bastión 3, adosado al alzado.

Este contrafuerte le confiere una superficie aparentemente mayor a la del resto. Pero si restamos a dicha superficie el área correspondiente al contrafuerte, observaremos que no desentona con respecto a las demás estructuras de este tipo.

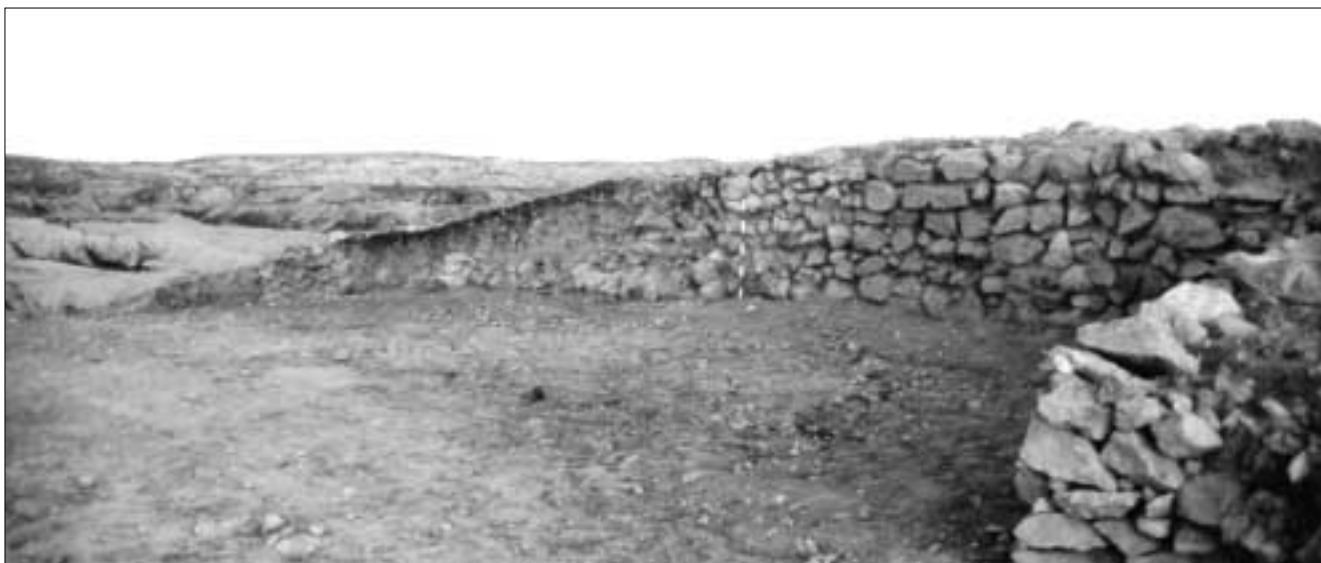
Lámina 6. Vista general del tramo meridional de la muralla, al exterior.

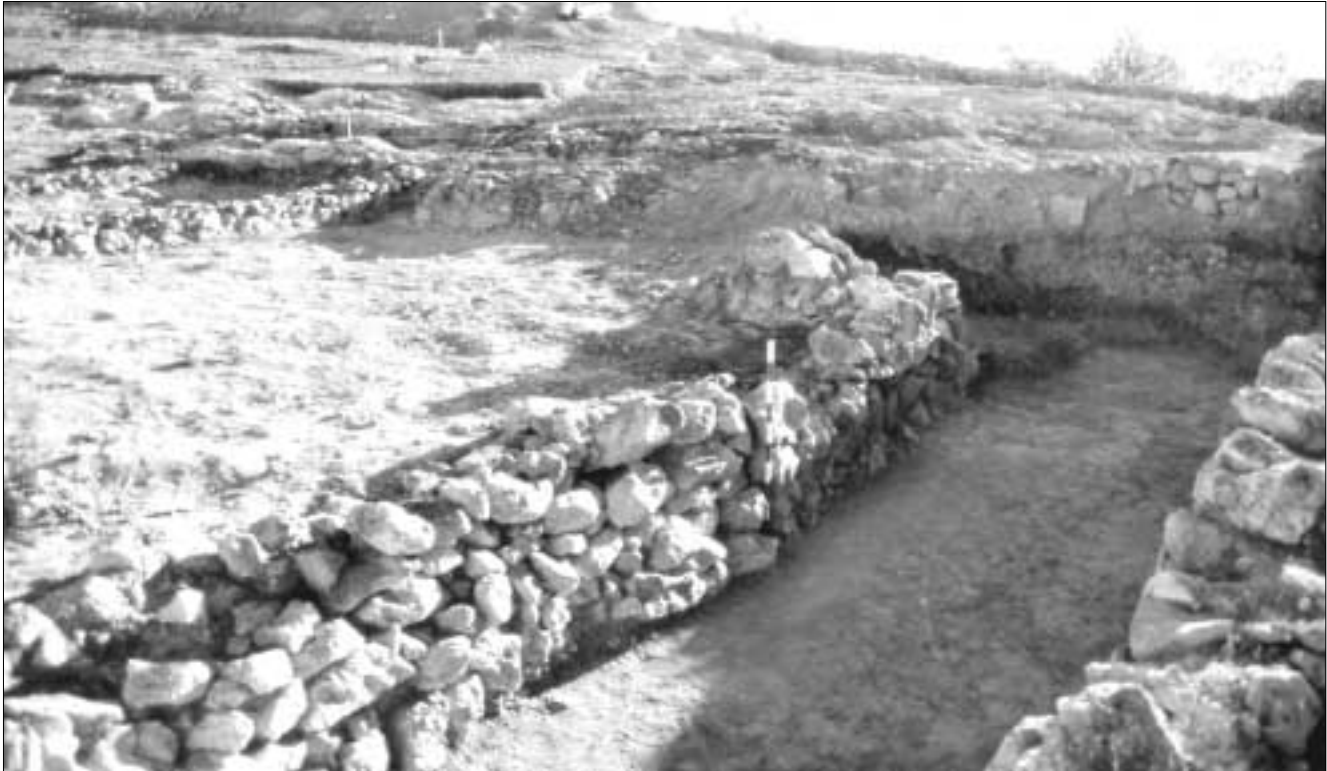
Lámina 7. Vista general del Espacio VIII, identificado con área de almacenaje.

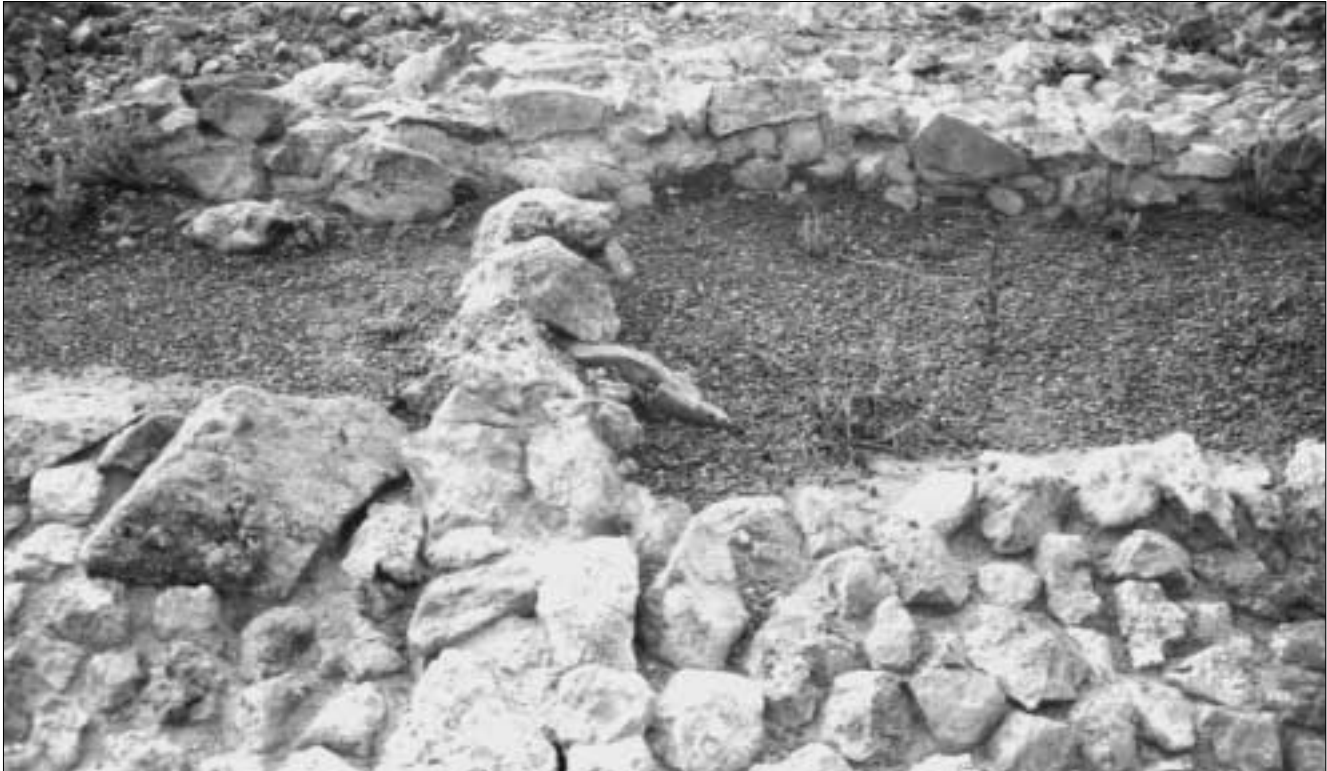
Lámina 8. Detalle de un tirante interno de la muralla, finalizados los trabajos de consolidación y adecuación a visitas.

espacio intermedio aparece interrumpido por *tirantes* de piedra, perpendiculares al desarrollo longitudinal de la muralla, que dotan al conjunto del sistema de una mayor resistencia, impidiendo desmoronamientos laterales. En torno al metro de altura, esta estructura interna se modifica, de modo que sólo se conservan los forros de piedra al exterior y al interior, que sostienen una masa de relleno indiferenciado de tierra y piedras pequeñas y medianas.

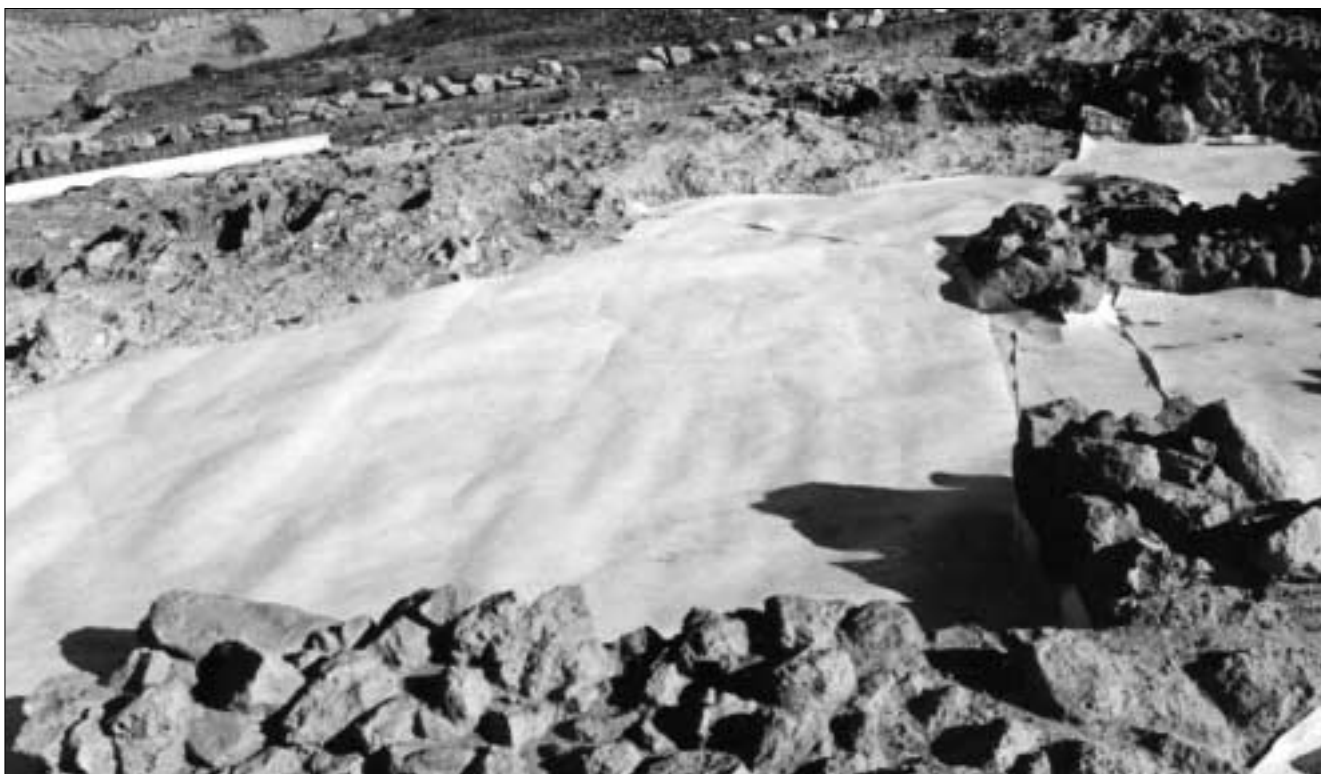
Lámina 9. Cubrición con geotextil de las superficies de nivel de habitación, previa a la colocación de grava para adecuación a visitas.
