RESTAURACIÓN Y ARQUEOLOGÍA

TRATAMIENTO DE RESTAURACIÓN DE DOS CAPITEL DE LA CASA DE SALVIUS DE LA PARCELA 2 DEL PERI CA-4, CARTAGENA

Pilar Vallalta Martínez. Arquitectura, Trabajos de Restauración y Arqueología, SL

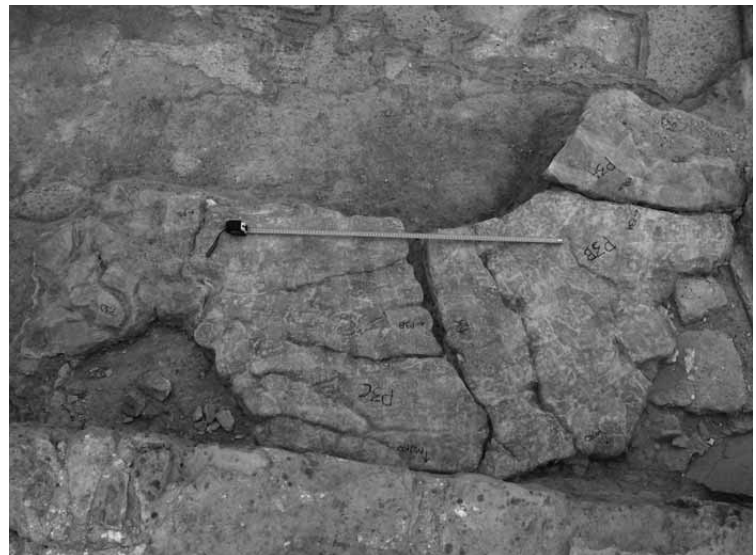
Lámina 1. Pintura mural con la decoración boca abajo y con la superficie del reverso engasada y numerada antes de proceder a su levantamiento. (Foto: J. García).

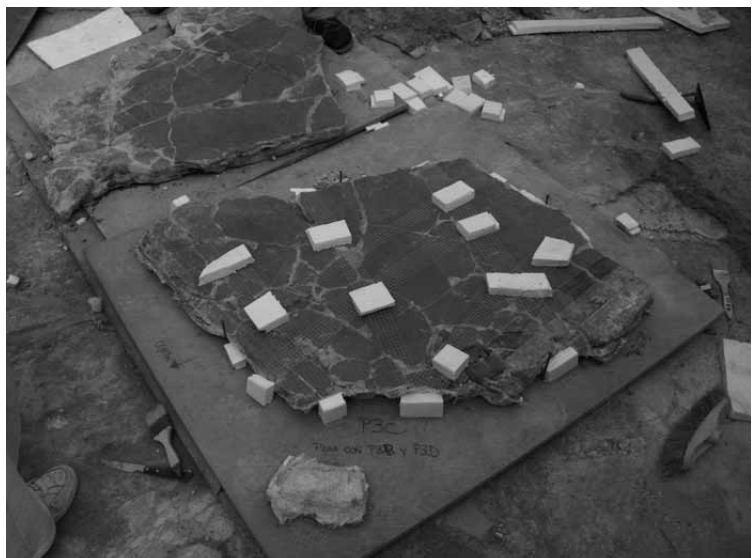
Lámina 2. Placas de pintura mural coladas sobre planchas rígidas. (Foto: J. García).

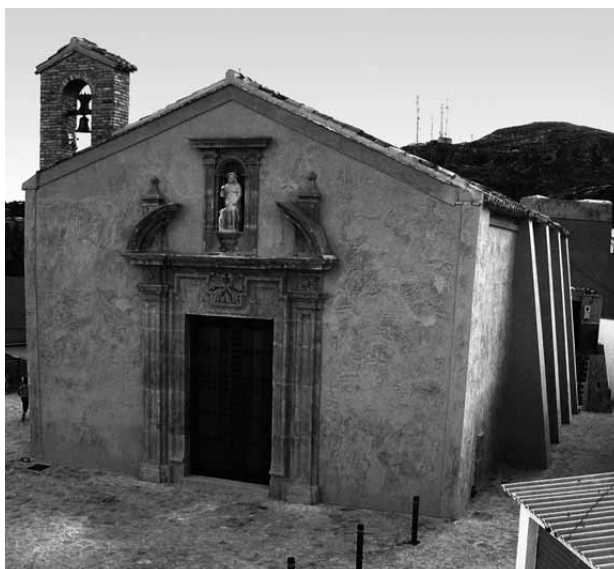
Lámina 2. Exterior de la ermita después del tratamiento de restauración. (Foto: A. Galindo).

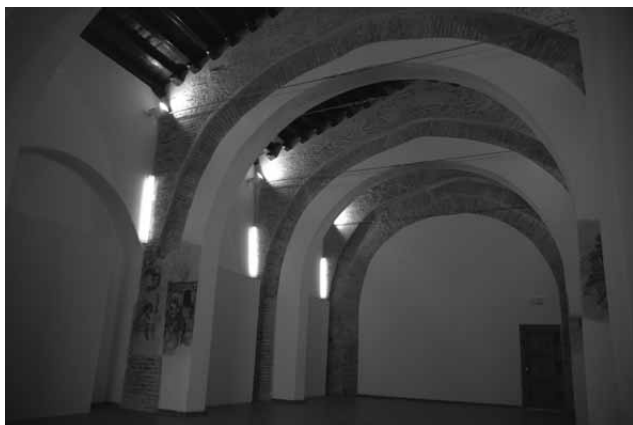
Lámina 4. Interior de la ermita después de la intervención restauradora. (Foto: A. Galindo).

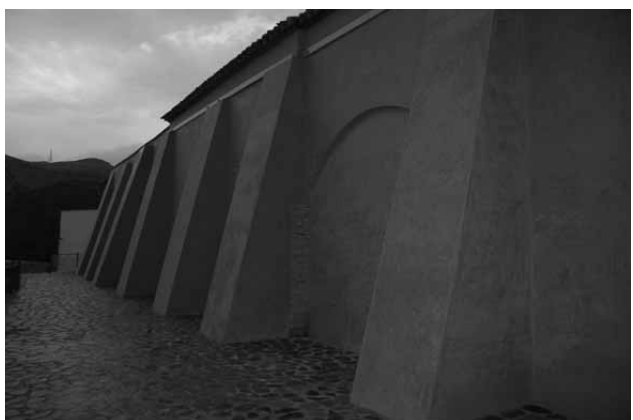
Lámina 6. Lateral de la ermita después de la intervención. (Foto: J. García).

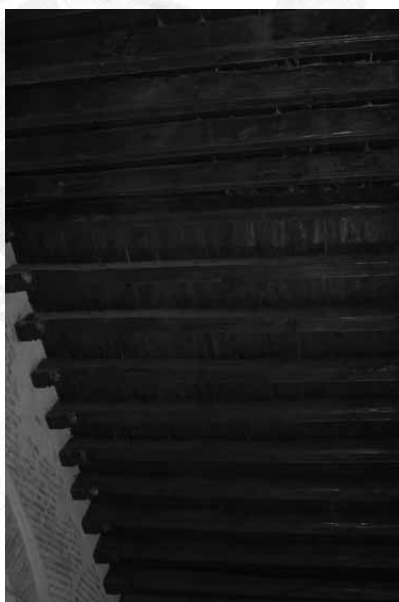
Los elementos del artesanado estaban cubiertos por varias capas de cal; se encontraban fragmentados, con desprendimientos y pérdidas; en general, el estado de conservación era malo de forma generalizada; había vigas con la madera podrida y, sobre todo, la mayor parte del entablamento, debido especialmente a las filtraciones de agua de lluvia, que habían provocado importantes daños; además, todas las maderas habían sufrido un fuerte ataque de xilófagos.

Lámina 9. Artesonado de madera después del tratamiento de restauración. (Foto: J. García).

Si este edificio es característico de tradición mudéjar es por su cubierta, de artesanado de madera de pino albar contemplado en su interior y por la teja de cañón de tipo árabe en el exterior. La restauración de la cubierta de madera es uno de los capítulos más importantes de este proyecto; se sanearon todos los elementos, con el desmontaje del tejado, tejas y material de agarre, que suponía una importante carga muerta sobre el artesanado de madera; se mantuvo el entrevigado y el entablamento de madera, que fue tratado in situ por la parte superior, eliminando las tablas que se encontraban en mal estado y sustituyéndolas por madera sana.

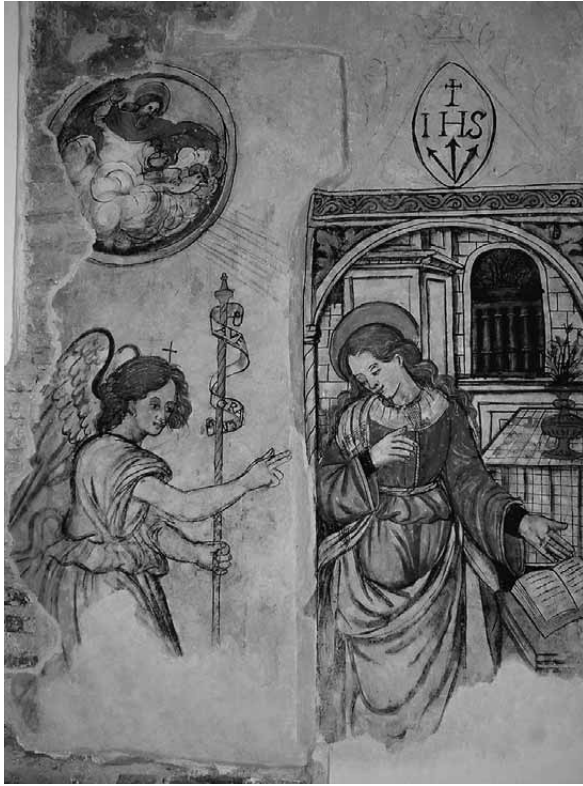
Lámina 3. Estado final de la escena de *La Anunciación*.
(Foto: M. Quiñones).

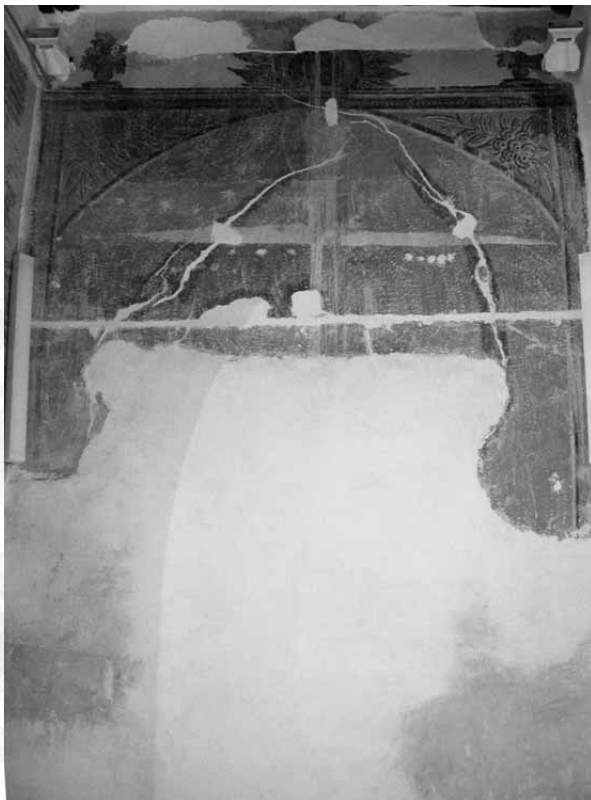
Lámina 5. Una vez retiradas las distintas capas de enlucidos y con las faltas de enlucidos rellenas en la pared del retablo pintado. (Foto: M. Quiñones).

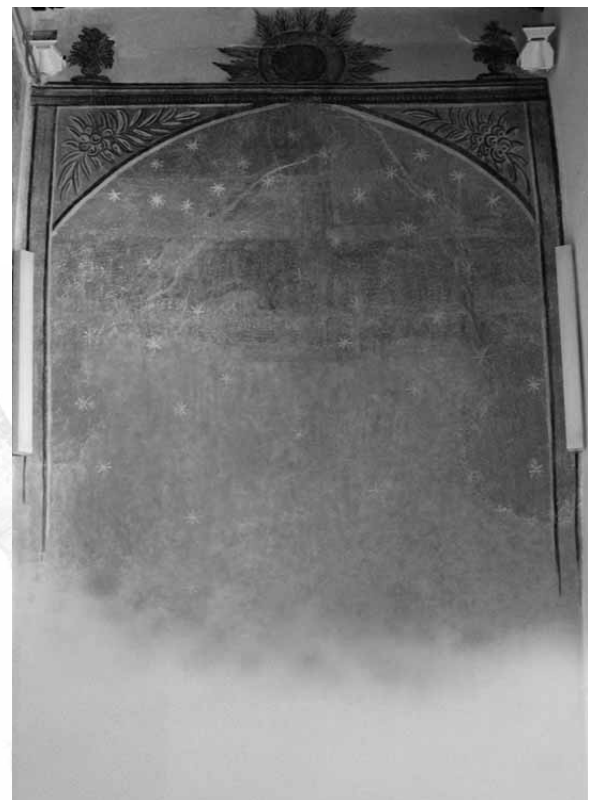
Lámina 6. Estado final con la reintegración cromática del retablo pintado. (Foto: M. Quiñones).

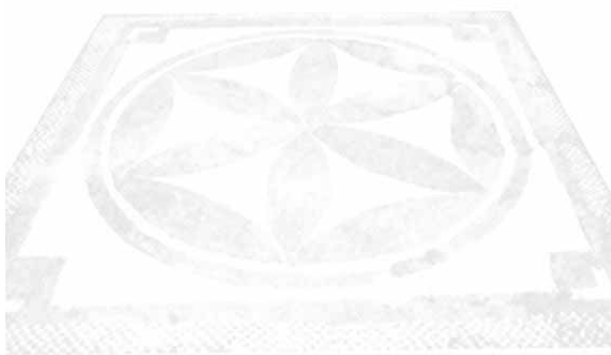
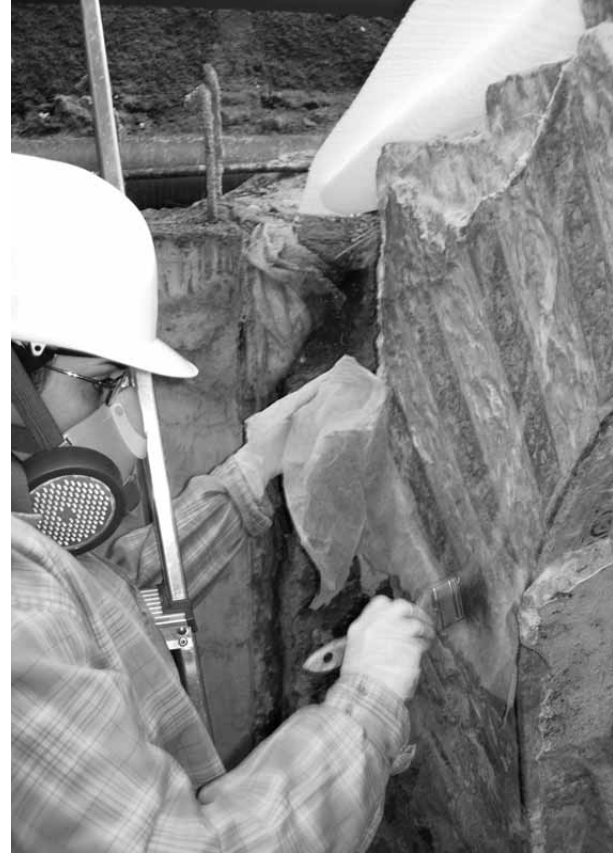
Lámina 1. Proceso de protección del arco del *mihrab* del muro de la *qibla* del oratorio de San Juan de Dios. (Foto: M. Quiñones).

- Protección mediante el engasado de la superficie, utilizando gasas que se fijaron con resinas acrílicas disueltas en acetona.
- Colocación de refuerzos, a base de varillas metálicas, que sirvieron como armazón de refuerzo, evitando así que las cubiertas se doblasen o fracturasen durante el arranque.

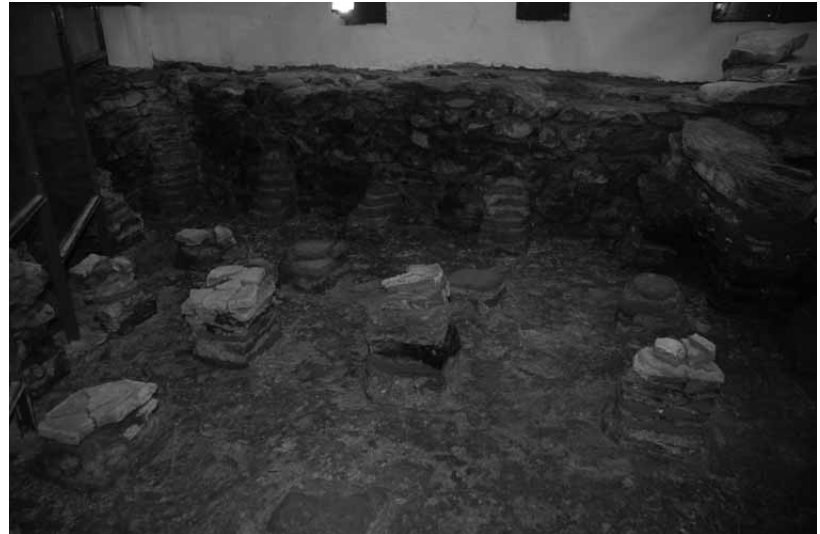
Lámina 1. *Hipocaustum* después de los primeros tratamientos de limpieza y consolidación. (Foto: J. García).

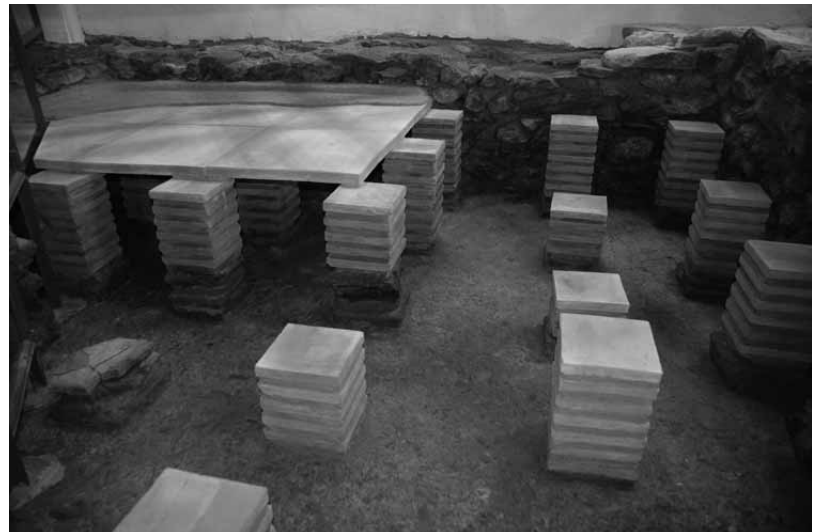
Lámina 2. *Hipocaustum* después de la intervención de reintegración estructural en las pilstras y el sistema de suspensión. (Foto: J. García).

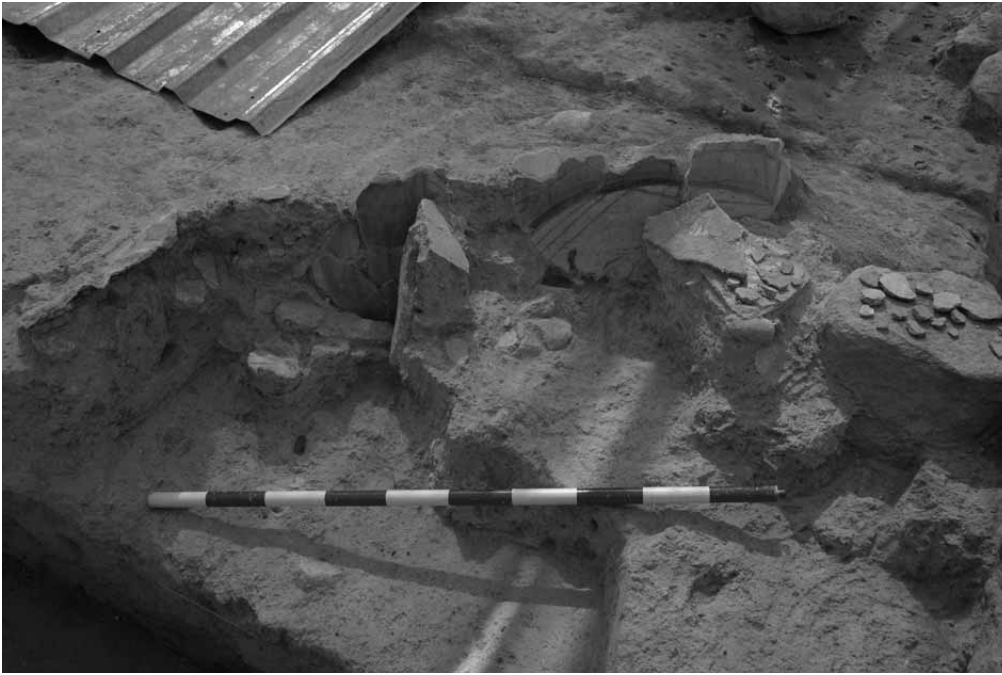
Lámina 1. Excavación de una de las cuadrículas donde se recuperaron fragmentos con motivo de figuración (barco). (Foto: J. García).
