**RESTAURACIÓN Y DOCUMENTACIÓN  
FOTOGRAFICA DE LAS PINTURAS MURALES  
DE LA ESCUELA SUPERIOR DE ARTE  
DRAMÁTICO Y DANZA. ANTIGUO SEMINARIO  
CONCILIAR DE SAN FULGENCIO. MURCIA**

ENTREGADO: 1995

#### 4. ESTADO DE CONSERVACIÓN

## 7. LA RESTAURACIÓN

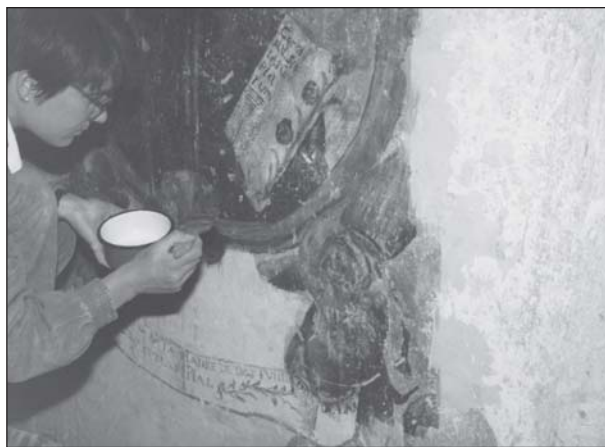
**Lámina 11:** Fase II. 3. Detalle del resalte cromático obtenido en el Tondo de S. José de Calasanz.

**Lámina 10:** Fase II.3. Consolidación y protección final de la obra. Aplicación con pincel del copolímero de etil-mataquilato PARALOID B 72 diluido en XILENO. Además de la consolidación se pretendía la saturación cromática temporal para realizar el registro fotográfico de la obra pictórica.

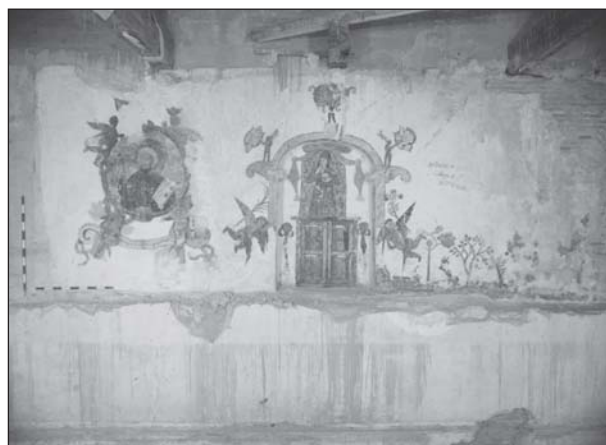
**Lámina 13:** Fase III (pinturas restauradas). Vista general del tondo (1), hornacina (2) y escena campestre (3).

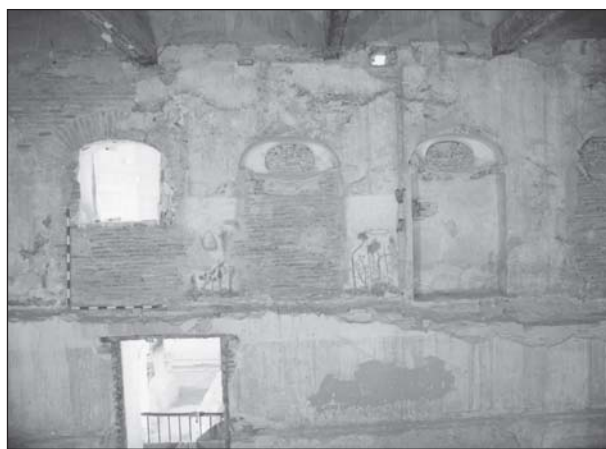
**Lámina 15:** Fase III. Vista parcial de la escena campestre (paños 4 y 5), en la que se aprecian elementos vegetales.

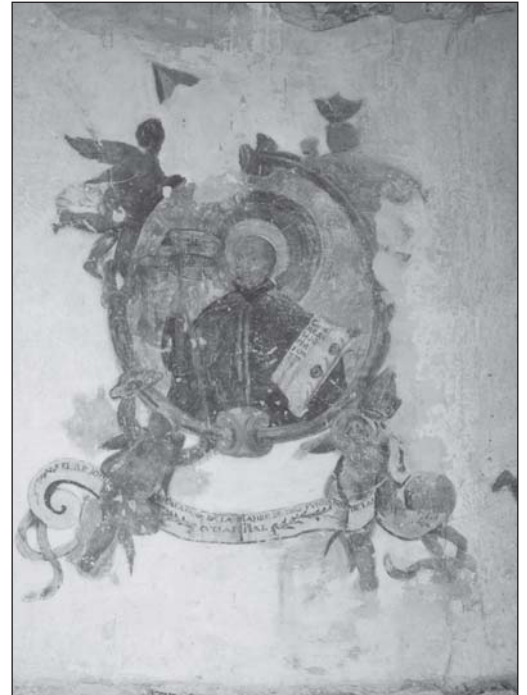
Lámina 17: Fase III. Vista general del tondo del B.P. José de Calasanz tras la restauración, mediante la que se ha conseguido recuperar el cromatismo original.

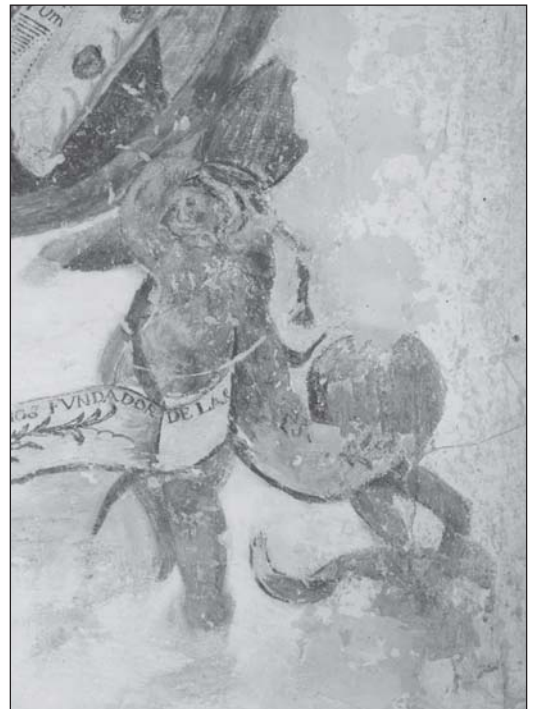
Lámina 19: Fase III. Detalle del ángel inferior derecho del tondo del B.P. José de Calasanz restaurado.

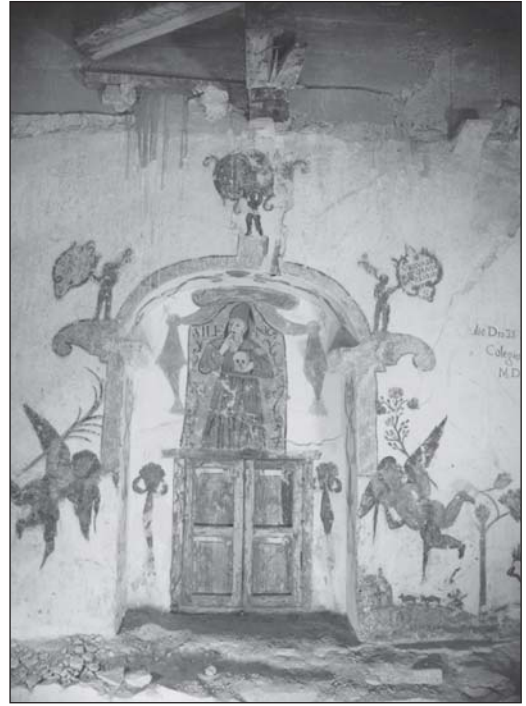
Lámina 21: Fase III. Vista general del altar-hornacina tras la limpieza y restauración.

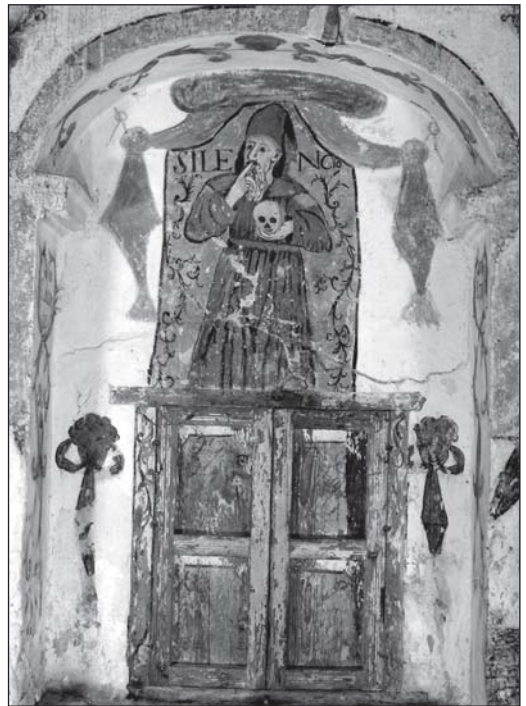
Lámina 23: Fase III. Detalle del altar-hornacina restaurado en la que se ha recuperado la intensidad cromática de los detalles decorativos del ventanuco, ángeles y demás elementos.

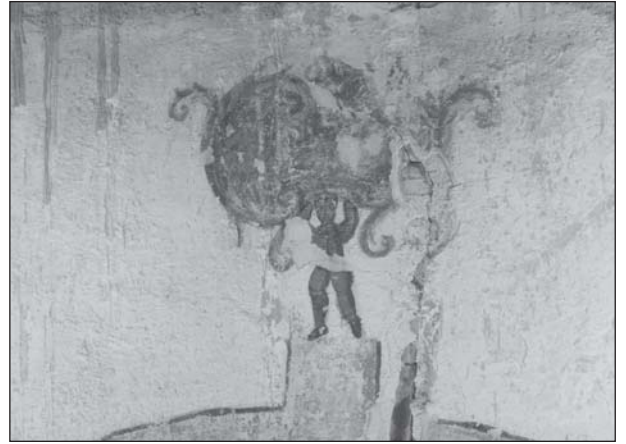
Lámina 25: Fase III. Detalle del «atlante» situado en la parte superior de altar-hornacina ya restaurado.

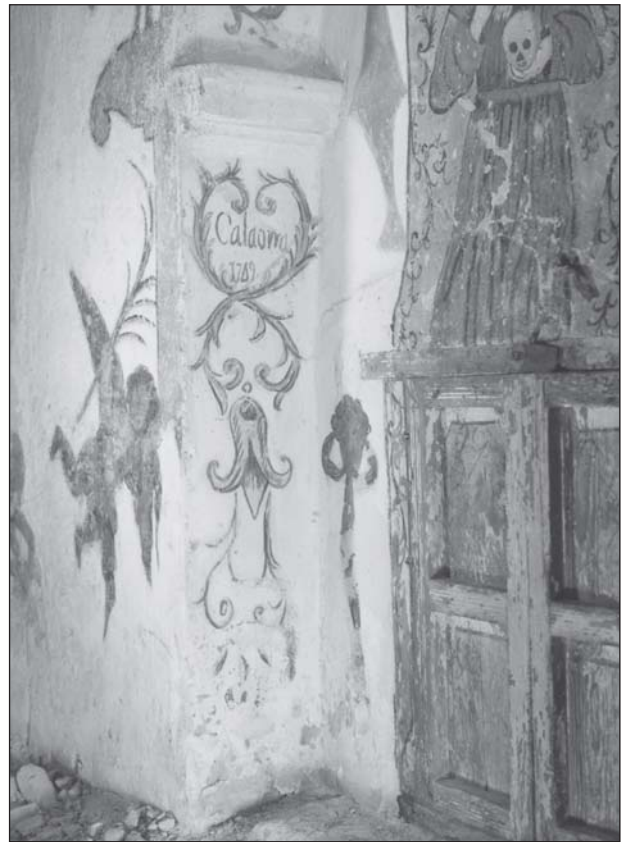
Lámina 26: Fase III. Detalle, ya restaurado, de la cartela situada en la parte izquierda del intrados de la ventana del altar-hornacina, en la que se puede leer «Calaorra / 1749».

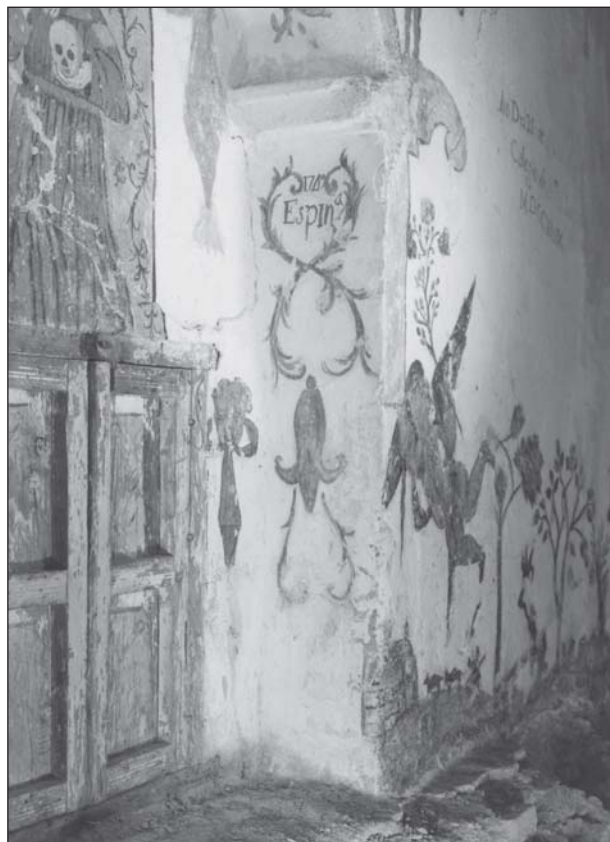
Lámina 28: Fase III. Detalle, ya restaurado, de la cartela situada en la parte derecha del intrados de la ventana del altar-hornacina, en la que se puede leer «1749 / Espin».

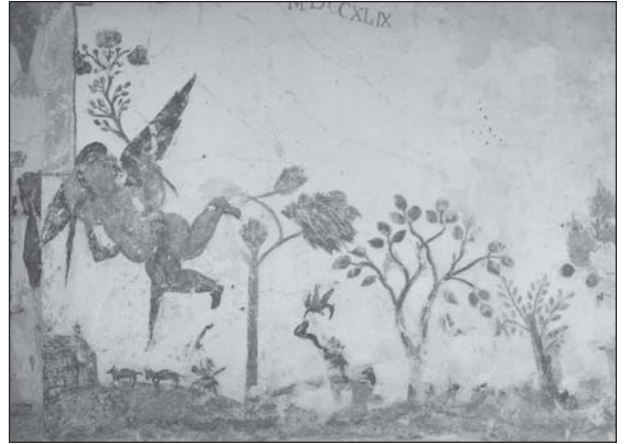
Lámina 31: Fase III. La restauración de este panel ha permitido recuperar detalles pictóricos en base a los cuales se ha podido constatar que el altar-hornacina se pintó después de la escena campestre (véase como el pie del ángel se superpone a las ramas, previamente borradas del árbol). Merece especial atención la escena formada por un personaje montado en un asno (?) que dirige con una vara larga otros dos que portan bultos en sus lomos, y que se dirigen hacia una ermita (?) coronada con espadaña y cruz.

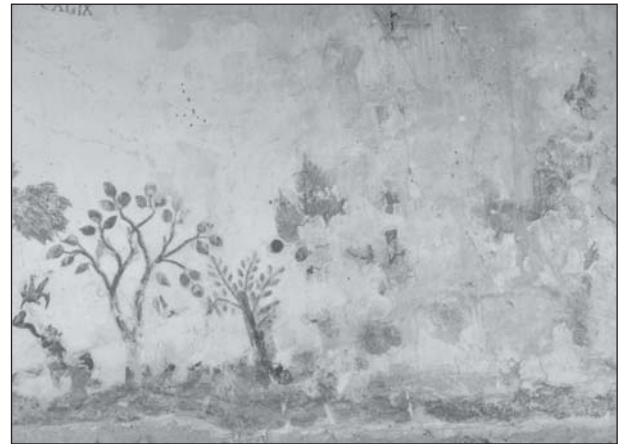
Lámina 33: Fase III. Detalle de la escena campestre (panel nº 3) restaurada, en la que podemos identificar restos de elementos vegetales (olivo, ?), la figura de un posible demonio, un perro (?) y dos aves; aisladamente encontramos un hacha.

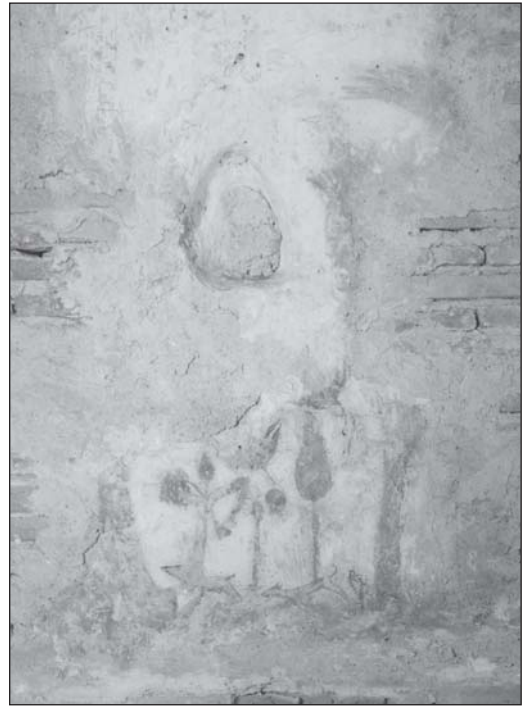
Lámina 35: Fase III. Detalle de la escena campestre (panel n° 4) restaurada, en la que podemos identificar algunos árboles (ciprés, ?), las figuras de dos perros a la carrera que se dirigen hacia la izquierda. Obsérvese como el tapiado interno de los vanos rompen las pinturas.

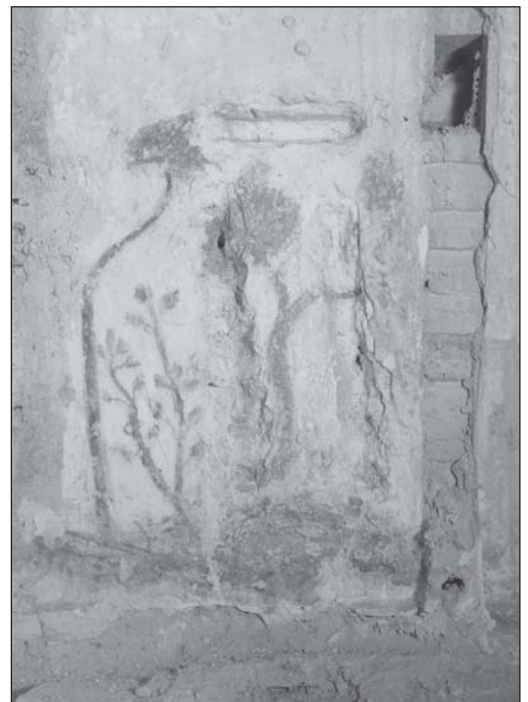
Lámina 37: Fase III. Detalle de la escena campestre (panel n° 5) restaurada, en la que podemos identificar algunos árboles y arbustos pintados en ocre.
