#### EL EDIFICIO

Se trata de una austera construcción fortificada, erigida en el siglo XVI, situada a 23 km de la ciudad de Jumilla a cuyo término municipal pertenece. Se encuentra enclavada sobre una suave loma de piedra caliza que aflora en el interior de la misma, con medianera sobre su costado Oeste. Su planta es casi cuadrada, de 11,10 x 9,00 m, con entrada por su fachada sur mediante una puerta de quicio originariamente en madera de sábina. Sus cuatro muros se levantan sobre grandes bloques de sillar en las primeras hiladas, seguidos de mampostería con argamasa de cal y arena. El hueco de acceso está recercado de sillares sobre sus jambas y dovelas en su dintel de medio punto, único ejemplo en el Altiplano Murciano entre los existentes de la época, evidenciando una clara influencia catalana.

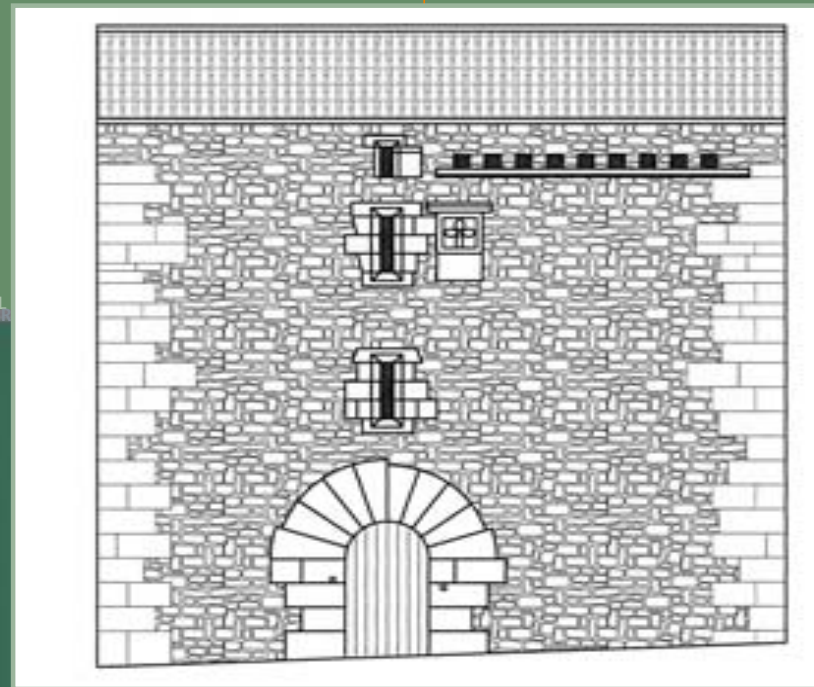
Perforando las dos jambas que conforman el vano de entrada, se abren dos troneras estrechas e inclinadas que convergen al exterior, dispuestas para rechazar la acción de posibles asaltantes que intentarían ocasionalmente forzar la puerta.

Este carácter de fortaleza, que sin duda inspiró la construcción del inmueble, se advierte así mismo sobre la vertical de la puerta, con tres estrechas lumberas de sillería abocinadas al exterior, con la

doble finalidad de proporcionar luz y ventilación al interior y asegurar la acción defensiva hacia el exterior.

En la fachada se suceden una serie de pequeñas aberturas cuadradas en horizontal, sobre cornisa de sillería, posibles piqueras de palomar, lo cual fue posible observar desde la primera fase de construcción. Lo que en algún momento se deseó para abastecerse de la carne del animal y de los excrementos del mismo como abono agrícola, luego fue suprimido tabicando las citadas piqueras para impedir el acceso de las palomas, siendo revestidas las piqueras con alabastro para conseguir la iluminación indirecta.

En el interior lo único destacable es el pilar de grandes sillares, de base cuadrada, que se alza en su altura total, en cada uno de cuyos flancos, y a la altura de las correspondientes plantas, se encuentran los huecos de apoyo de las vigas que la sustentaban.

En 1997, de acuerdo con la Memoria Valorada redactada por el Arquitecto Plácido Cañadas Jiménez, se acometieron las primeras obras de restauración, consistentes en el refuerzo de la cimentación, cosido de grietas en muros superiores (que se habían producido a causa del agua de lluvia y la acción del viento), encaminadas a conseguir la estabilidad del edificio y detener el progresivo derrumbe del mismo.

En esta restauración definitiva se limpiaron y restauraron los muros de piedra mediante lavado y llagueado general de mortero de cal grasa. Se cosieron las grietas de los muros con especial incidencia en la fachada Este, y se atirataron los muros mediante tensores en las plantas primera y segunda.
