LOS MOLINOS MAREALES DEL LITORAL DE HUELVA. EL MOLINO DE EL PINTADO. AYAMONTE

ASOCIACIÓN DE AMIGOS DE LOS MOLINOS

MAREALES DEL LITORAL ONUBENSE

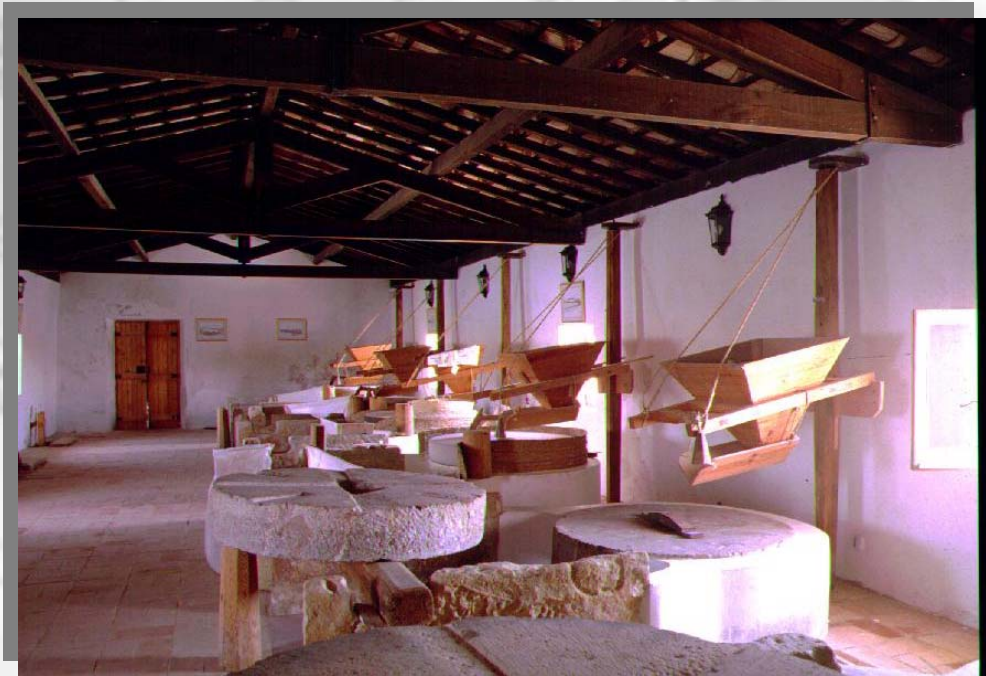
Molino Nuevo de Marim (Algarve, Portugal)

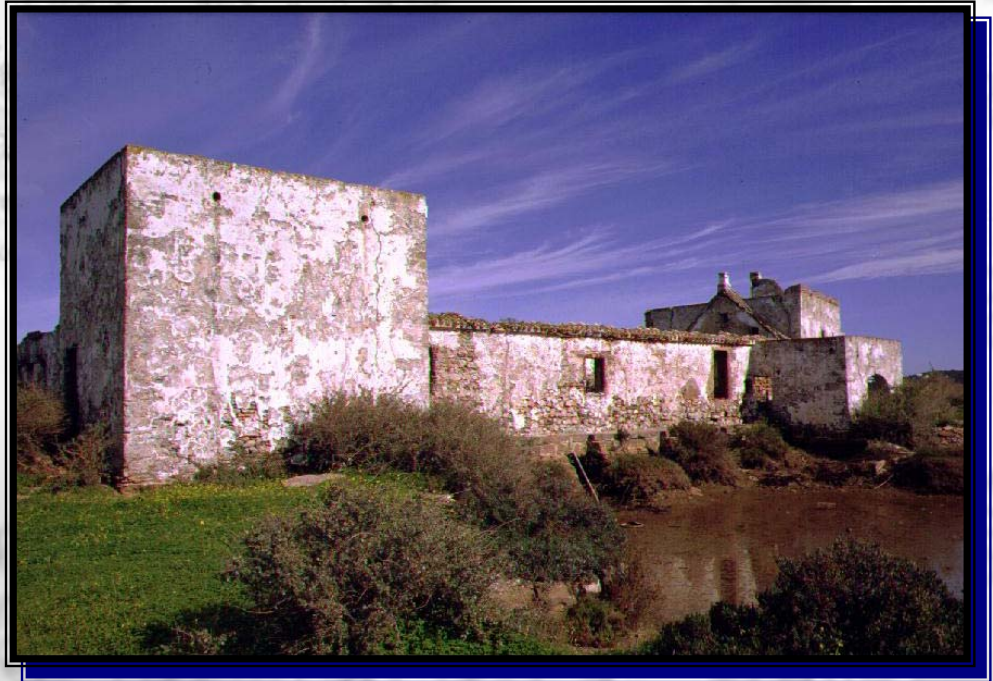
Molino de *El Pintado* (Ayamonte, Huelva)

El mayor molino mareal onubense, con seis muelas, fue el de *El Pintado*, construido mediado el siglo XVIII por un indiano y mecenas ayamontino, D. Manuel Rivero. Su obra sumergida era de cantería de *piedra ostionera*, caliza marina traída en sus naves desde Cádiz. El trigo de este *molino de pan moler* a menudo provenía del Obispado de Córdoba, tras embarcar en Sevilla. El último molino corriente y moliente de nuestro litoral cesó en los años cuarenta, en el río Piedras. Posiblemente pospuso su lenta agonía debido a la época de hambre, autarquía y estraperlo que se vivió en España tras nuestra guerra civil.

En la actualidad presenta un estado de ruina y abandono en gran parte de sus elementos estructurales. Todos los forjados y cubiertas de viguería de madera han desaparecido. Algunos muros portantes de la zona oeste no presentan excesivos daños, sí en cambio otros muros y cerramientos presentan grietas de considerables proporciones y fuertes desplomes. Los huecos presentan desperfectos en sus dinteles, alféizares y mochetas, labrados con cantería y ladrillo de marisma, fácilmente meteorizable por agentes atmosféricos. Es de destacar la labor de cantería con piedra caliza gaditana, denominada *ostionera* por su procedencia marina, en tajamares, zócalos, arcos de túneles, mochetas y esquinas, todo ello en buen estado.

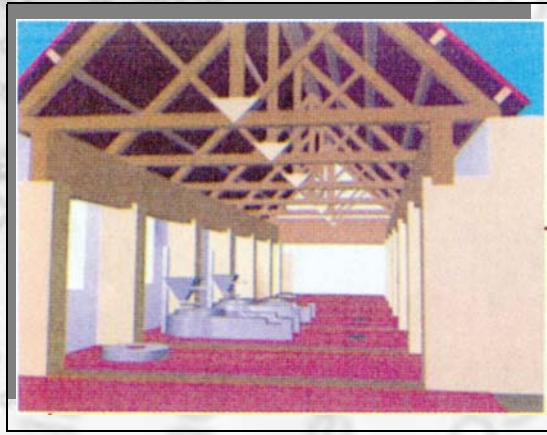
Simulación de la restauración de la Sala de Molienda

En la sala de molienda, los escombros procedentes de la cubierta impiden ver el estado de la solería y la existencia de las seis piedras molares, si bien es posible que todo ello se encuentre en buen estado y en sus lugares primitivos, no así los seis canales y sus otras tantas compuertas inferiores, totalmente cegadas y tapadas por el fango de la marisma.

- Exhibición Interpretativa acerca de los **Molinos Mareales** del Litoral Onubense, en la que se incluiría la recuperación de la sala de molienda y más concretamente de dos de sus mecanismos molares. Instalación de paneles y otros elementos, con textos, fotografías, gráficos, objetos, etc.
- Exhibición Interpretativa acerca del **Medio Natural del Paraje Natural de las Marismas del Río Guadiana y Ría Carreras**: paneles con textos, fotografías, gráficos, diorama, audiovisual... También dispondría de un mirador.
