**EL TRAMO OCCIDENTAL DE LA MURALLA ISLÁMICA
MURCIANA, JUNTO A LA PUERTA
DEL AZOQUE. MEMORIA DE LA SUPERVISIÓN
ARQUEOLÓGICA REALIZADA EN LOS SOLARES Nº 56
DE LA C/ SAGASTA Y 37 DE LA C/ SAN NICOLÁS**

ELVIRA NAVARRO SANTA-CRUZ
ALFONSO ROBLES FERNÁNDEZ

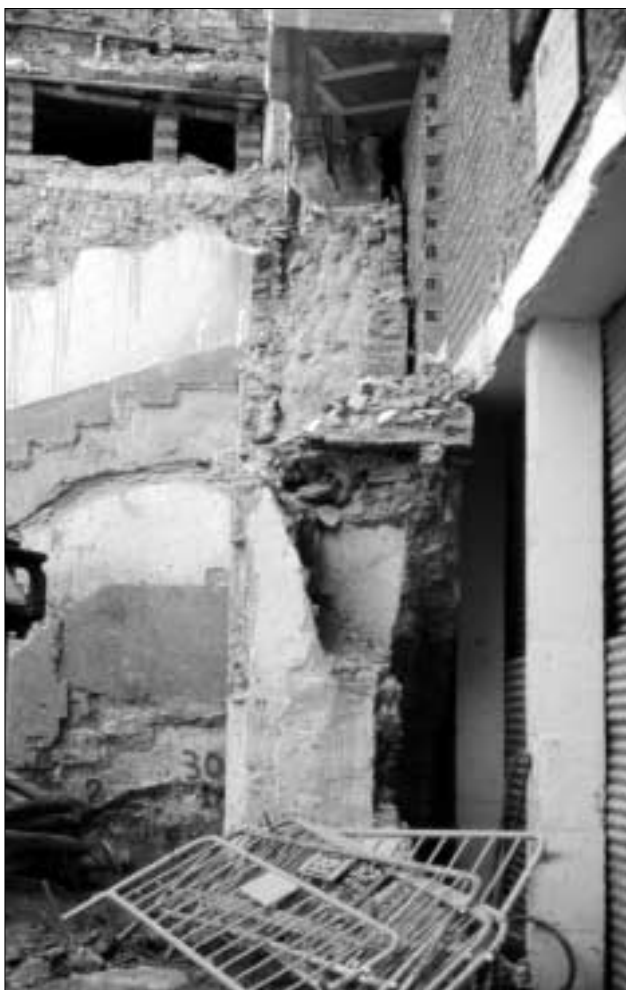
Lámina 1. Sección de la muralla donde se aprecia el forro exterior del tapial calicastro. Solar de la calle San Nicolás (siglos XII-XIII).

El solar de la calle San Nicolás era de perímetro irregular, sobre todo en su lado occidental, y ocupaba una superficie de unos 124 m² aproximadamente (figura 3). Al norte limitaba con el nº 39 de la calle San Nicolás, donde debía abrirse la puerta de Santa Florentina (o su precedente, la *Bâb al-sûq* andalusí); al sur con la finca nº 35; al este con la propia calle de San Nicolás, y al oeste con el nº 54 de la calle de Sagasta. Hallándose las obras de la constructora en un estado muy avanzado, sólo nos fue posible fotografiar un tramo de 6 m perteneciente a la cara interna de la muralla; parte de su alzado construido con tapial calicastro se conserva embutido y seccionado en la medianera, pero su lamentable estado de conservación ha impedido su limpieza y documentación (lámina 1).

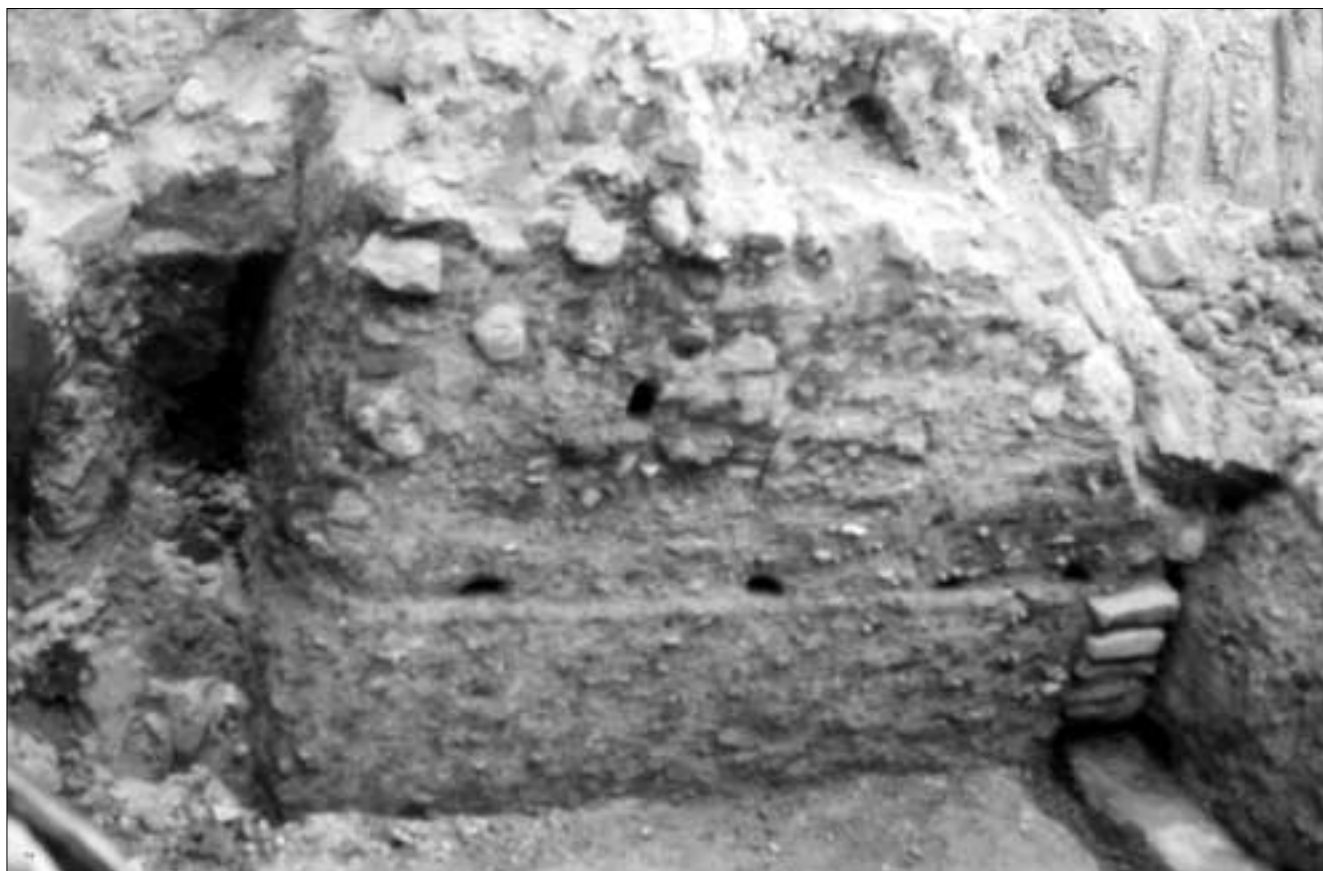
Lámina 2. Testero de la muralla con rezarpa inferior y torre sur adosada (siglos XII-XIII).

El tramo que arrancaba desde la segunda torre hacia el sur tenía un recorrido de algo menos de 14 m. En el lugar donde enlazaba con la mencionada torre, se delimitó una rezarpa de unos 0,20 m de anchura; tanto el lienzo de muralla como la rezarpa no tienen su continuidad en el perímetro de la torre, lo que confirma que ésta se adosó con posterioridad (lámina 2).

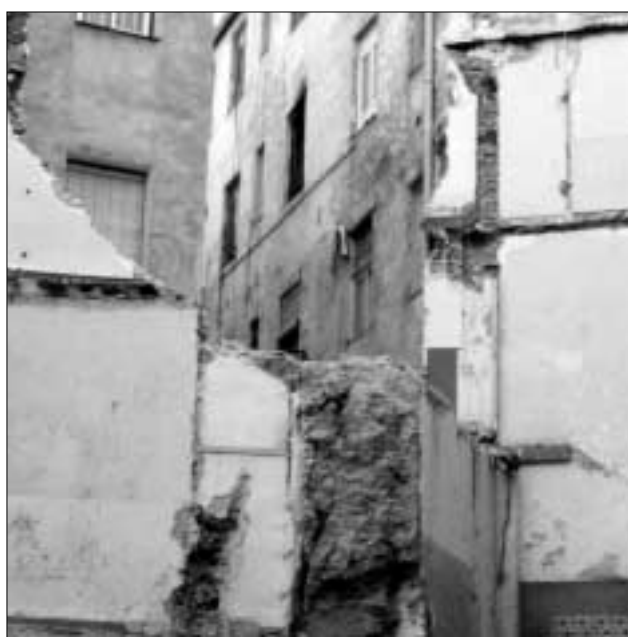
Lámina 3. Sección de la muralla conservada como medianería. Obsérvese el tapial calicastro y el adarve fosilizado (prolongación de la calle Brujera) como patio de luces.

mitido documentar su sección (lámina 3). El paño externo fue picado y despojado de los diferentes enlucidos de yeso y cemento acumulados con el tiempo, lo que permitió diferenciar seis tapias de encofrado separadas por cinco hileras de mechinales (lámina 4). La altura media de las cajas oscilaba entre 0,86-0,92 m y la distancia horizontal entre los mechinales era de 0,40-0,50 m. También se apreció la existencia de varias agujas de madera de sección rectangular (7 x 3 cm) conservadas en el interior de los mechinales. Si bien el paño estaba muy degradado, en algunas zonas presentaba restos del enlucido original, apreciándose las improntas dejadas por los tabloneros leñosos de los cajones de encofrado.

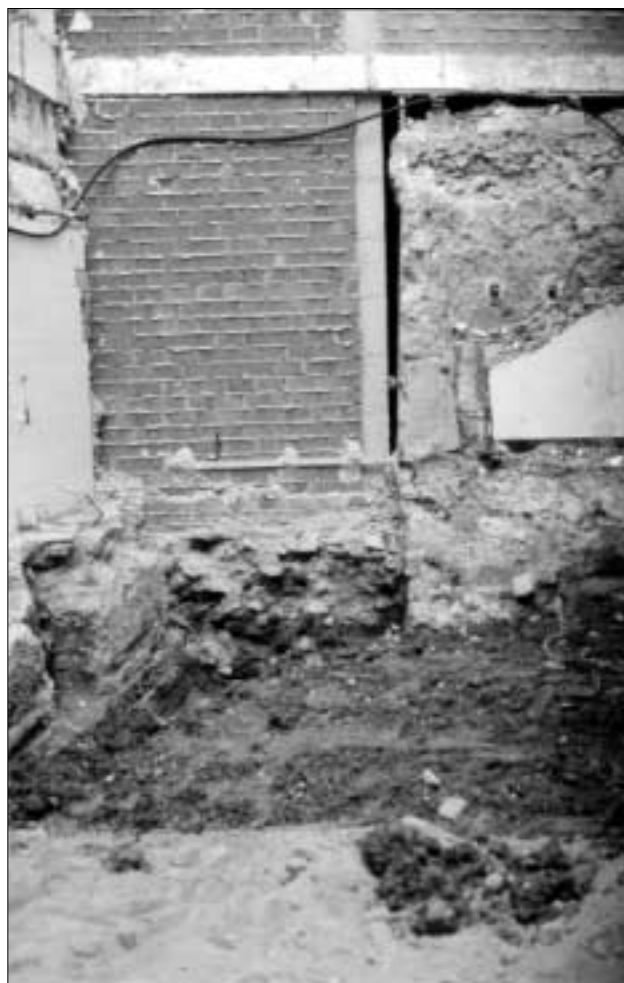
Lámina 5. Torre de la muralla en el flanco norte del solar (siglos XII-XIII). A la izquierda se aprecia la antemuralla.

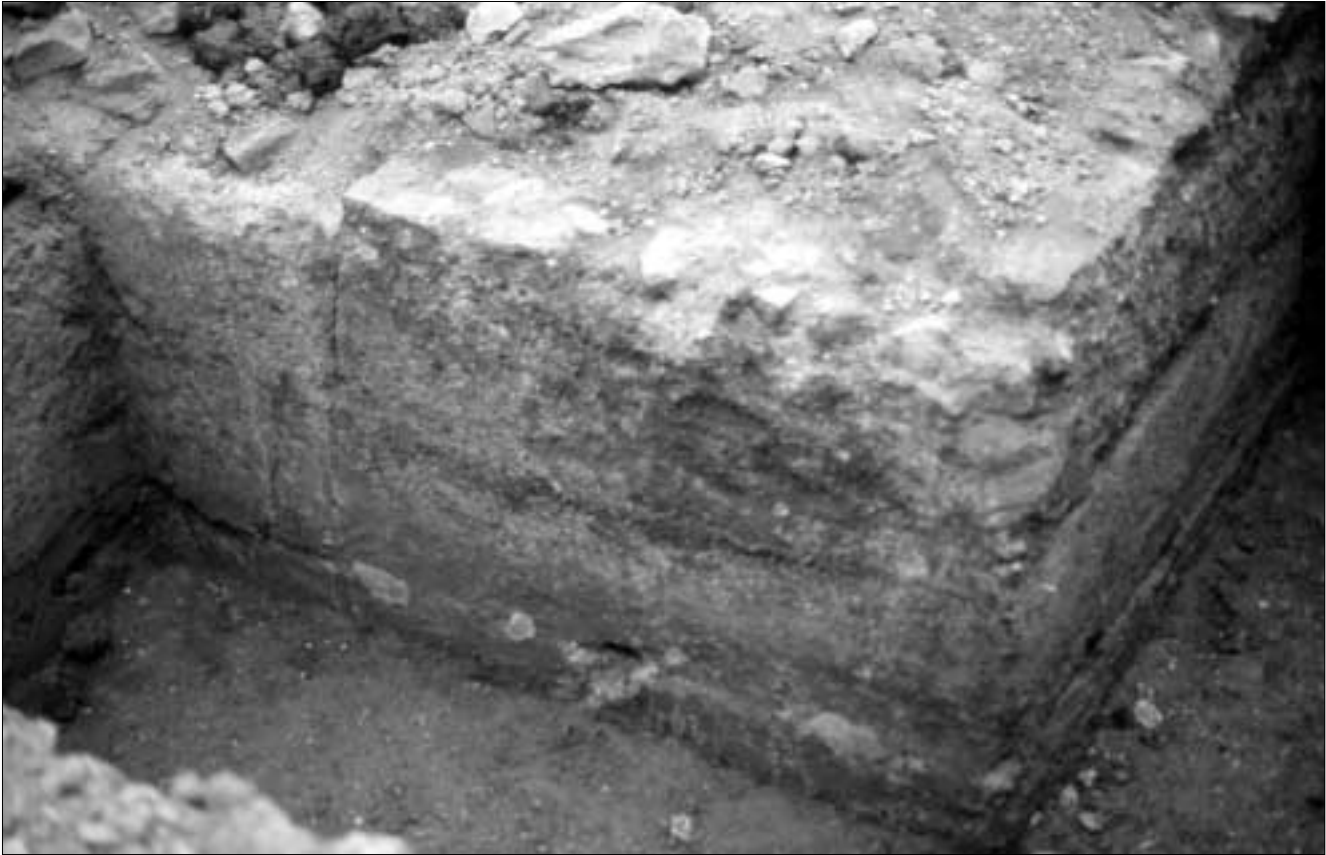
Lámina 6. Torre sur de la muralla (siglos XII-XIII).

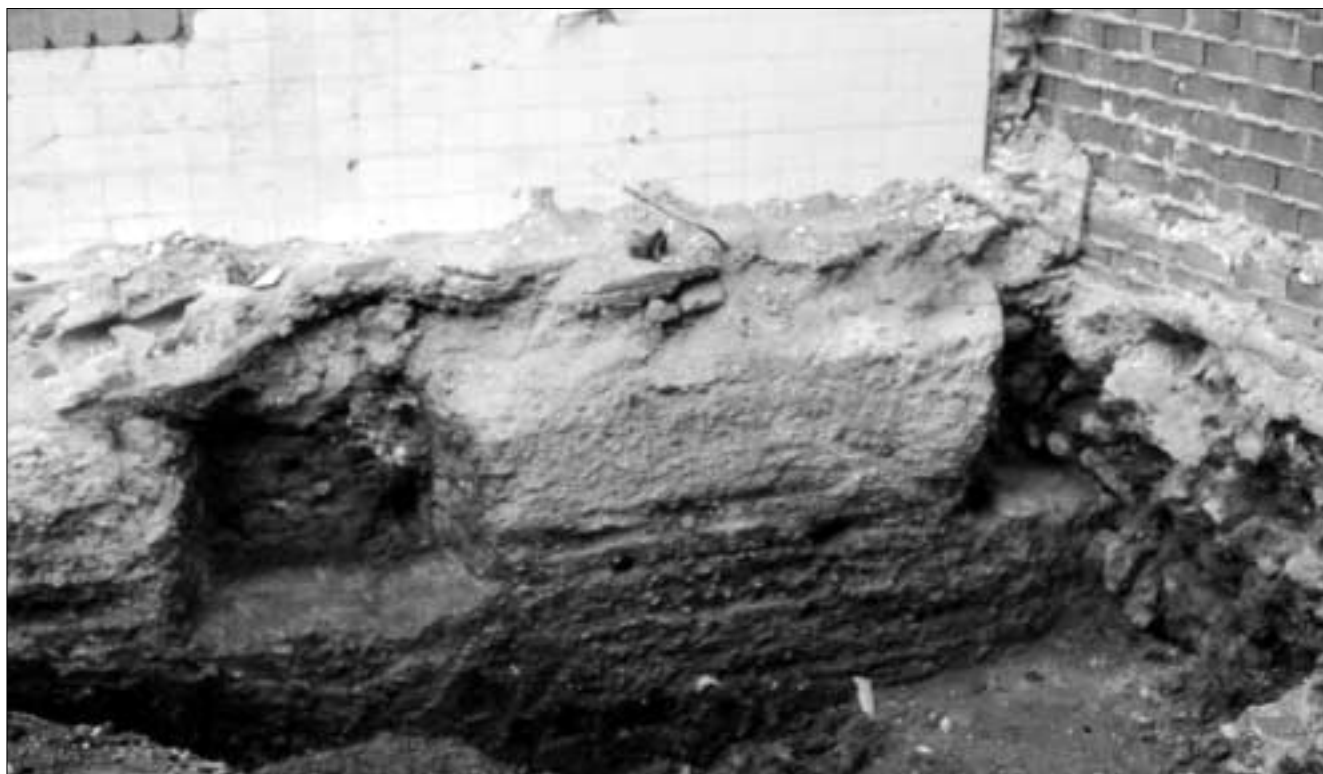
Lámina 7. Barbacana y saeteras 1 y 2 exhumadas en el solar de Sagasta (siglos XII-XIII).

un muro de ladrillo trabado que sigue fielmente el trazado de la barbacana y puede datarse en época moderna. El menor alzado conservado en el tramo sur de la barbacana (cota de referencia -1,95 m) no fue óbice para que se consiguiera documentar la impronta de una quinta saetera (la número 8) que nos permite fijar una cadencia constante entre las aspilleras en torno a 2,10 m, cifra que permite inferir la existencia de nueve saeteras en el tramo que nos ocupa (lámina 7).

Esas oquedades en forma de chaflán, se abrían en la segunda tapia del antemuro, contada a partir del pavimento del paso de ronda. Hacia el interior eran rectangulares con una anchura que oscila entre 1,10-1,20 m, decreciendo hacia la cara exterior posiblemente hasta los 0,10- 0,15 m; su base se sitúa a una cota de -1,05 m y todas ellas debieron tener una sección frontal en forma de "T" como consecuencia del método constructivo empleado: para fabricar la tapia situada inmediatamente sobre ellas, se cubría su hueco mediante un tablón que quedaba atrapado en el mortero y que, después de pudrirse, dejaba su impronta (lámina 7).

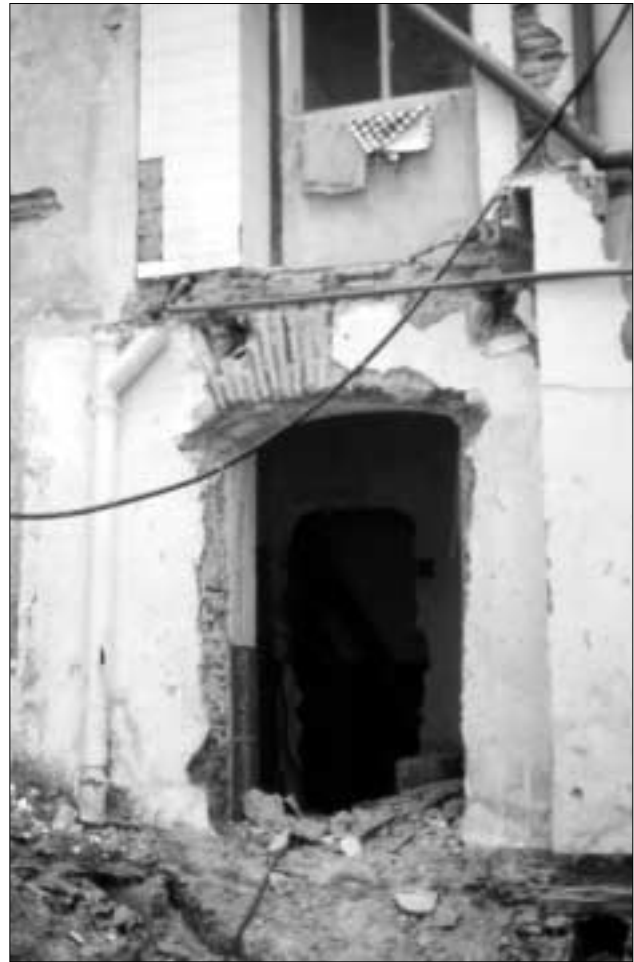
Figura 13. Detalle de uno de los arcos adintelados documentados en el solar de Sagasta (finales del siglo XVII).

Por otra parte, la observación de los paramentos internos conservados en los edificios colindantes nos permiten confirmar la cronología aportada por la documentación textual. El inmueble disponía de dos cuerpos superpuestos contruidos con paramentos de ladrillo macizo. A pesar de que los alzados de los muros se encontraban recubiertos por varias capas de cal, hemos detectado la presencia de tres vanos que formaban parte del inmueble durante la época moderna. Lógicamente nos encontramos ante una arquitectura pesada, formada por grandes muros de descarga erigidos con ladrillo macizo y arcos adintelados del mismo material como remate de los vanos que apenas pueden evitar la monotonía de una arquitectura estática (fig. 13)¹³.
