PROSPECCIÓN ARQUEOLÓGICA EN EL ENTORNO DE LA BASÍLICA DE ALGEZARES (MURCIA). CAMPAÑA DE 1997

MARINA GARCÍA VIDAL

Resumen: Se presenta aquí el trabajo de prospección arqueológica en el entorno de la Basílica de Algezares realizado en 1997. De sus resultados debemos destacar el visible deterioro que el yacimiento ha sufrido. También hemos de señalar la posibilidad de que existan restos que estén en relación con la basílica en la zona norte, hacia la carretera.

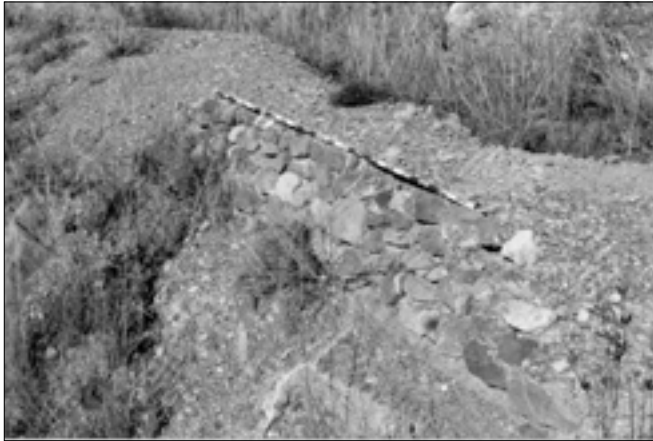
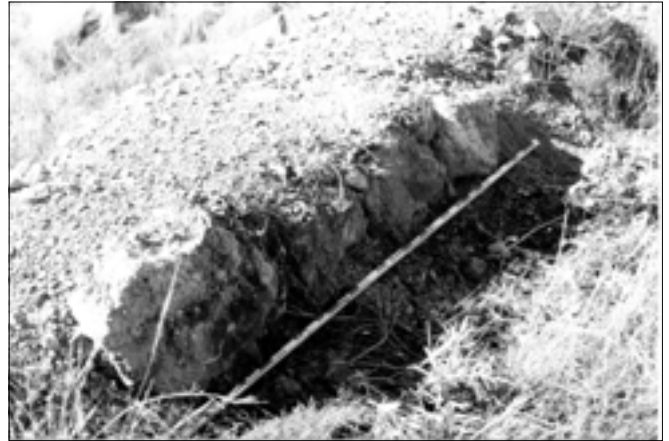
MURO 1. Exterior e Interior

Entre las ramblas y hacia la Sierra se localizó un muro, el muro nº 1, que quizá se construyera para contener la rambla. Tiene una longitud aproximada de 14,20 m y una anchura de 0,90 m. Hacia el interior está construido con piedras grandes irregulares, sin trabajar, trabadas con tierra y trozos pequeños de piedra. La altura al interior de este muro es de 0,35 m y las piedras que lo componen miden entre 0,50 y 0,60 m. Hacia el exterior, dando a la rambla, el muro está construido con piedras más pequeñas, de unos 0,20 m por 0,80 m, algunas de ellas trabajadas. La altura exterior es de 0,40 a 0,50 m. Las piedras están trabadas con tierra y piedrecitas. El muro está en talud.

Provisionalmente, y debido a su orientación paralela a la rambla, podemos interpretarlo como un muro de contención de la rambla, podría ser medieval o moderno.

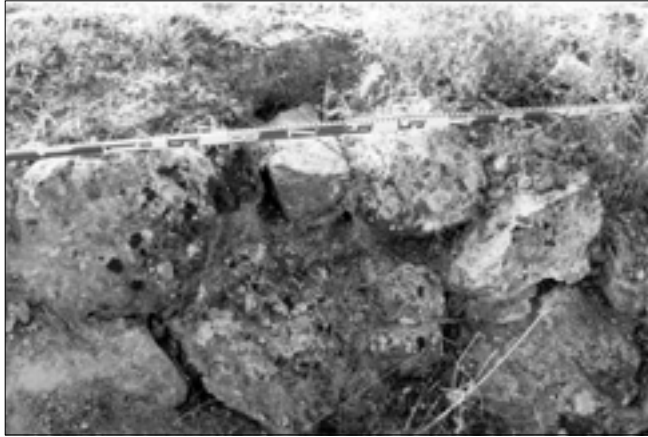
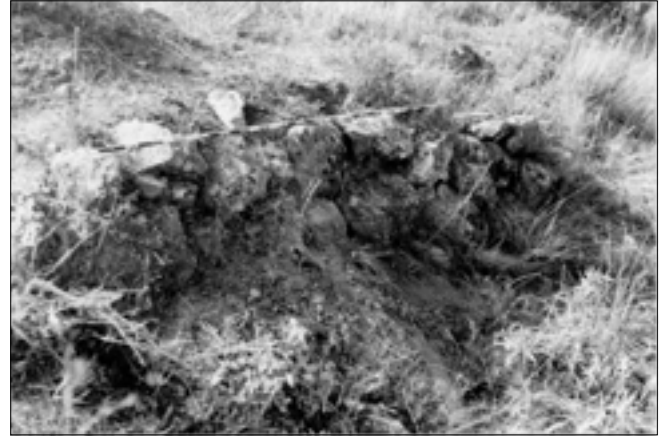
MURO 2

Junto al cercado de la Basílica y también en esta misma zona se encontró otro muro, el muro nº 2, tiene una longitud aproximada de 3,50 m y una altura de 0,50 m. La anchura es imposible de determinar, pues sobre el muro hay un basurero.

El exterior del muro no es reconocible. Hacia el interior está constituido por piedras grandes de aproximadamente 0,40 – 0,45 m, trabadas con tierra y piedrecitas. Este muro es muy similar al muro nº 1 y lleva aproximadamente la misma dirección que él (SE-NW). Podríamos también interpretarlo como contención de una pequeña rambla que en este punto entra en el cercado y continúa hasta la cabecera de la Basílica.

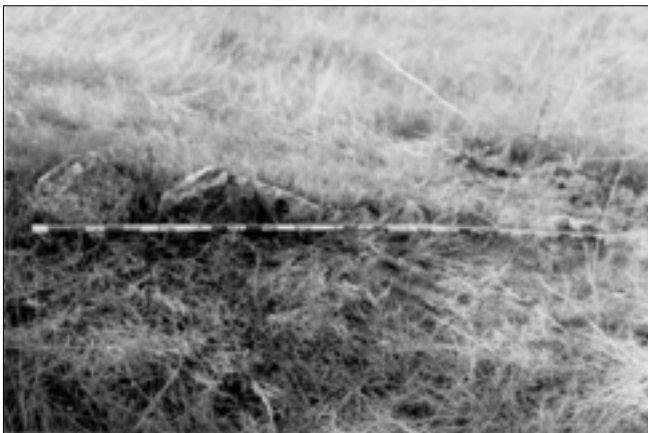
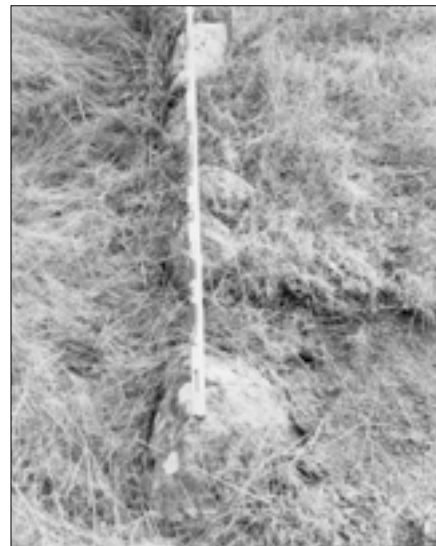
MURO 3

En la tercera terraza encontramos restos de dos muros. El muro nº 3 tiene 2,05 m de largo. Son piedras grandes y pequeñas mezcladas.

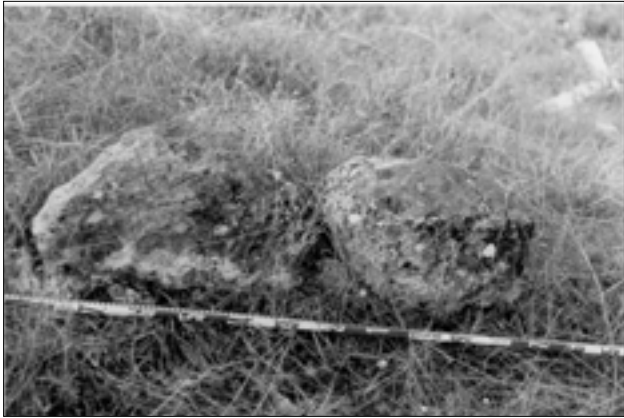
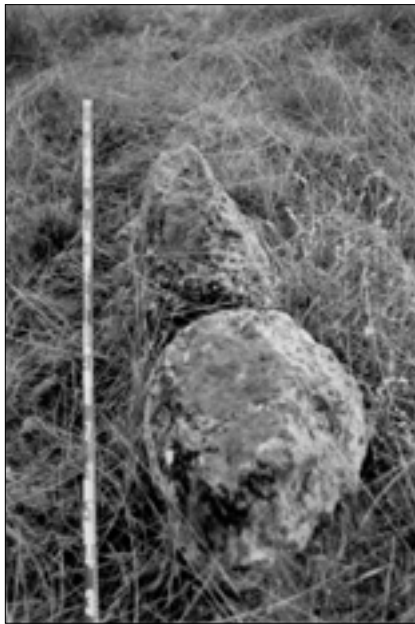
MURO 4

El muro nº 4 tiene un largo de 1,20 m. Formado por piedras grandes de aproximadamente 0,50 m. Lleva la misma dirección que el muro nº 3 y aparecen restos de huesos muy próximos a él.

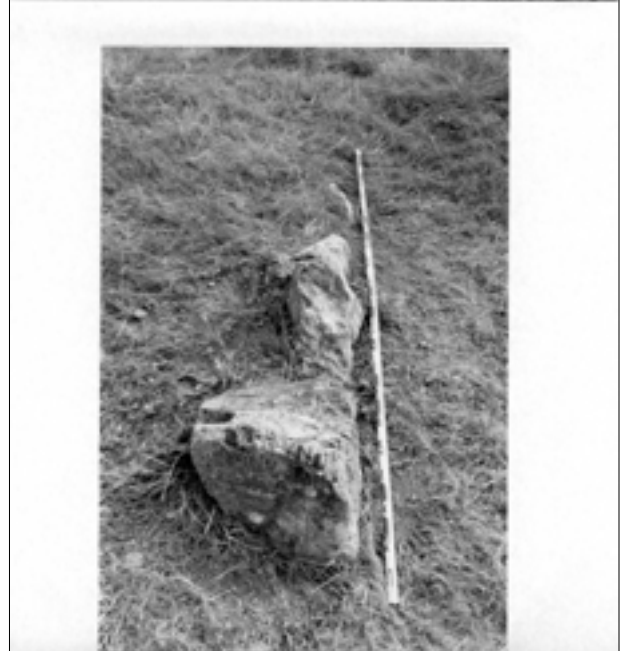
MURO 5

En la quinta terraza aparece el muro nº 5, formado por piedras grandes. La mayor de las piedras tiene una pequeña escotadura, que de momento no podemos interpretar. Tiene un largo de 1,70 m. Lleva la misma dirección que el resto de los muros vistos hasta ahora.

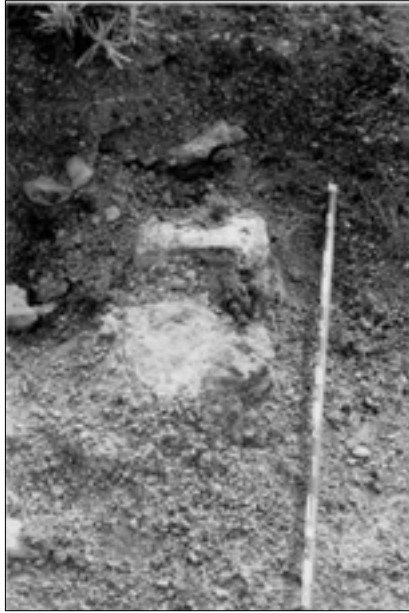
MURO 6

En la séptima terraza, la última pegada a la carretera, encontramos el muro nº 6. Tiene un largo de 0,90 m y un ancho de 0,35 m. Hay algún ladrillo asociado, pero podría no estar in situ. Hay un gran agujero junto al muro que nos demuestra que recientemente ha sido excavado por furtivos. La dirección de este muro es ligeramente distinta a todos los demás (S-N).
